## 改善箇所説明図

### 基準不適合発生箇所

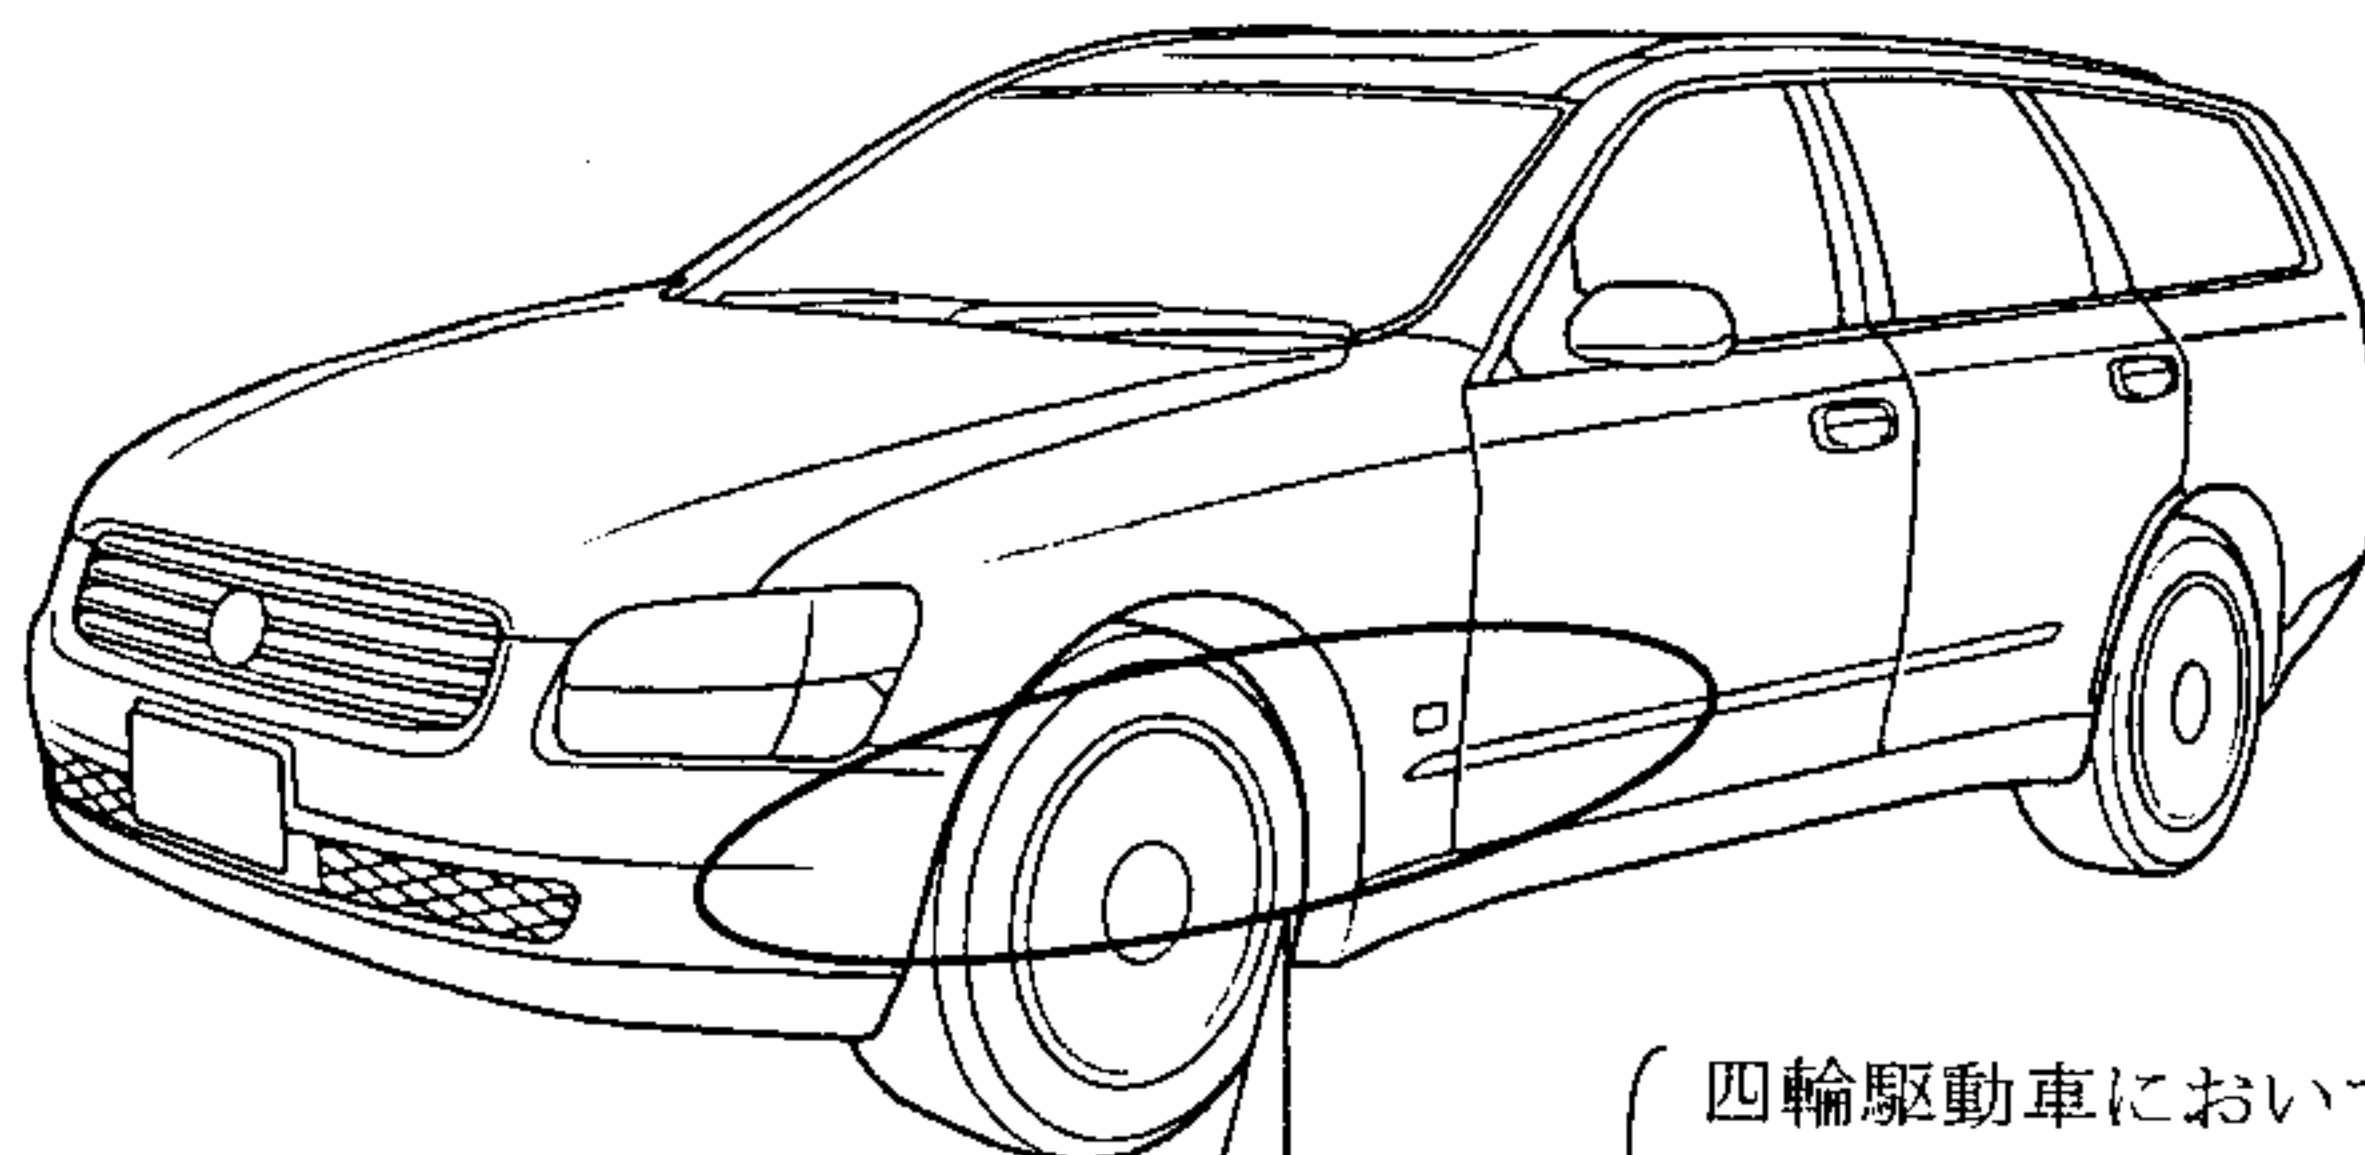
四輪駆動車において、前側推進軸と前輪差動装置を締結しているボルトの締結力に対して、入力されるトルクが高いため、当該ボルトが緩むことがある。そのため、異音が発生し、そのまま使用を続けると、全ての当該ボルトが緩み、前側推進軸が外れるおそれがある。

前側推進軸締結ボルト（新品に交換）  
ステッカー（追加）

前輪差動装置

前側推進軸締結ボルト（対策品に交換）  
前側推進軸（対策品に交換）  
コンパニオンフランジ（対策品に交換）

当該締結ボルト、前側推進軸、前輪差動装置のコンパニオンフランジを対策品と交換する。

当該締結ボルトを新品と交換し、規定の方法により締付けるとともに、締付け方法を記載したステッカーを前側推進軸に貼り付ける。

識別：銀色のシールをモデルナンバープレートの右横に貼り付ける。
