## 改善箇所説明図

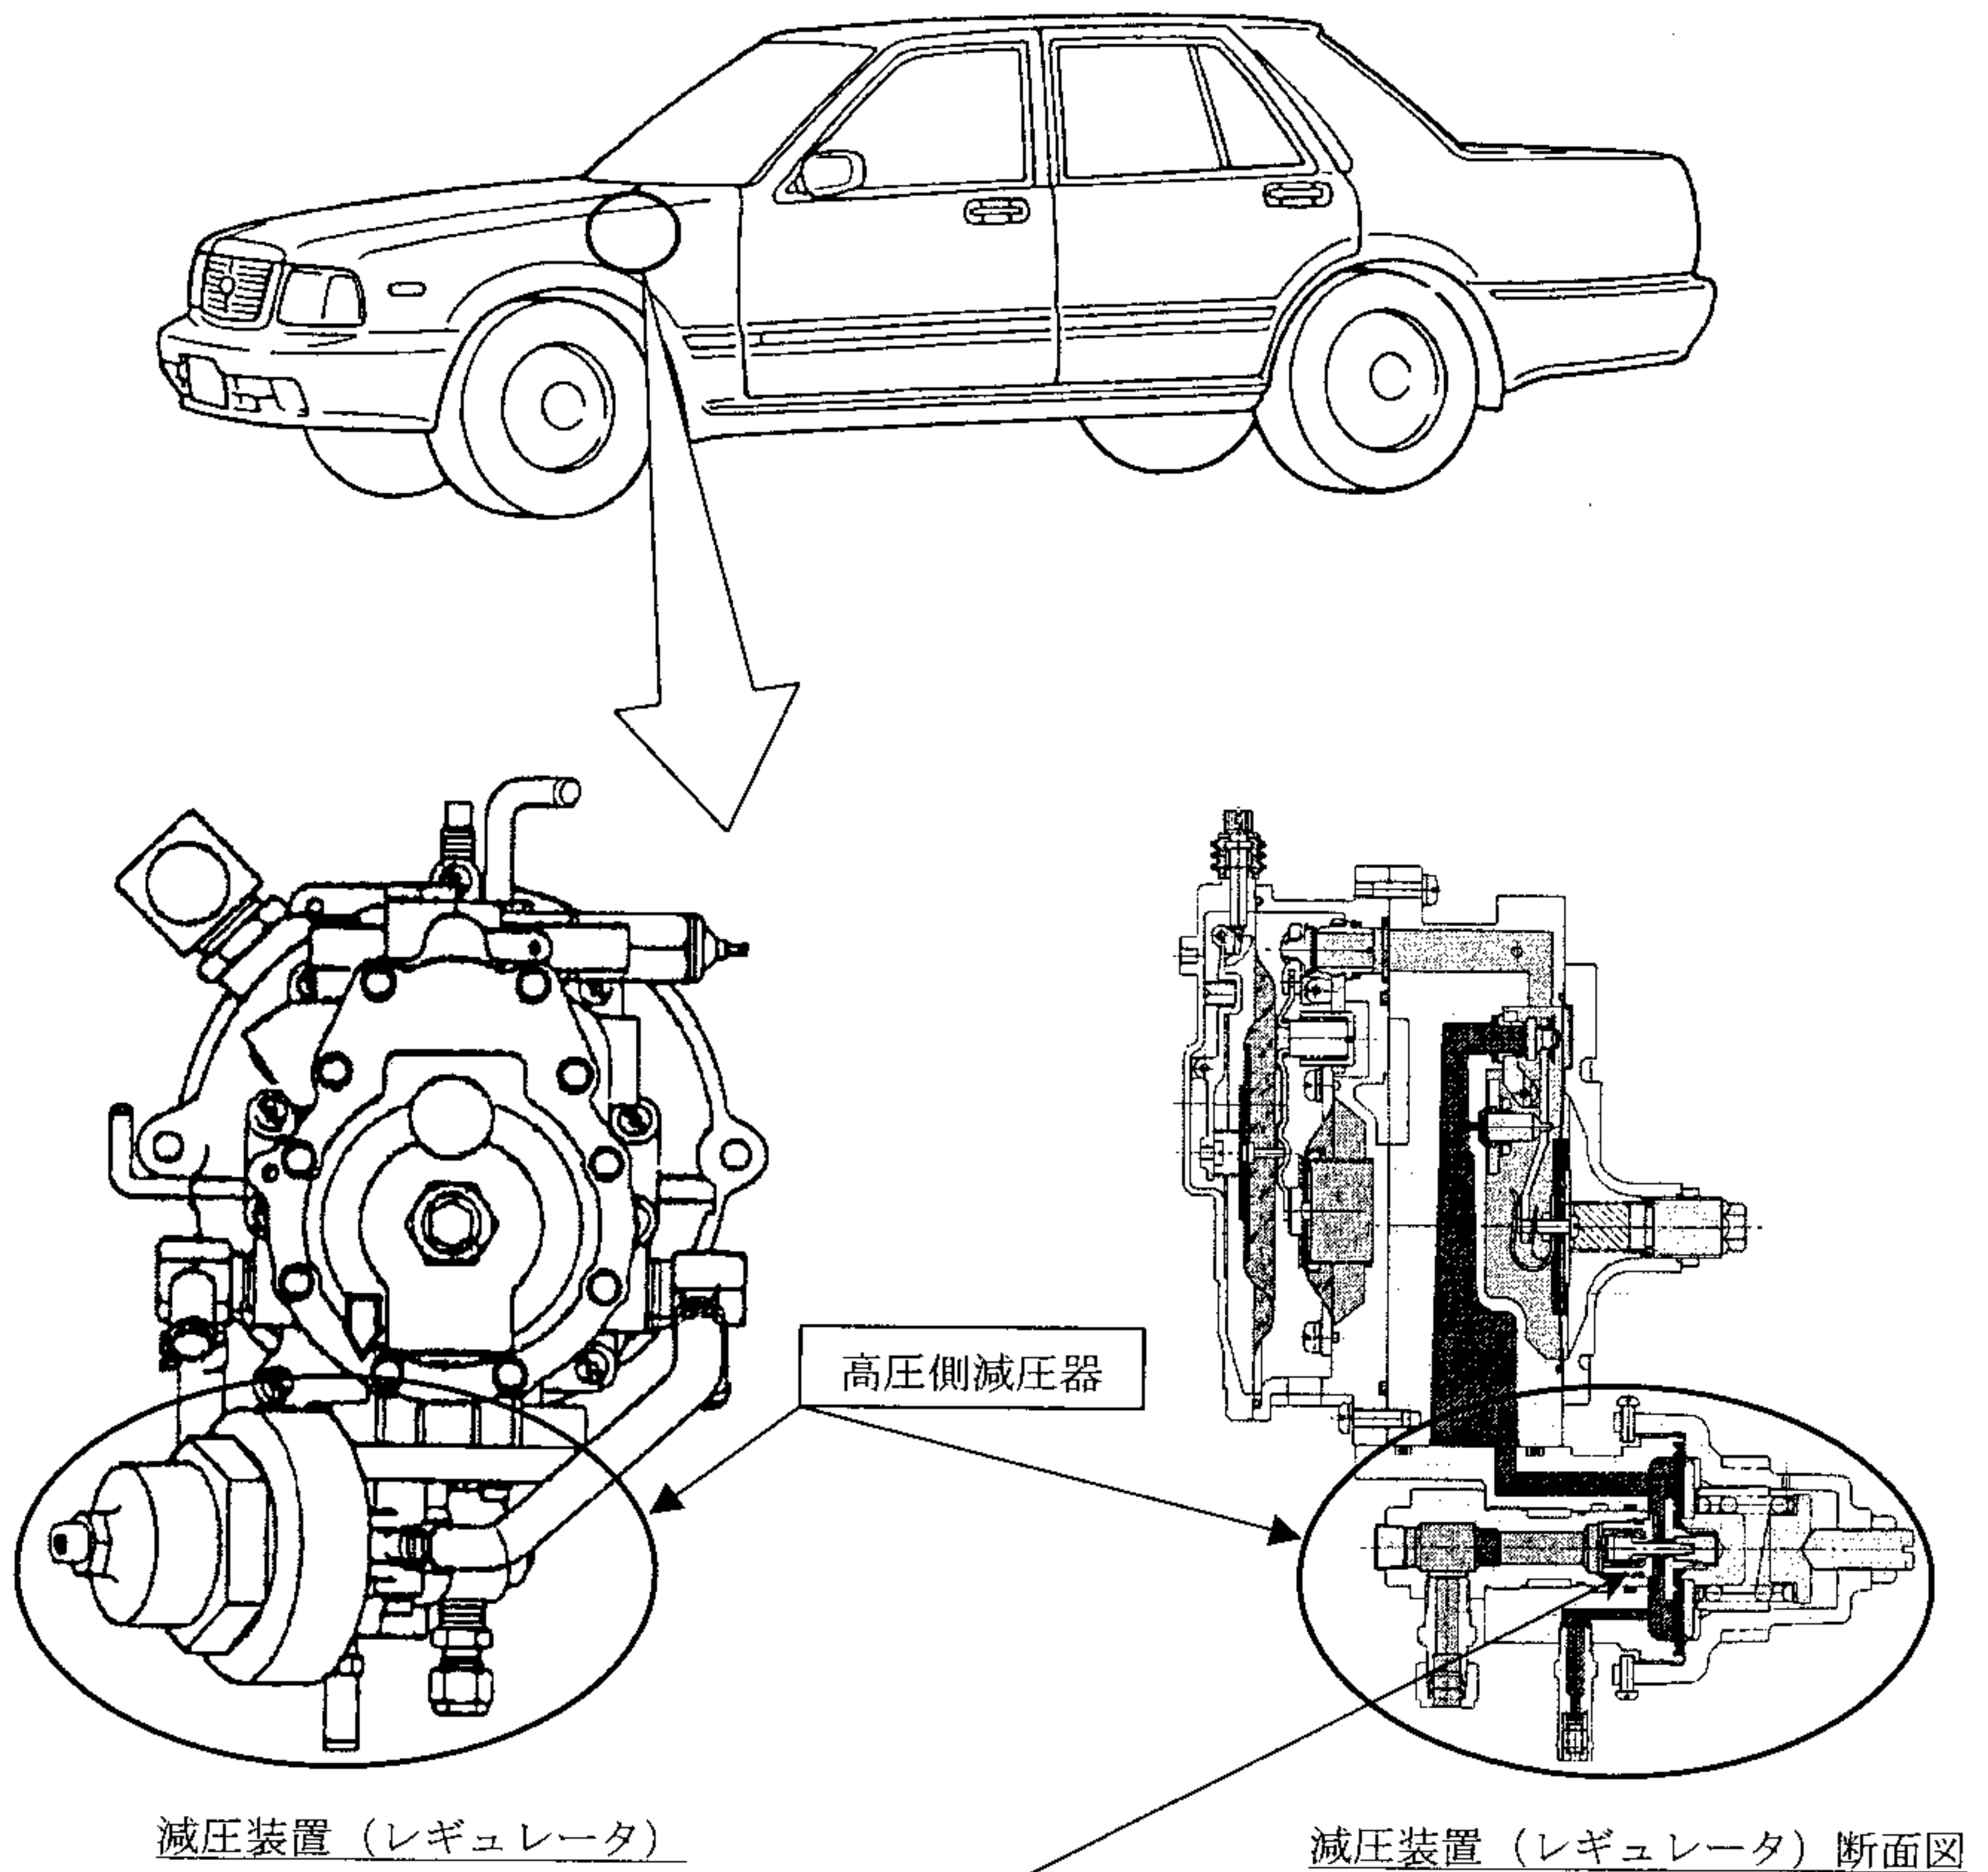
圧縮天然ガス車の燃料減圧装置（レギュレータ）において、高圧側減圧器内部のバルブシート部の寸法およびオーリングの硬度が不適切なため、当該オーリングが変形又は破損することがある。そのため、燃料ガスが高圧のまま低圧側減圧器に流出し、安全弁から外部に漏れるおそれがある。

全車両、高圧側減圧器を対策品に交換する。

識別：銀色のシールをモデルナンバープレートに貼り付ける。
