# 改善箇所説明図

## 改善の内容

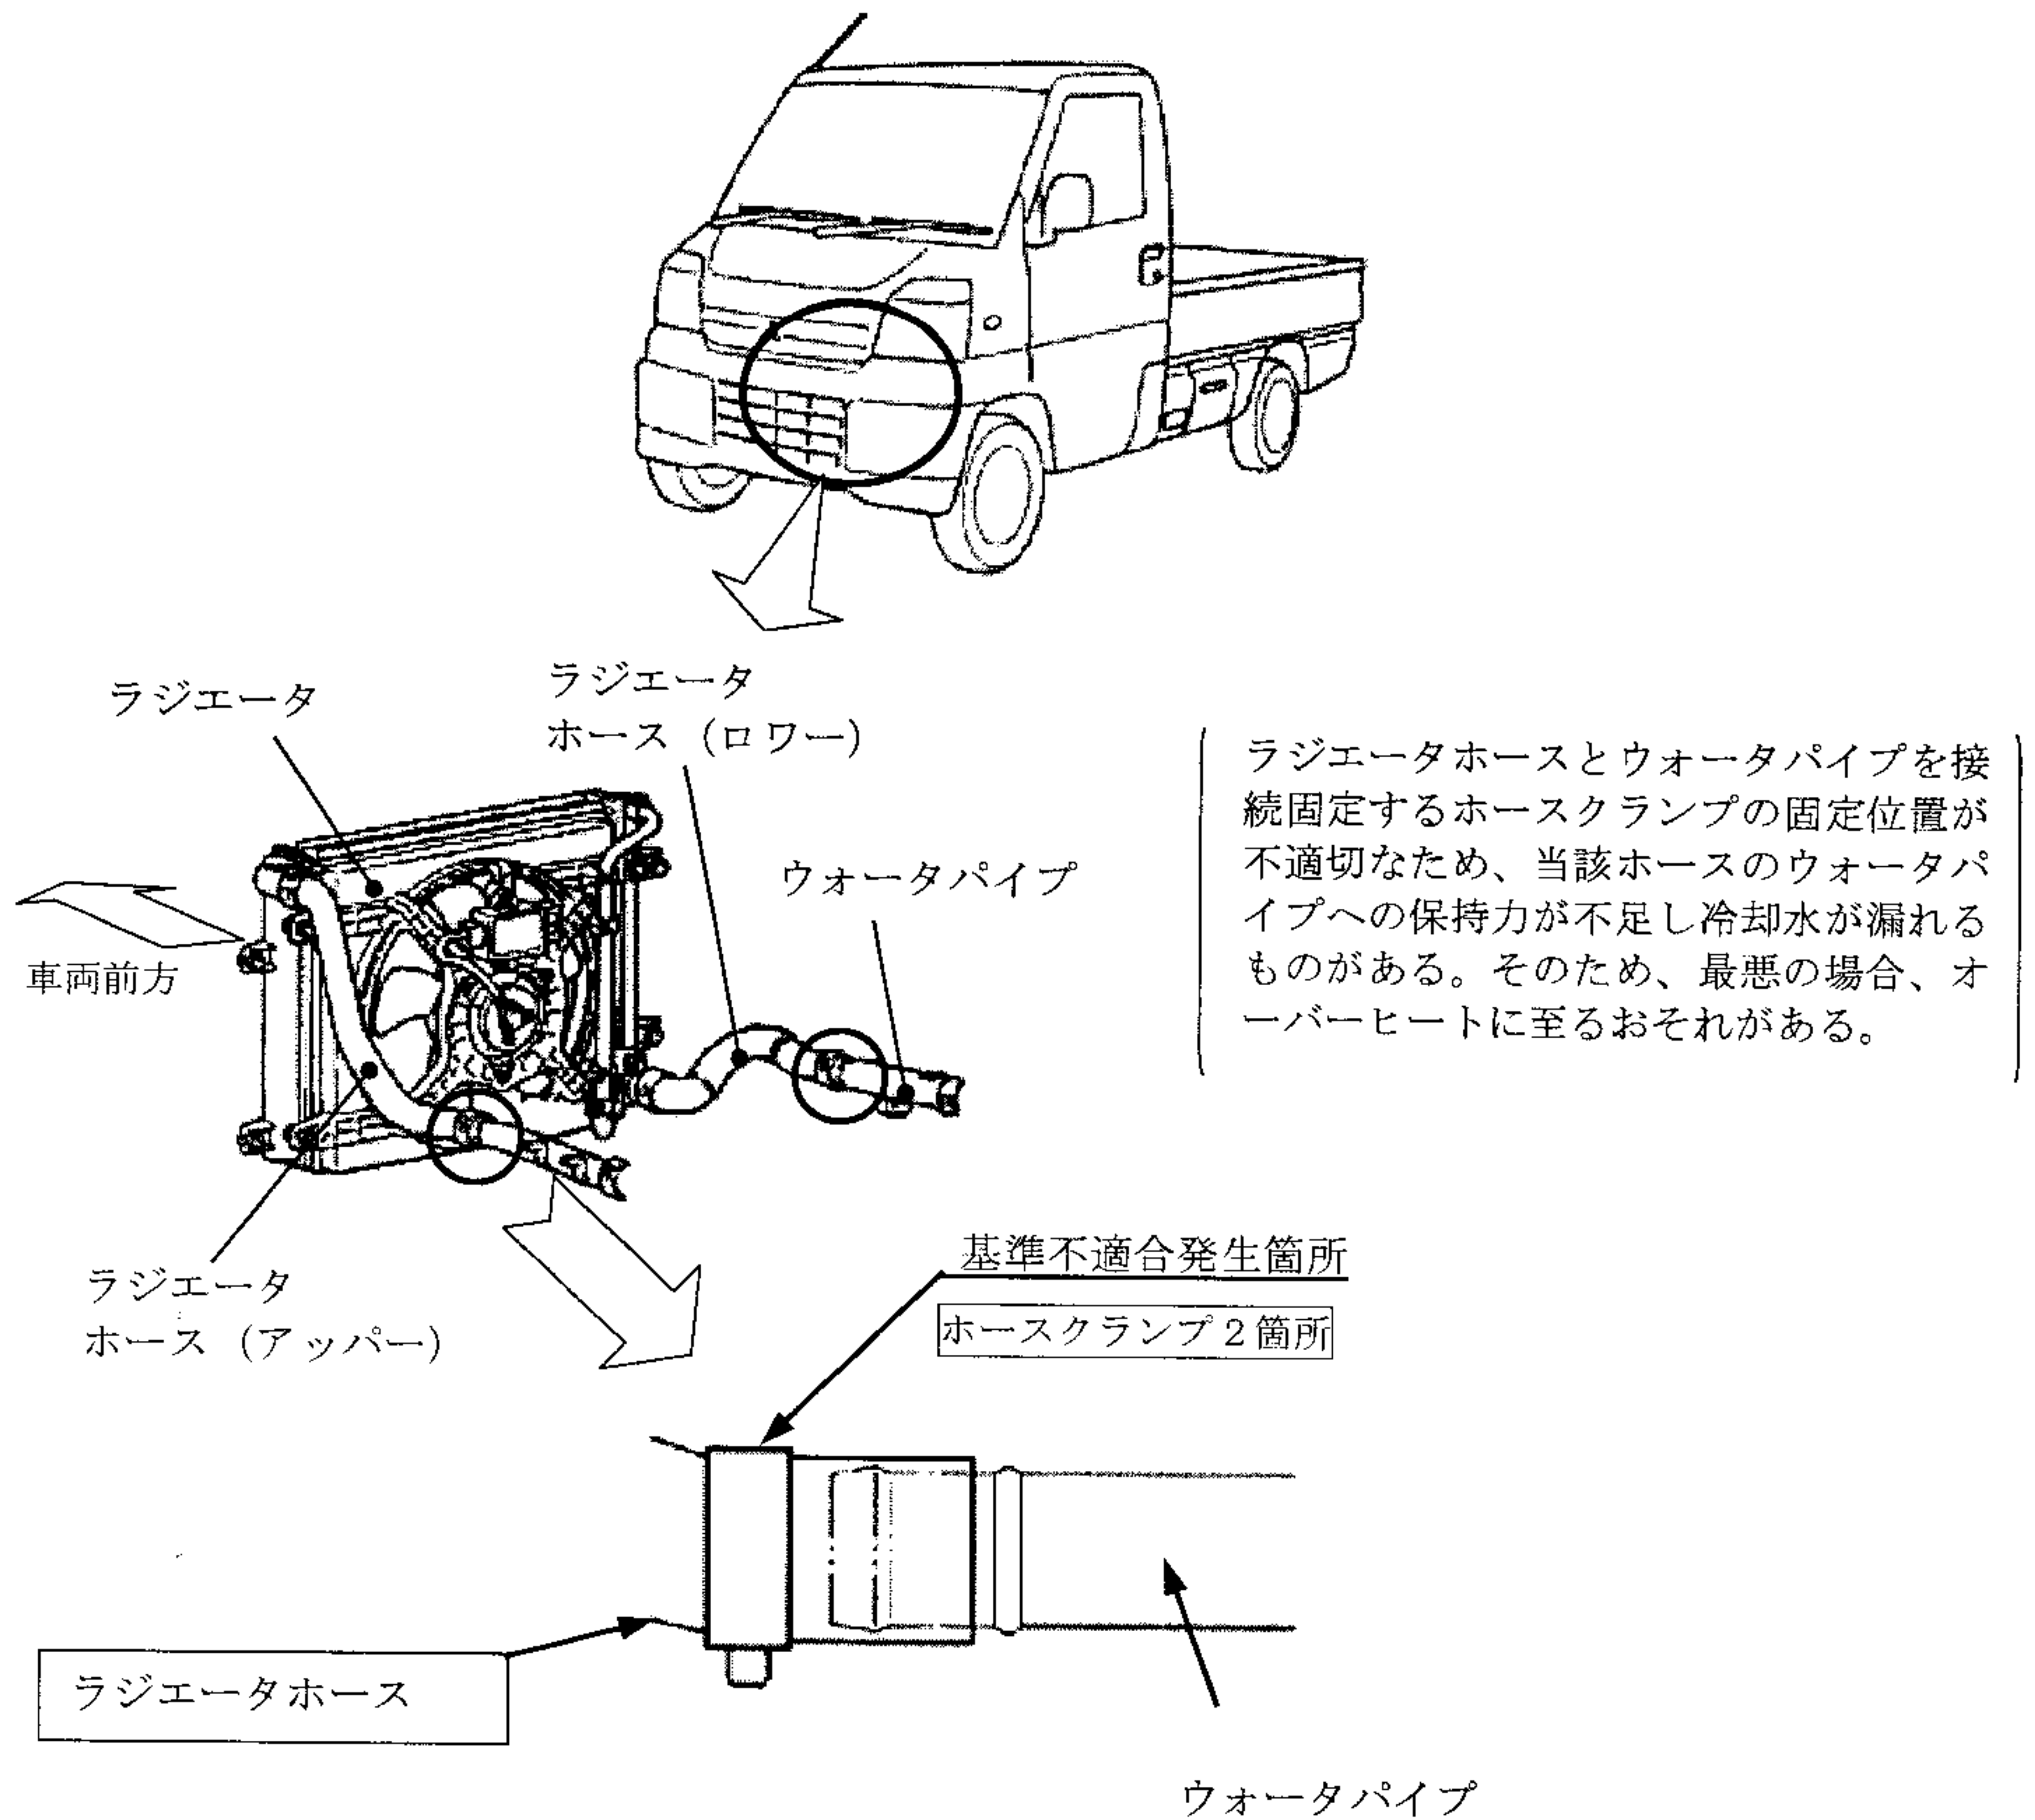
注：図中の□は交換部品を示す。

全車両、ラジエータホースの挿入状態およびホースクランプの位置を確認し、不適切なものは当該ホースおよびクランプを正規位置に修正するとともにラジエータホースおよびホースクランプを新品と交換する。

識別：運転席ドアのアップパーヒンジボデー側にある取付ボルト頭部に白色または黄色のペイントを塗布する。
