## 改善箇所説明図

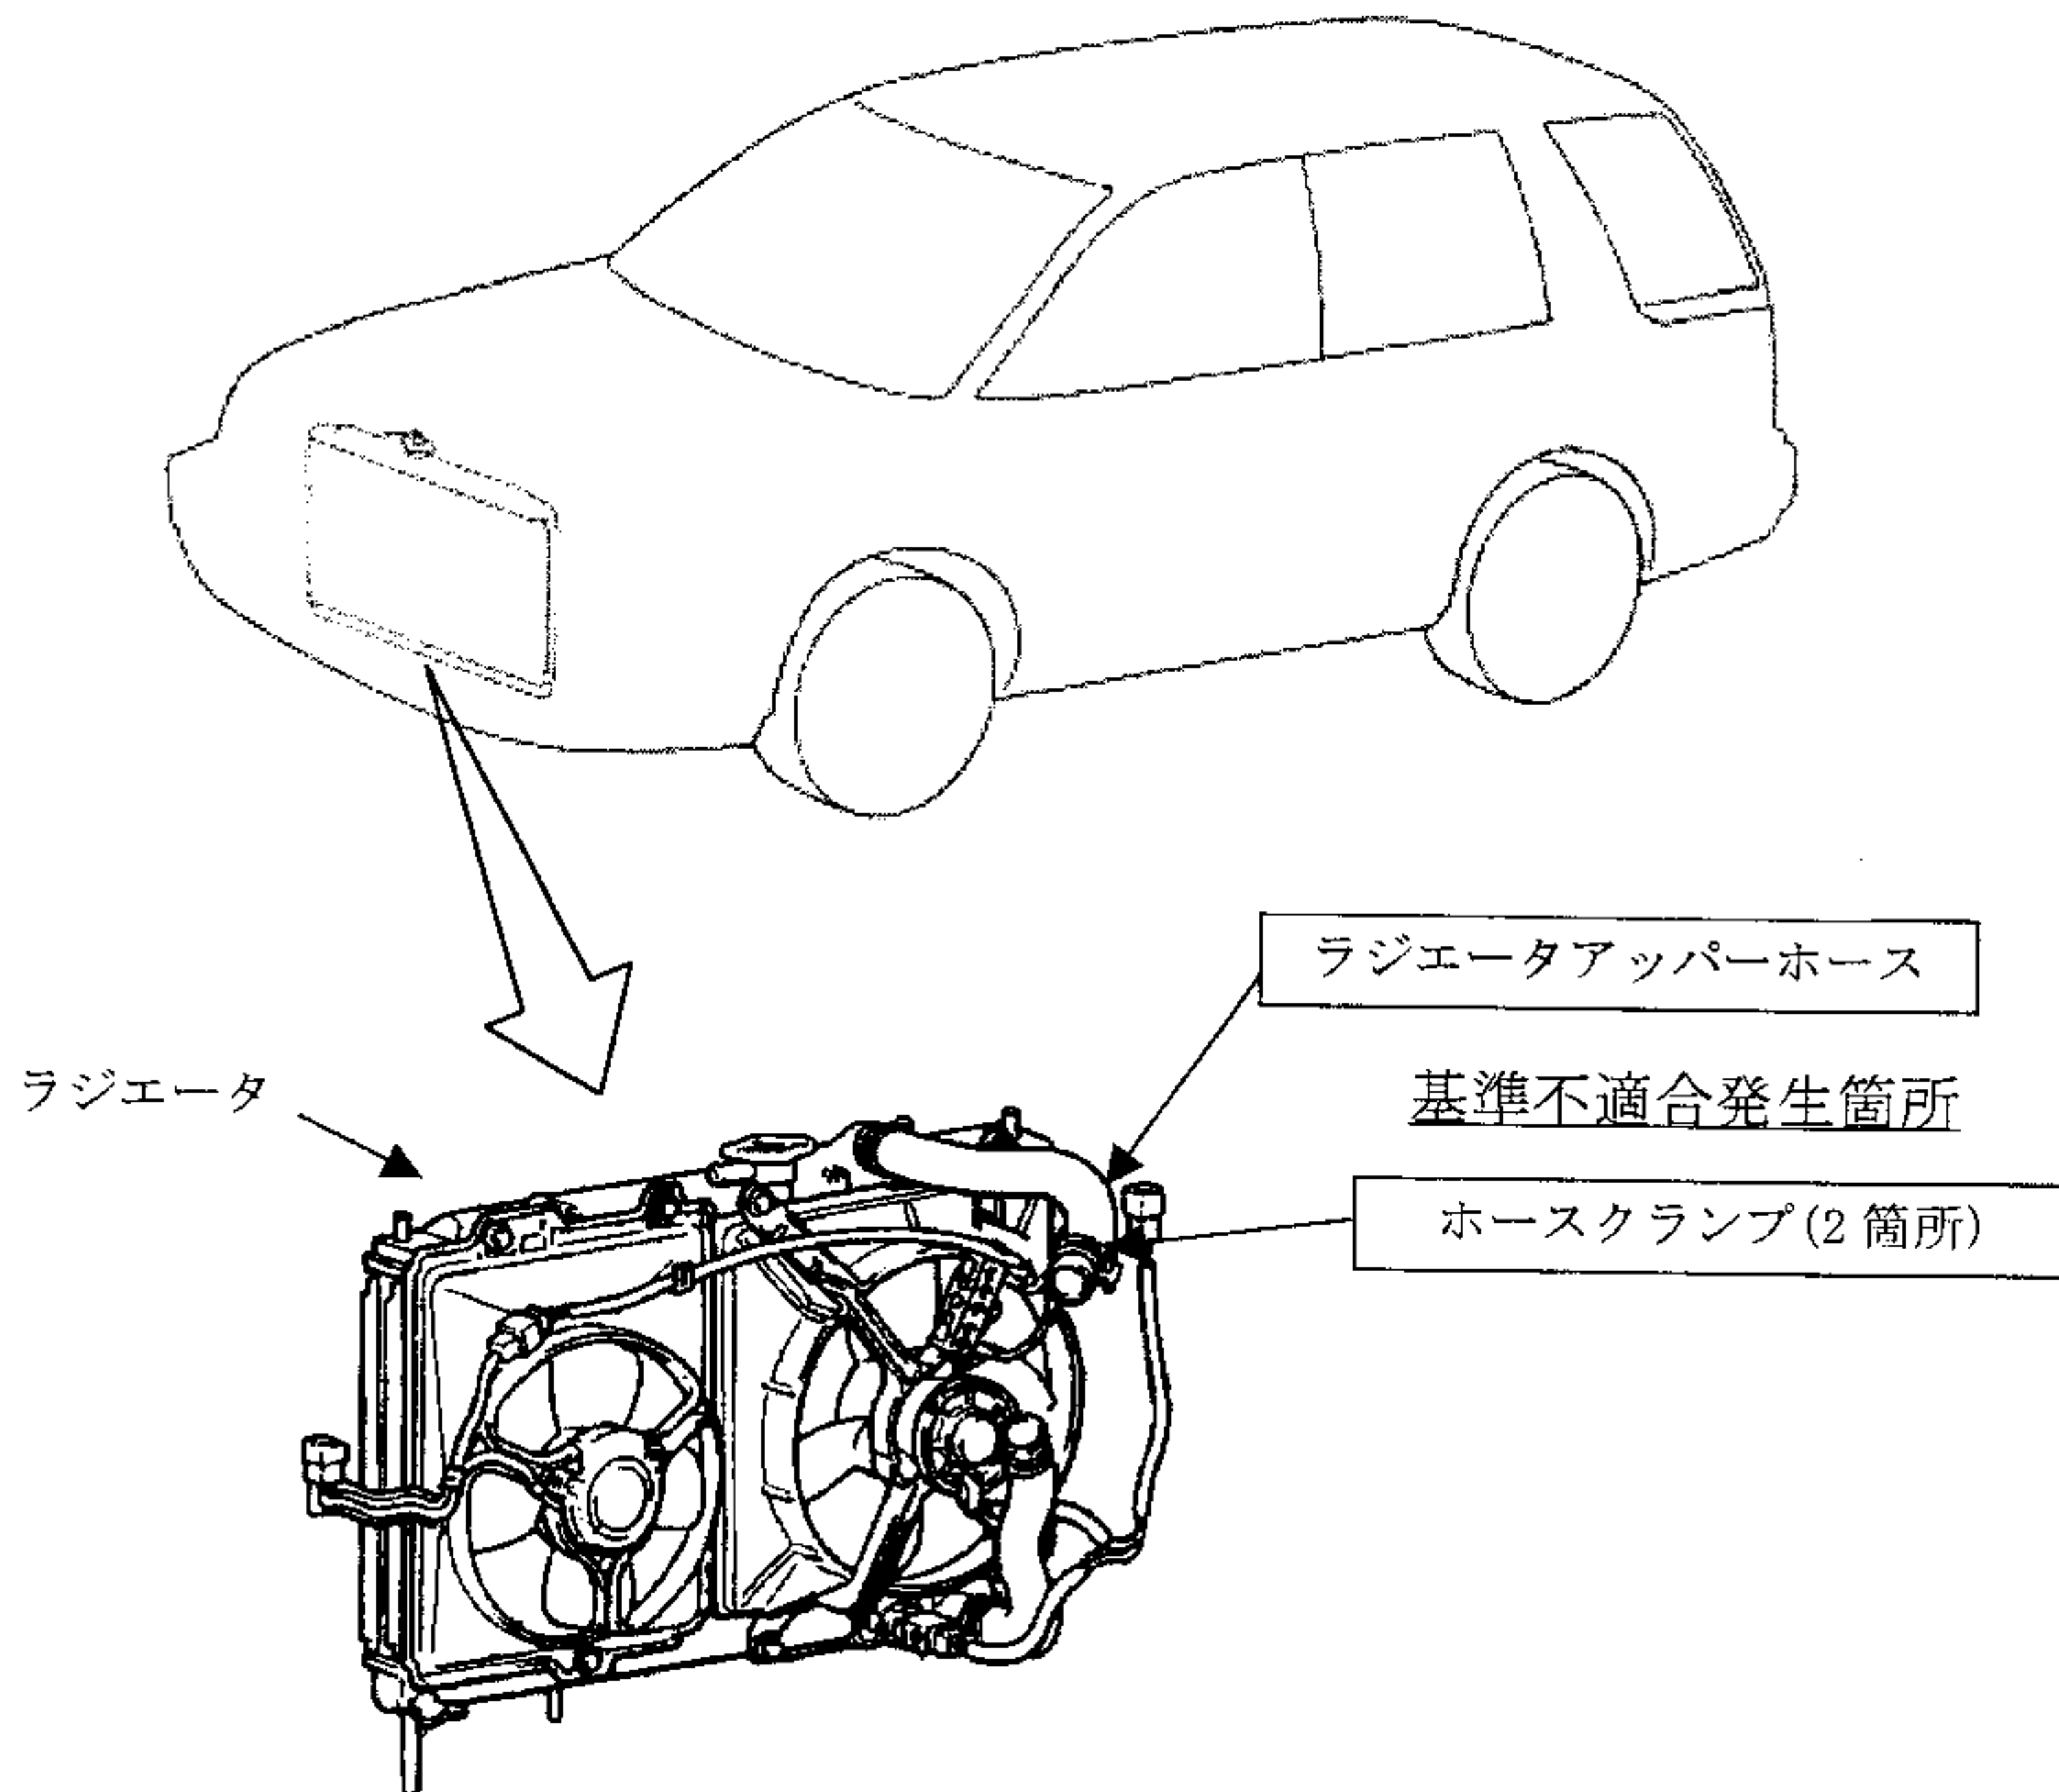
ラジエータアッパーホース長に対するホースクランプの方式が不適切なため、当該ホースの挿入パイプへの保持力が不足しているものがある。そのため、エンジン挙動によりラジエータホースへ引き抜き力が作用し、最悪の場合、ホースが抜け、冷却水漏れによりオーバーヒートに至るおそれがある。

全車両、ラジエータアッパーホースを対策品と交換するとともに、ホースクランプを新品と交換する。

識別：ラジエータアッパーホースの中間部上側に白色または黄色のペイントを塗布する。
