## 改善箇所説明図

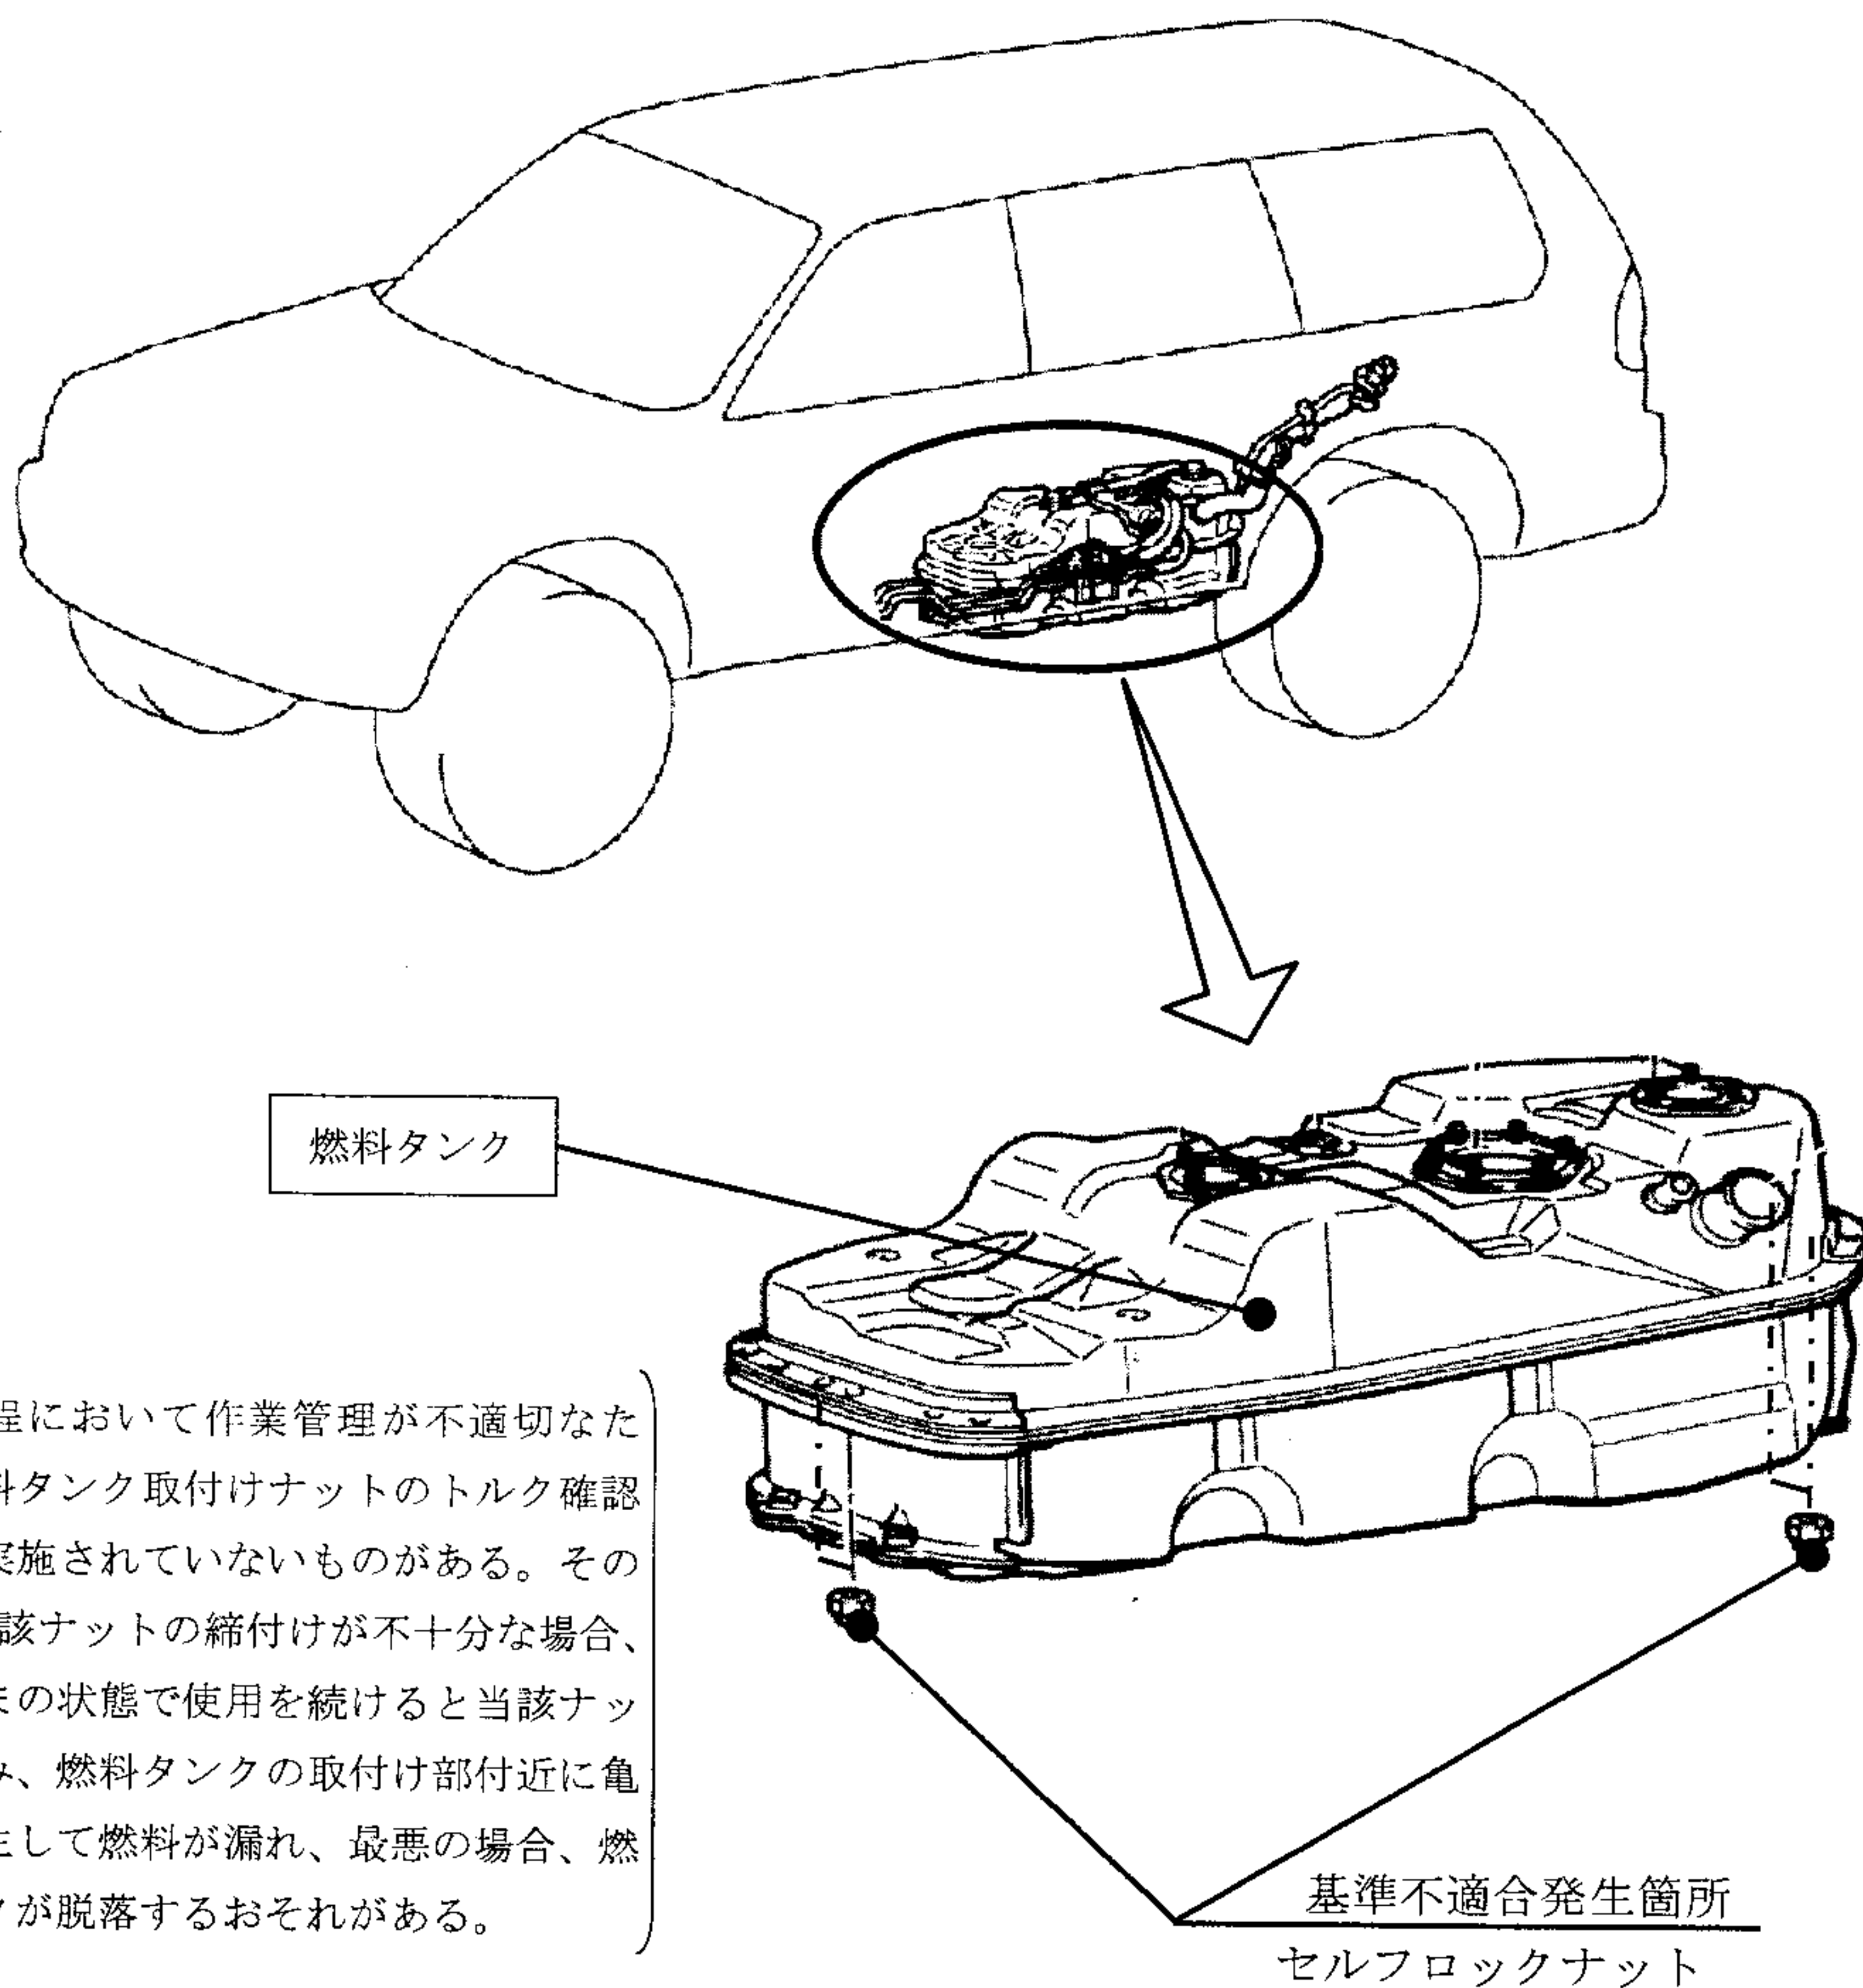
製造工程において作業管理が不適切なため、燃料タンク取付けナットのトルク確認作業が実施されていないものがある。そのため、当該ナットの締付けが不十分な場合、そのままの状態で使用を続けると当該ナットが緩み、燃料タンクの取付け部付近に亀裂が発生して燃料が漏れ、最悪の場合、燃料タンクが脱落するおそれがある。

全車両、燃料タンクの取付け部を点検し、取付部にガタの無いものは、燃料タンク取付ナットを正規トルクで締付け、取付部にガタのあるものは、燃料タンク一式を新品と交換する。

識別：燃料タンク右前側取付けナットの右側フランジ部に白色又は黄色のペイントを塗布。
