## 改善箇所説明図

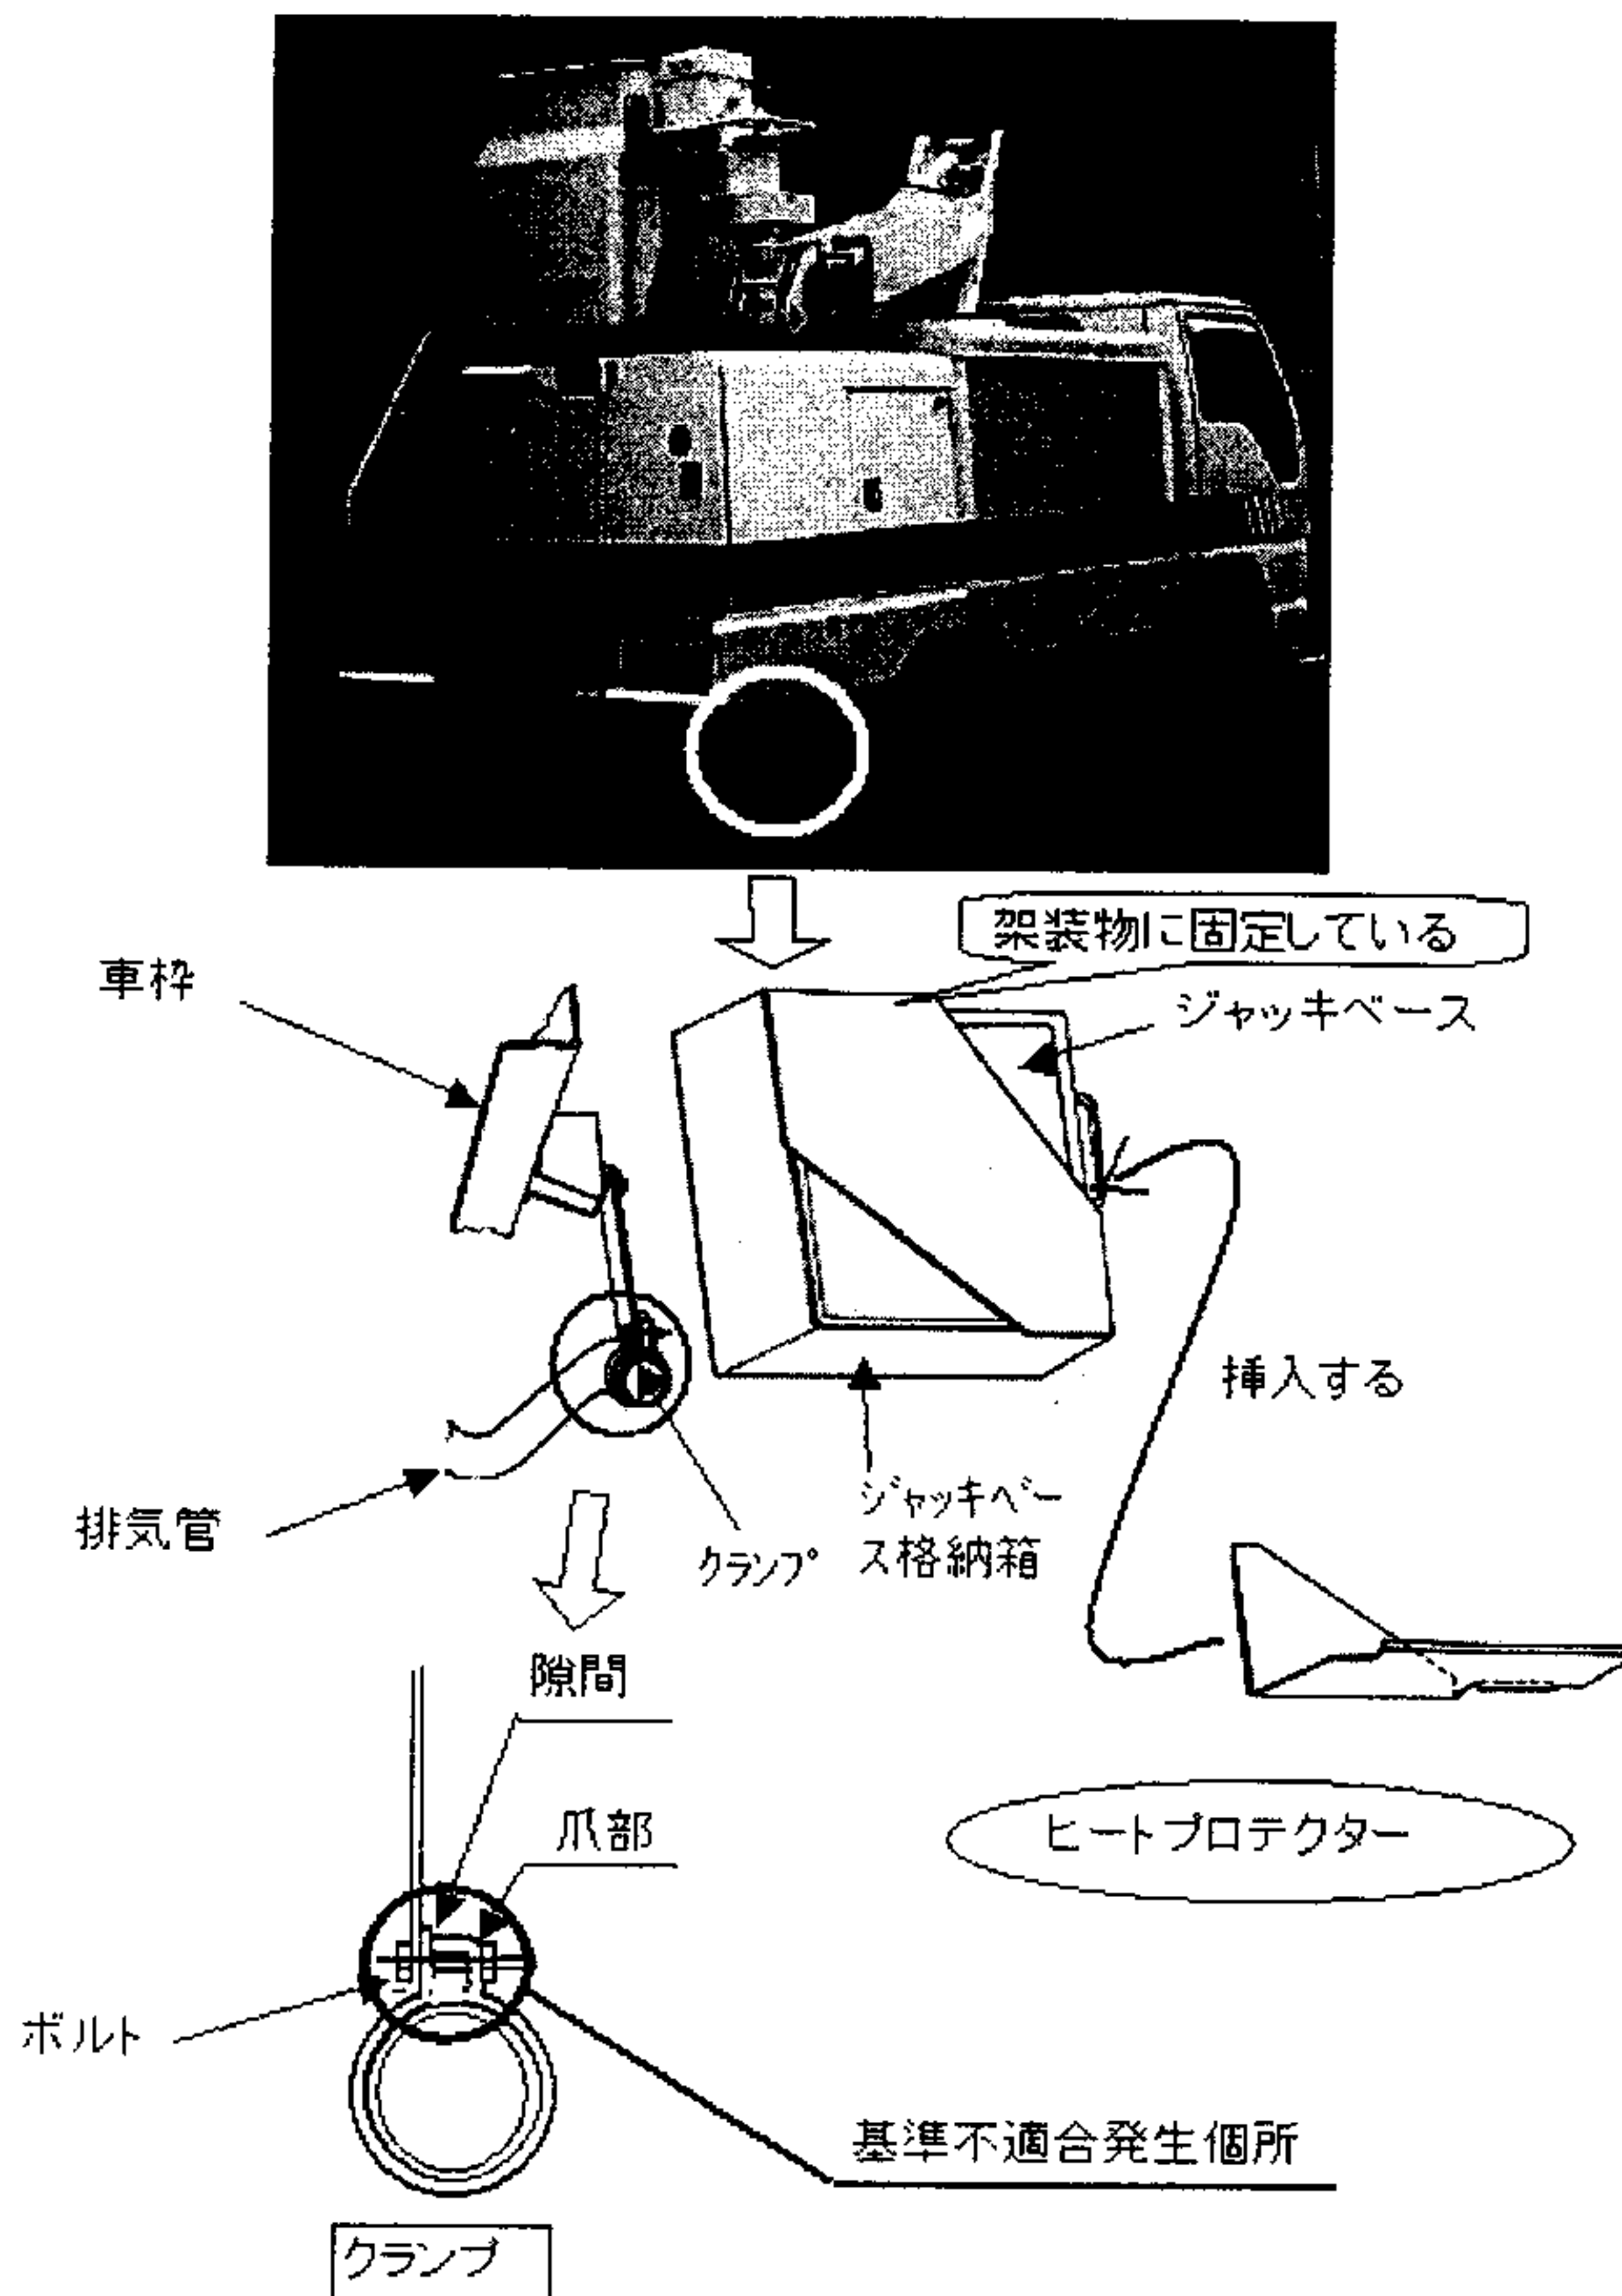
高所作業車において、排気管の取付け作業が不適切なため、クランプの爪部に隙間が生じているものがある。そのため、そのまま使用を続けると、当該クランプのボルトが折損して排気管がずれ、近くに格納されている木製ジャッキベースに直接排気ガスが当たり、ジャッキベースが焦げ、最悪の場合、火災に至る恐れがある。

全車両、排気管のクランプの締め付け状況を点検し、爪部に隙間があるものはクランプを新品に交換する。またジャッキベース格納箱にヒートプロテクターを取り付ける
