# 改善箇所説明図

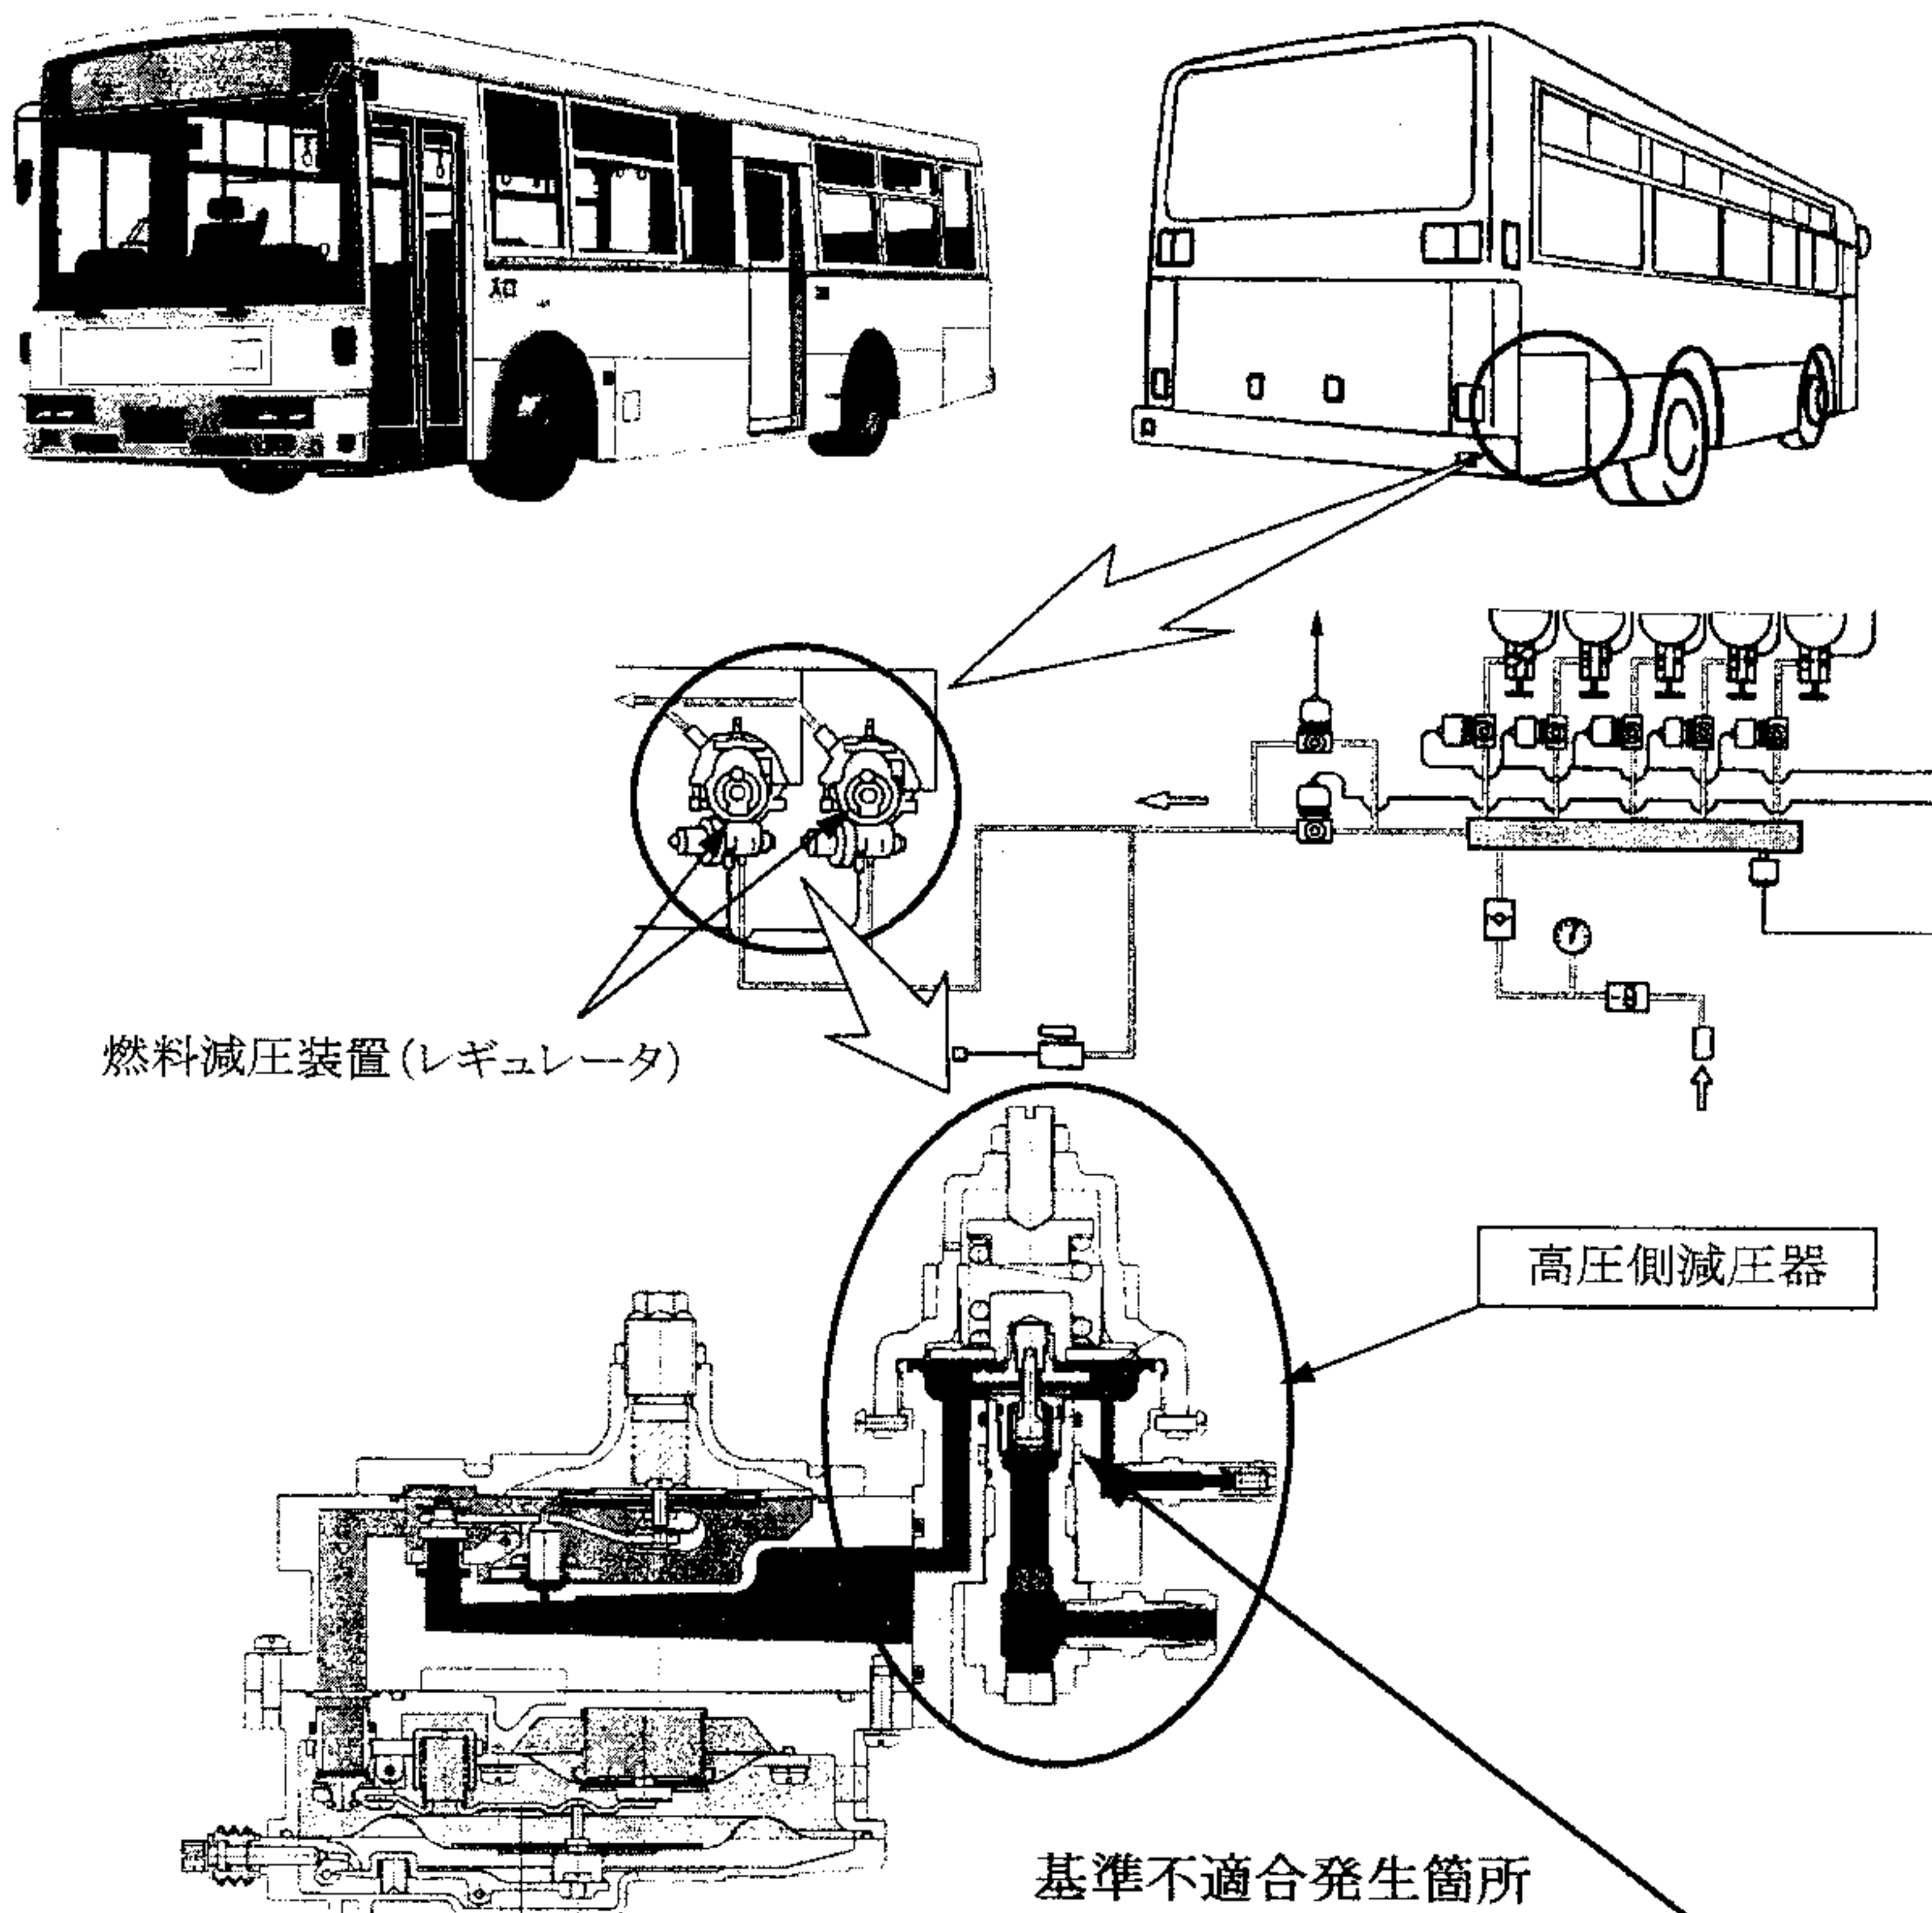
圧縮天然ガス車の燃料減圧装置（レギュレータ）において、高圧側減圧器内部のバルブシート部の寸法およびオーリングの硬度が不適切なため、当該オーリングが変形又は破損することがある。そのため、燃料ガスが高圧のまま低圧側減圧器に流出し、安全弁から外部に漏れるおそれがある。

全車両、高圧側減圧器を対策品に交換する。

識別：燃料減圧装置（レギュレータ）側面に黄色ペイントを塗布する。
