## 改善箇所説明図

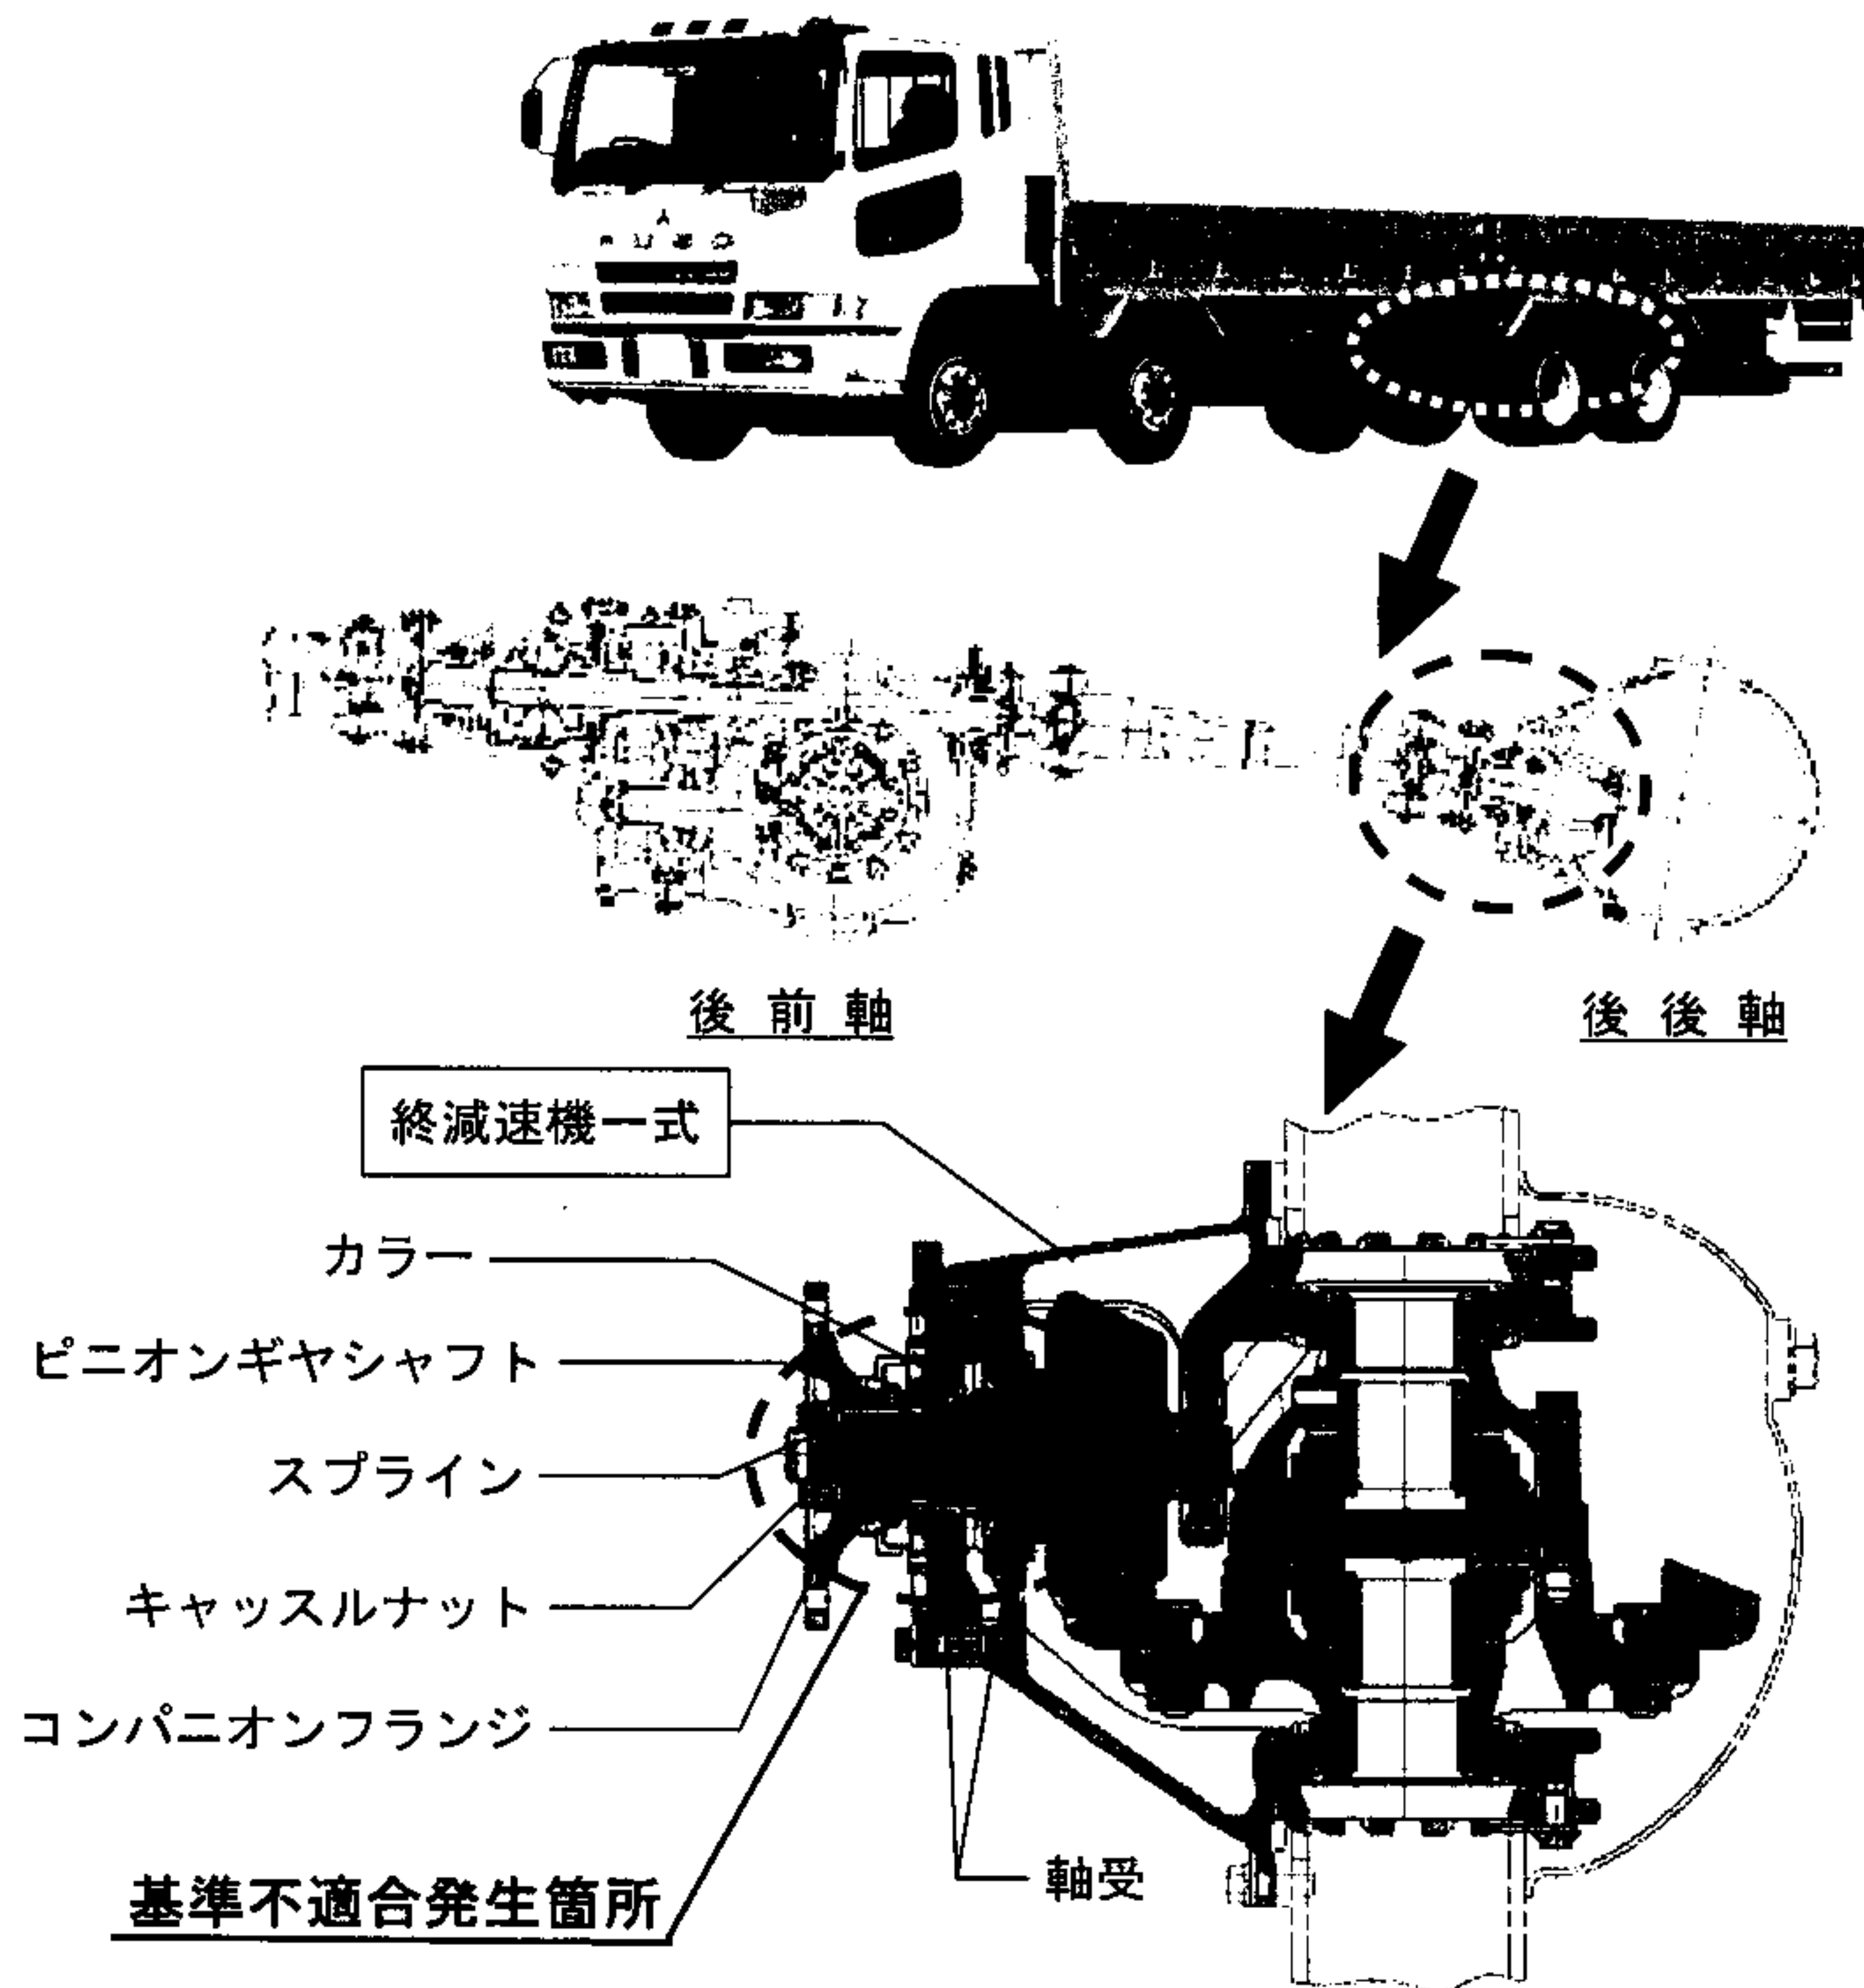
低床式後2軸駆動車の後前軸と後後軸間の推進軸の接手（コンパニオンフランジ）において、噛み合い部分の隙間が不適切なため、後後軸ピニオンギヤシャフトのスプライン部が摩耗しキャスルナットに緩みが生じるものがある、又は、キャスルナットの締付けが不適切なため、当該シャフトの軸受け間カラー一部に摩耗が生じ、軸受けが損傷しキャスルナットに緩みが生じるものがある。

そのため、そのままの状態で使用を続けると、キャスルナットの回り止めの割ピンが折損してコンパニオンフランジが抜け出し、またはピニオンシャフトが折損し、最悪の場合、当該推進軸が脱落して走行不能となるおそれがある。

注：□ は交換部品を示す。

全車両、終減速機一式を良品と交換する。

なお、良品の支給に時間を要するため、当面の暫定対策として、コンパニオンフランジの取付状態を点検し、異常のあるものは良品と交換する。異常のないものは後日良品と交換する。

識別：作業完了車には、助手席リヤドアピラー스트ライカー付近に「HD-02」の文字が記載されたシールを貼付ける。 暫定：青色、恒久：白黄色
