# 改善箇所説明図

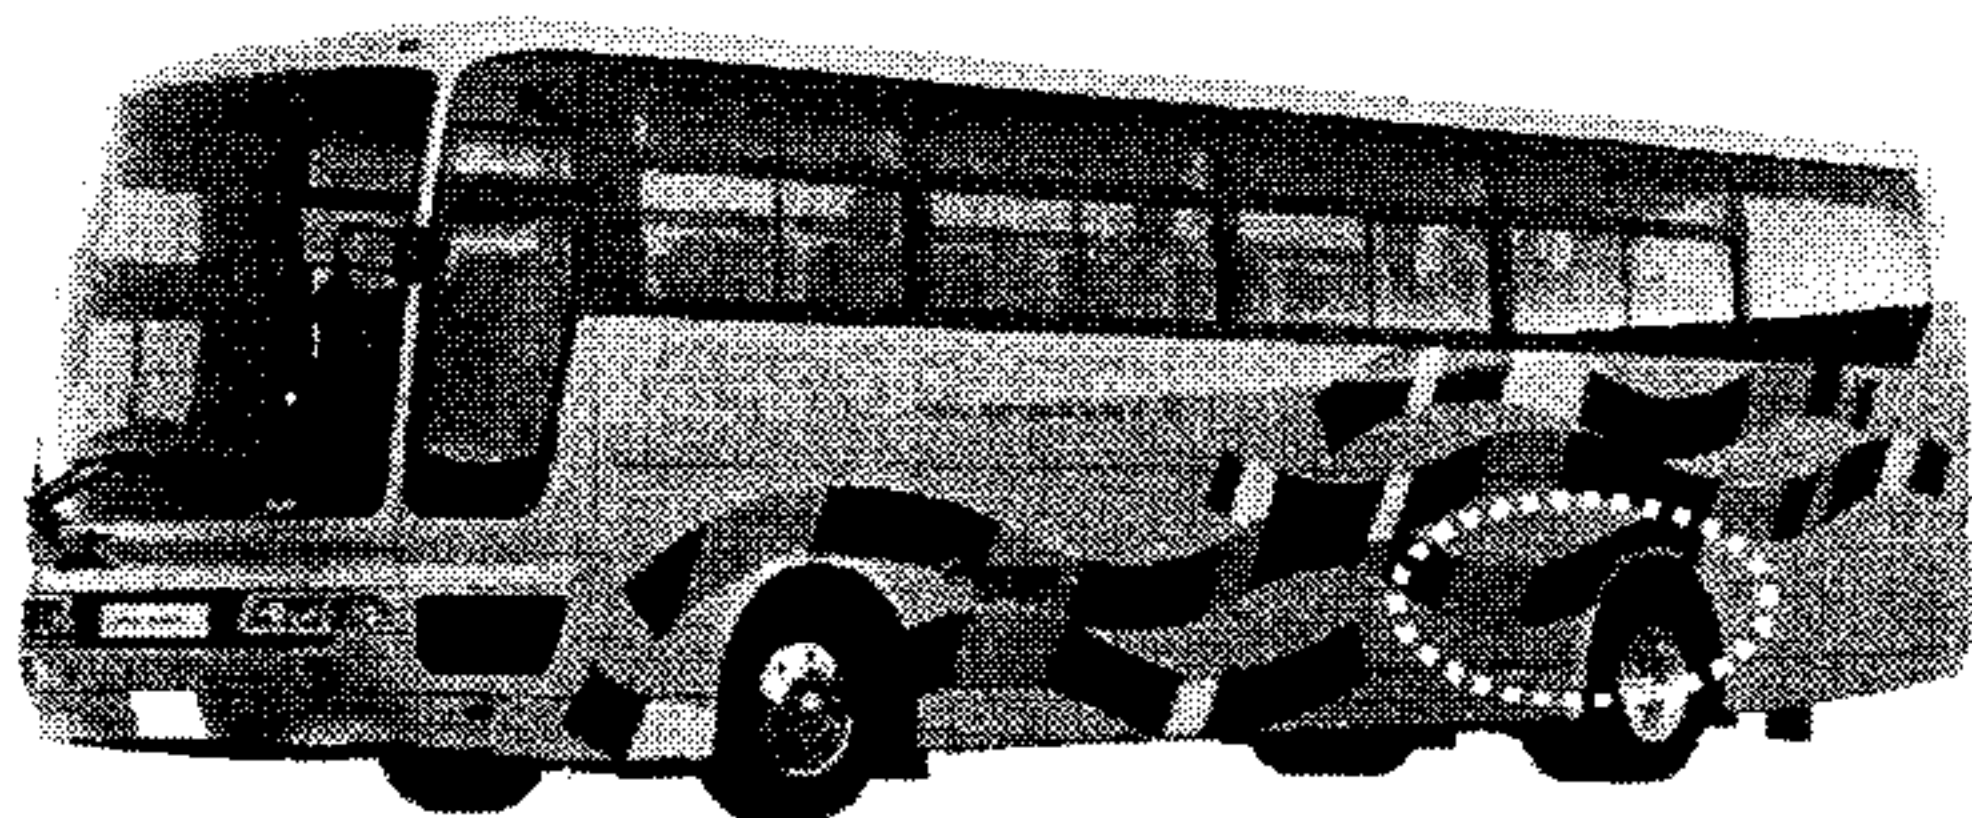
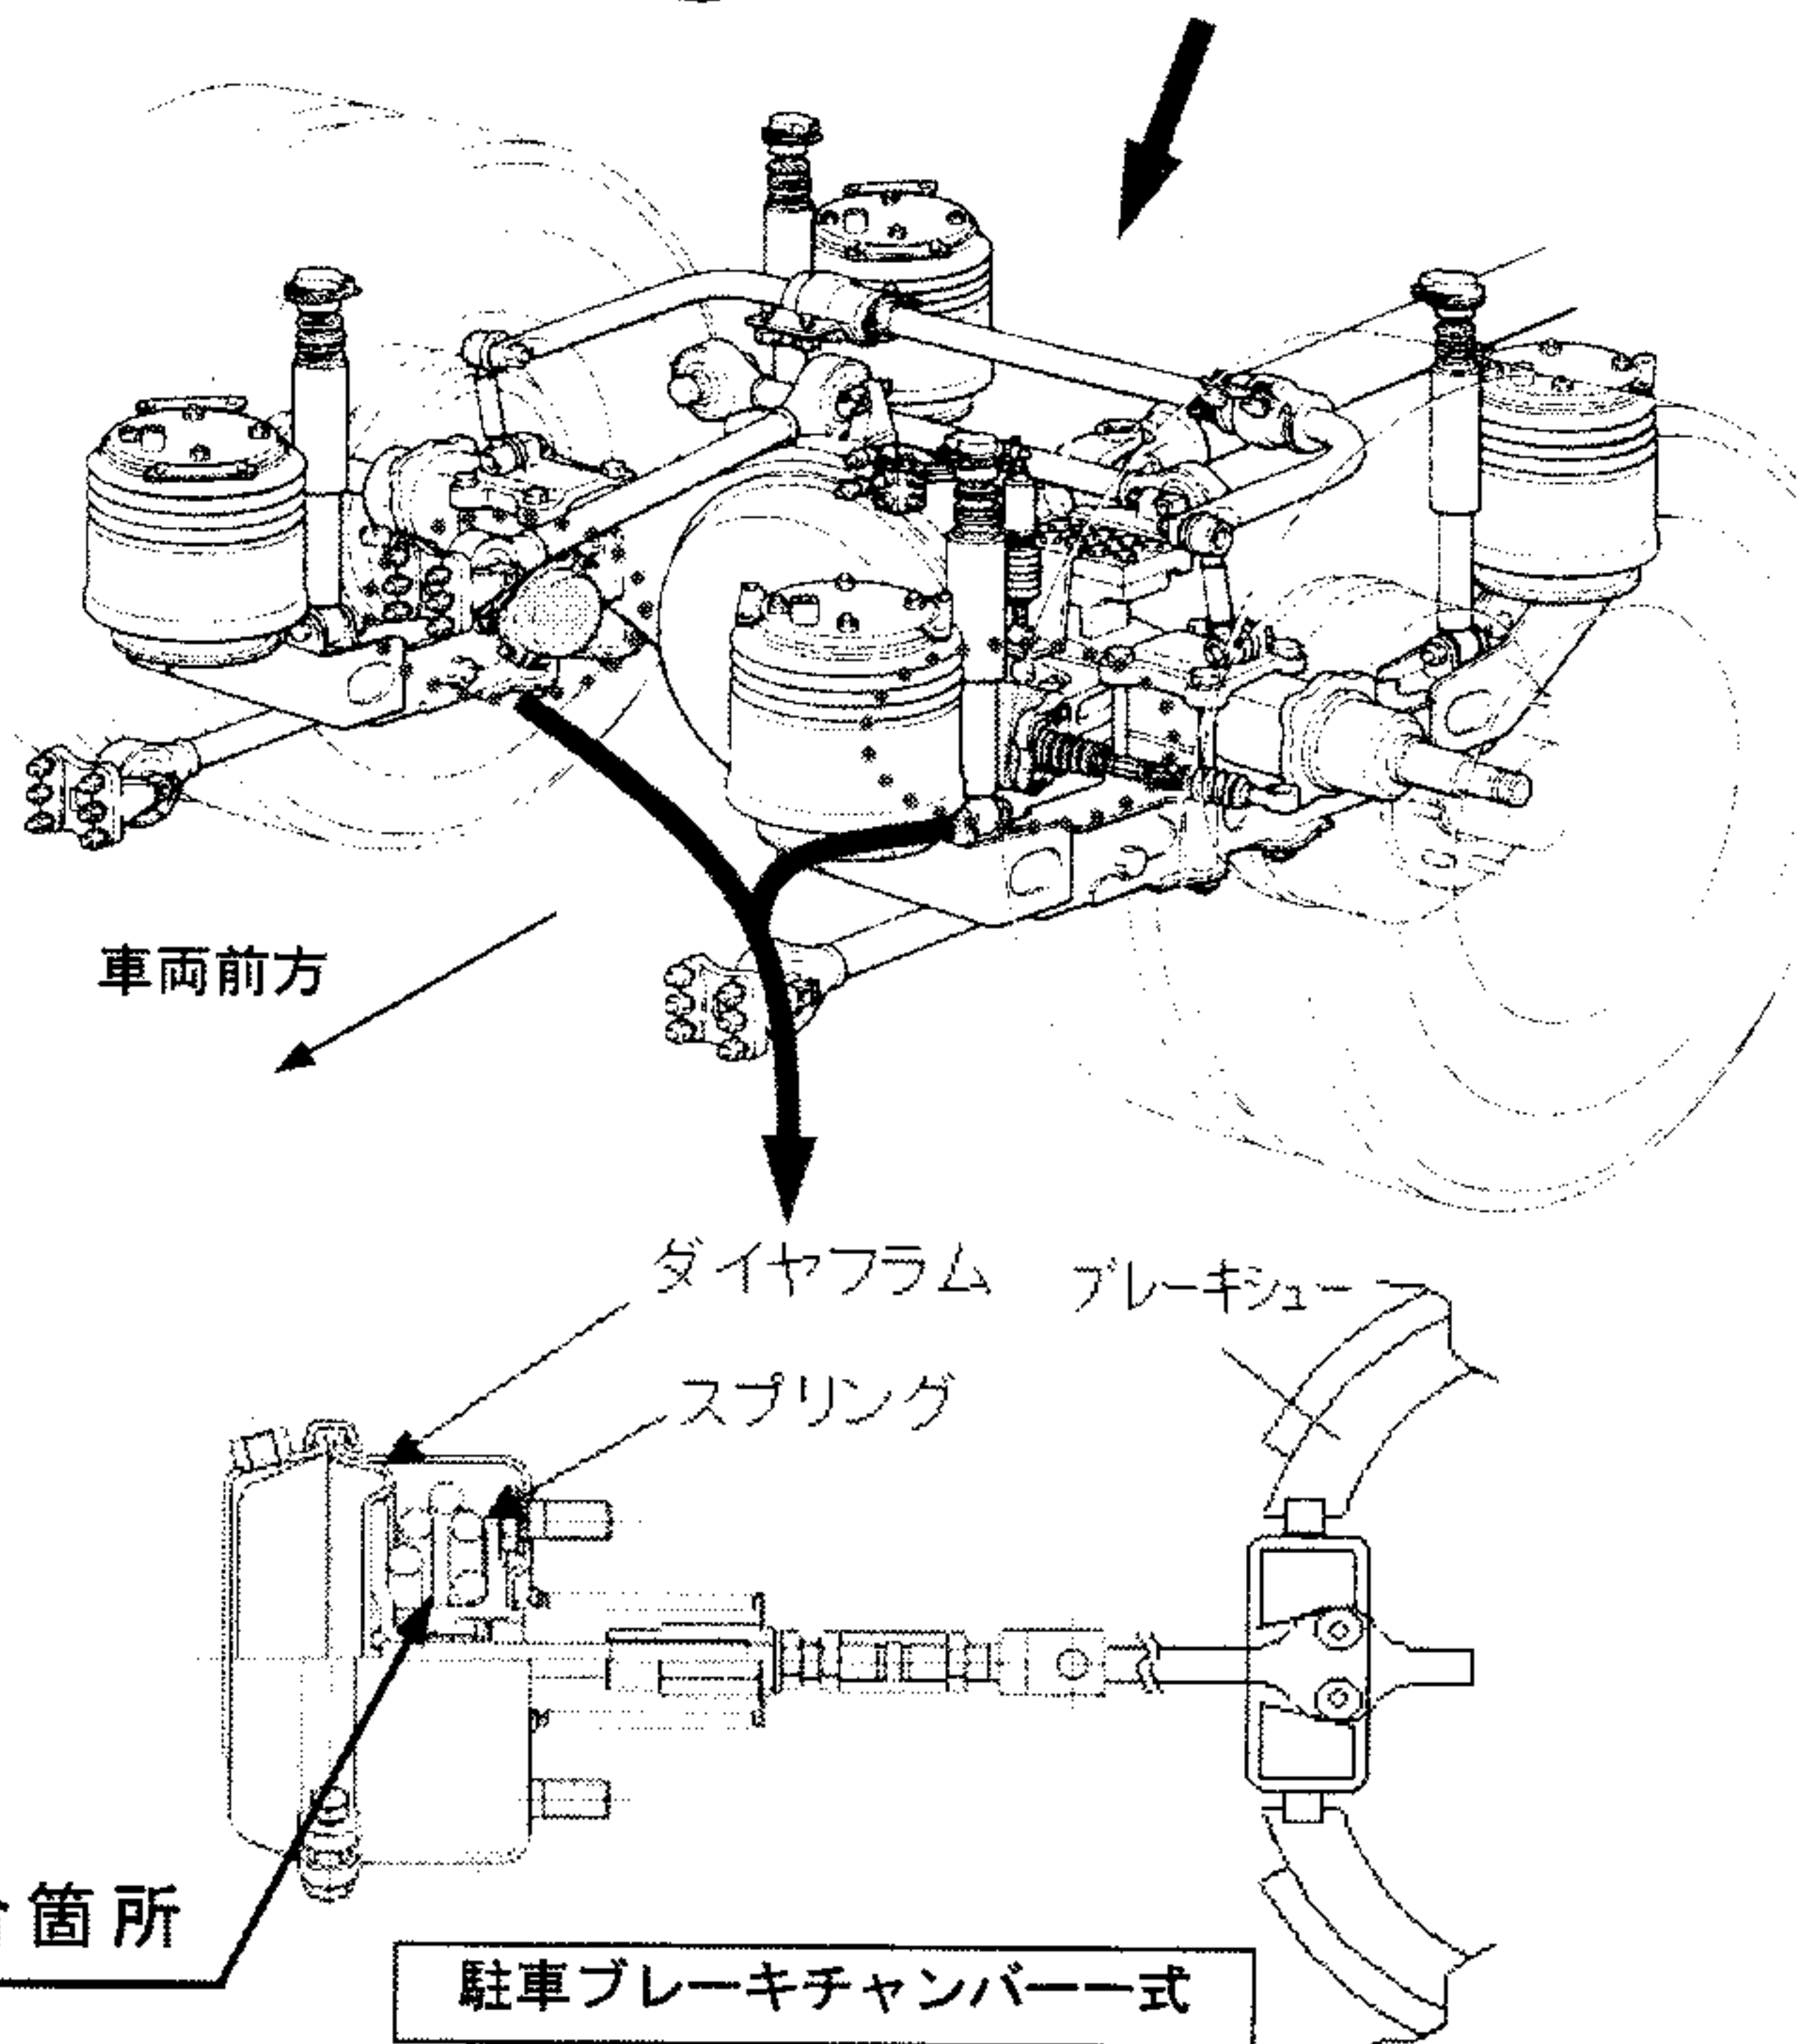
注   は、交換部品を示す。

スプリング式駐車ブレーキ装着車において、スプリングを格納している容器(チャンバー)内部の寸法ならびにスプリングの台座形状が不適切なため、スプリング圧縮(駐車ブレーキ開放)時にスプリング同士又はスプリングとチャンバー本体が干渉し、スプリングの塗装が剥がれ、錆びが発生するものがある。

そのため、そのままの状態で使用を続けると、最悪の場合、当該部分でスプリングが折損し、駐車ブレーキの効きが悪くなる、又は折損したスプリング端部でダイヤフラムが損傷すると、エア洩れが発生し、駐車ブレーキが解除できなくなるおそれがある。

全車両、ブレーキチャンバー式を対策品と交換する。

また、対象車のメンテナンスノート・整備手帳に、当該スプリングを2年毎に点検する旨のシールを追加する。
