## 改善箇所説明図

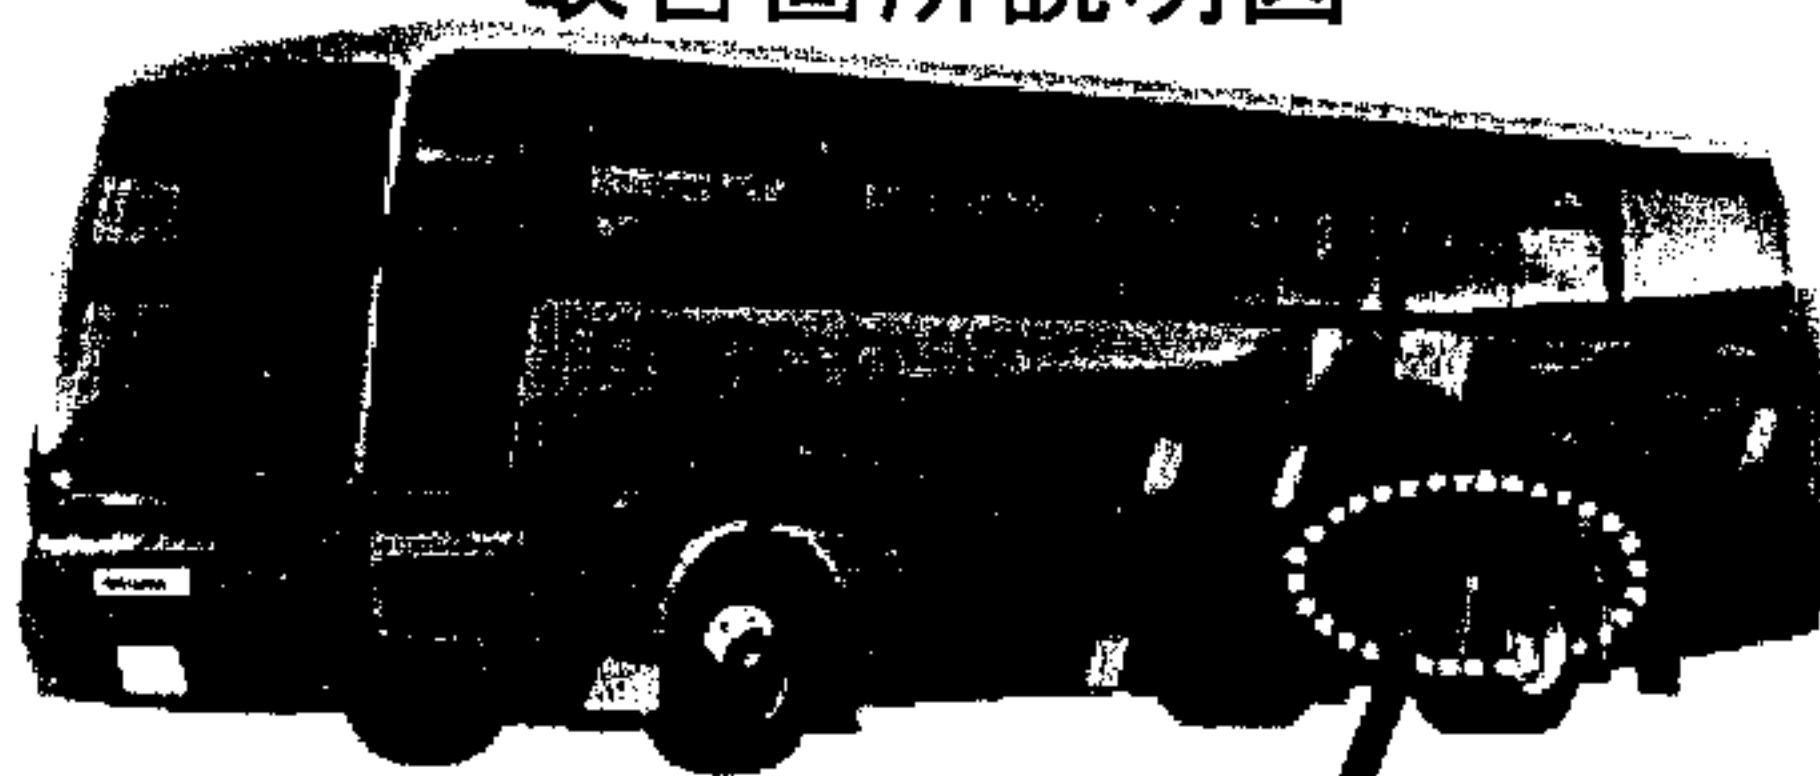
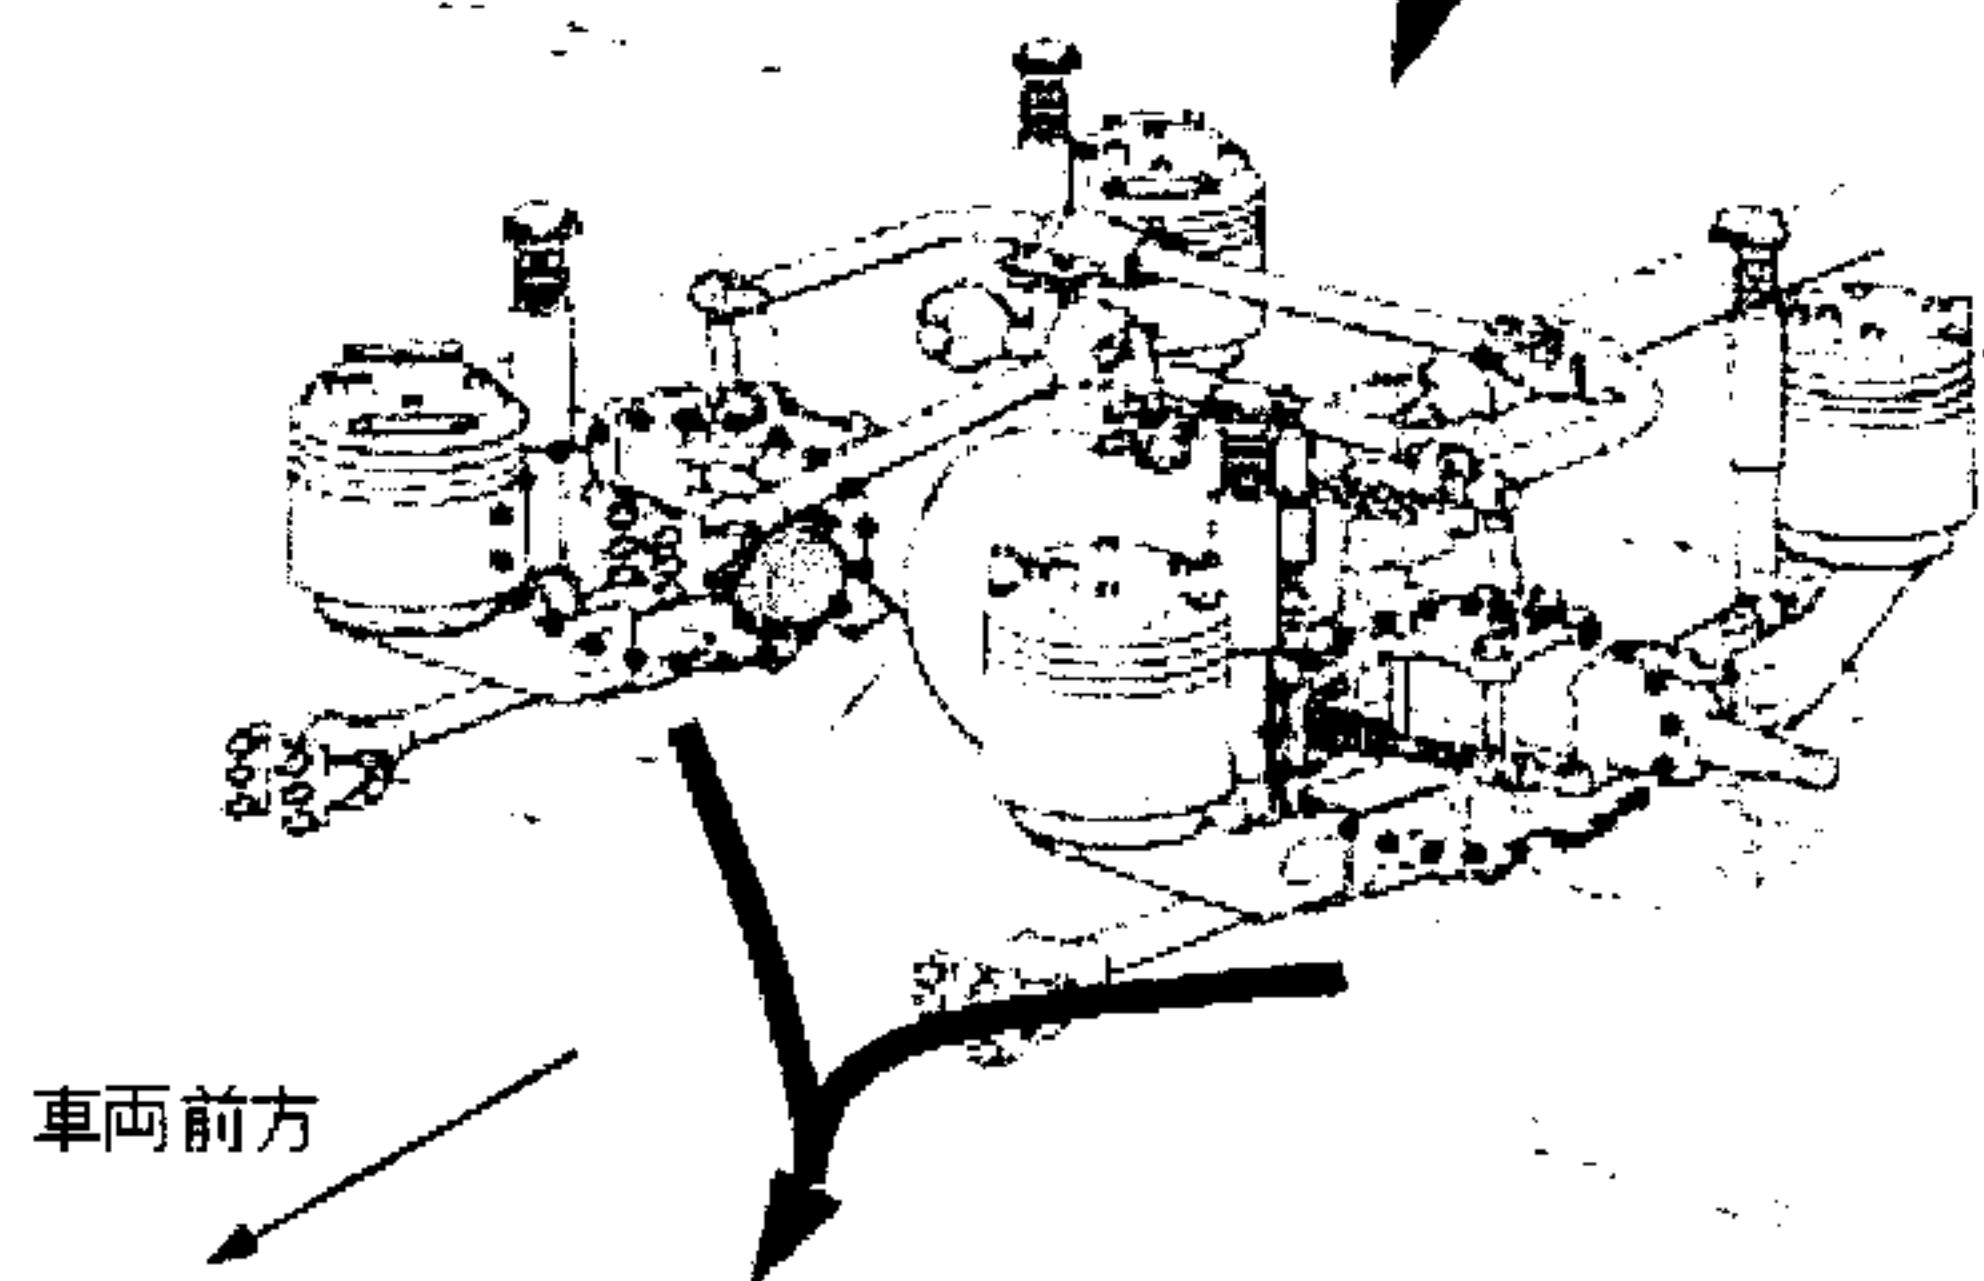
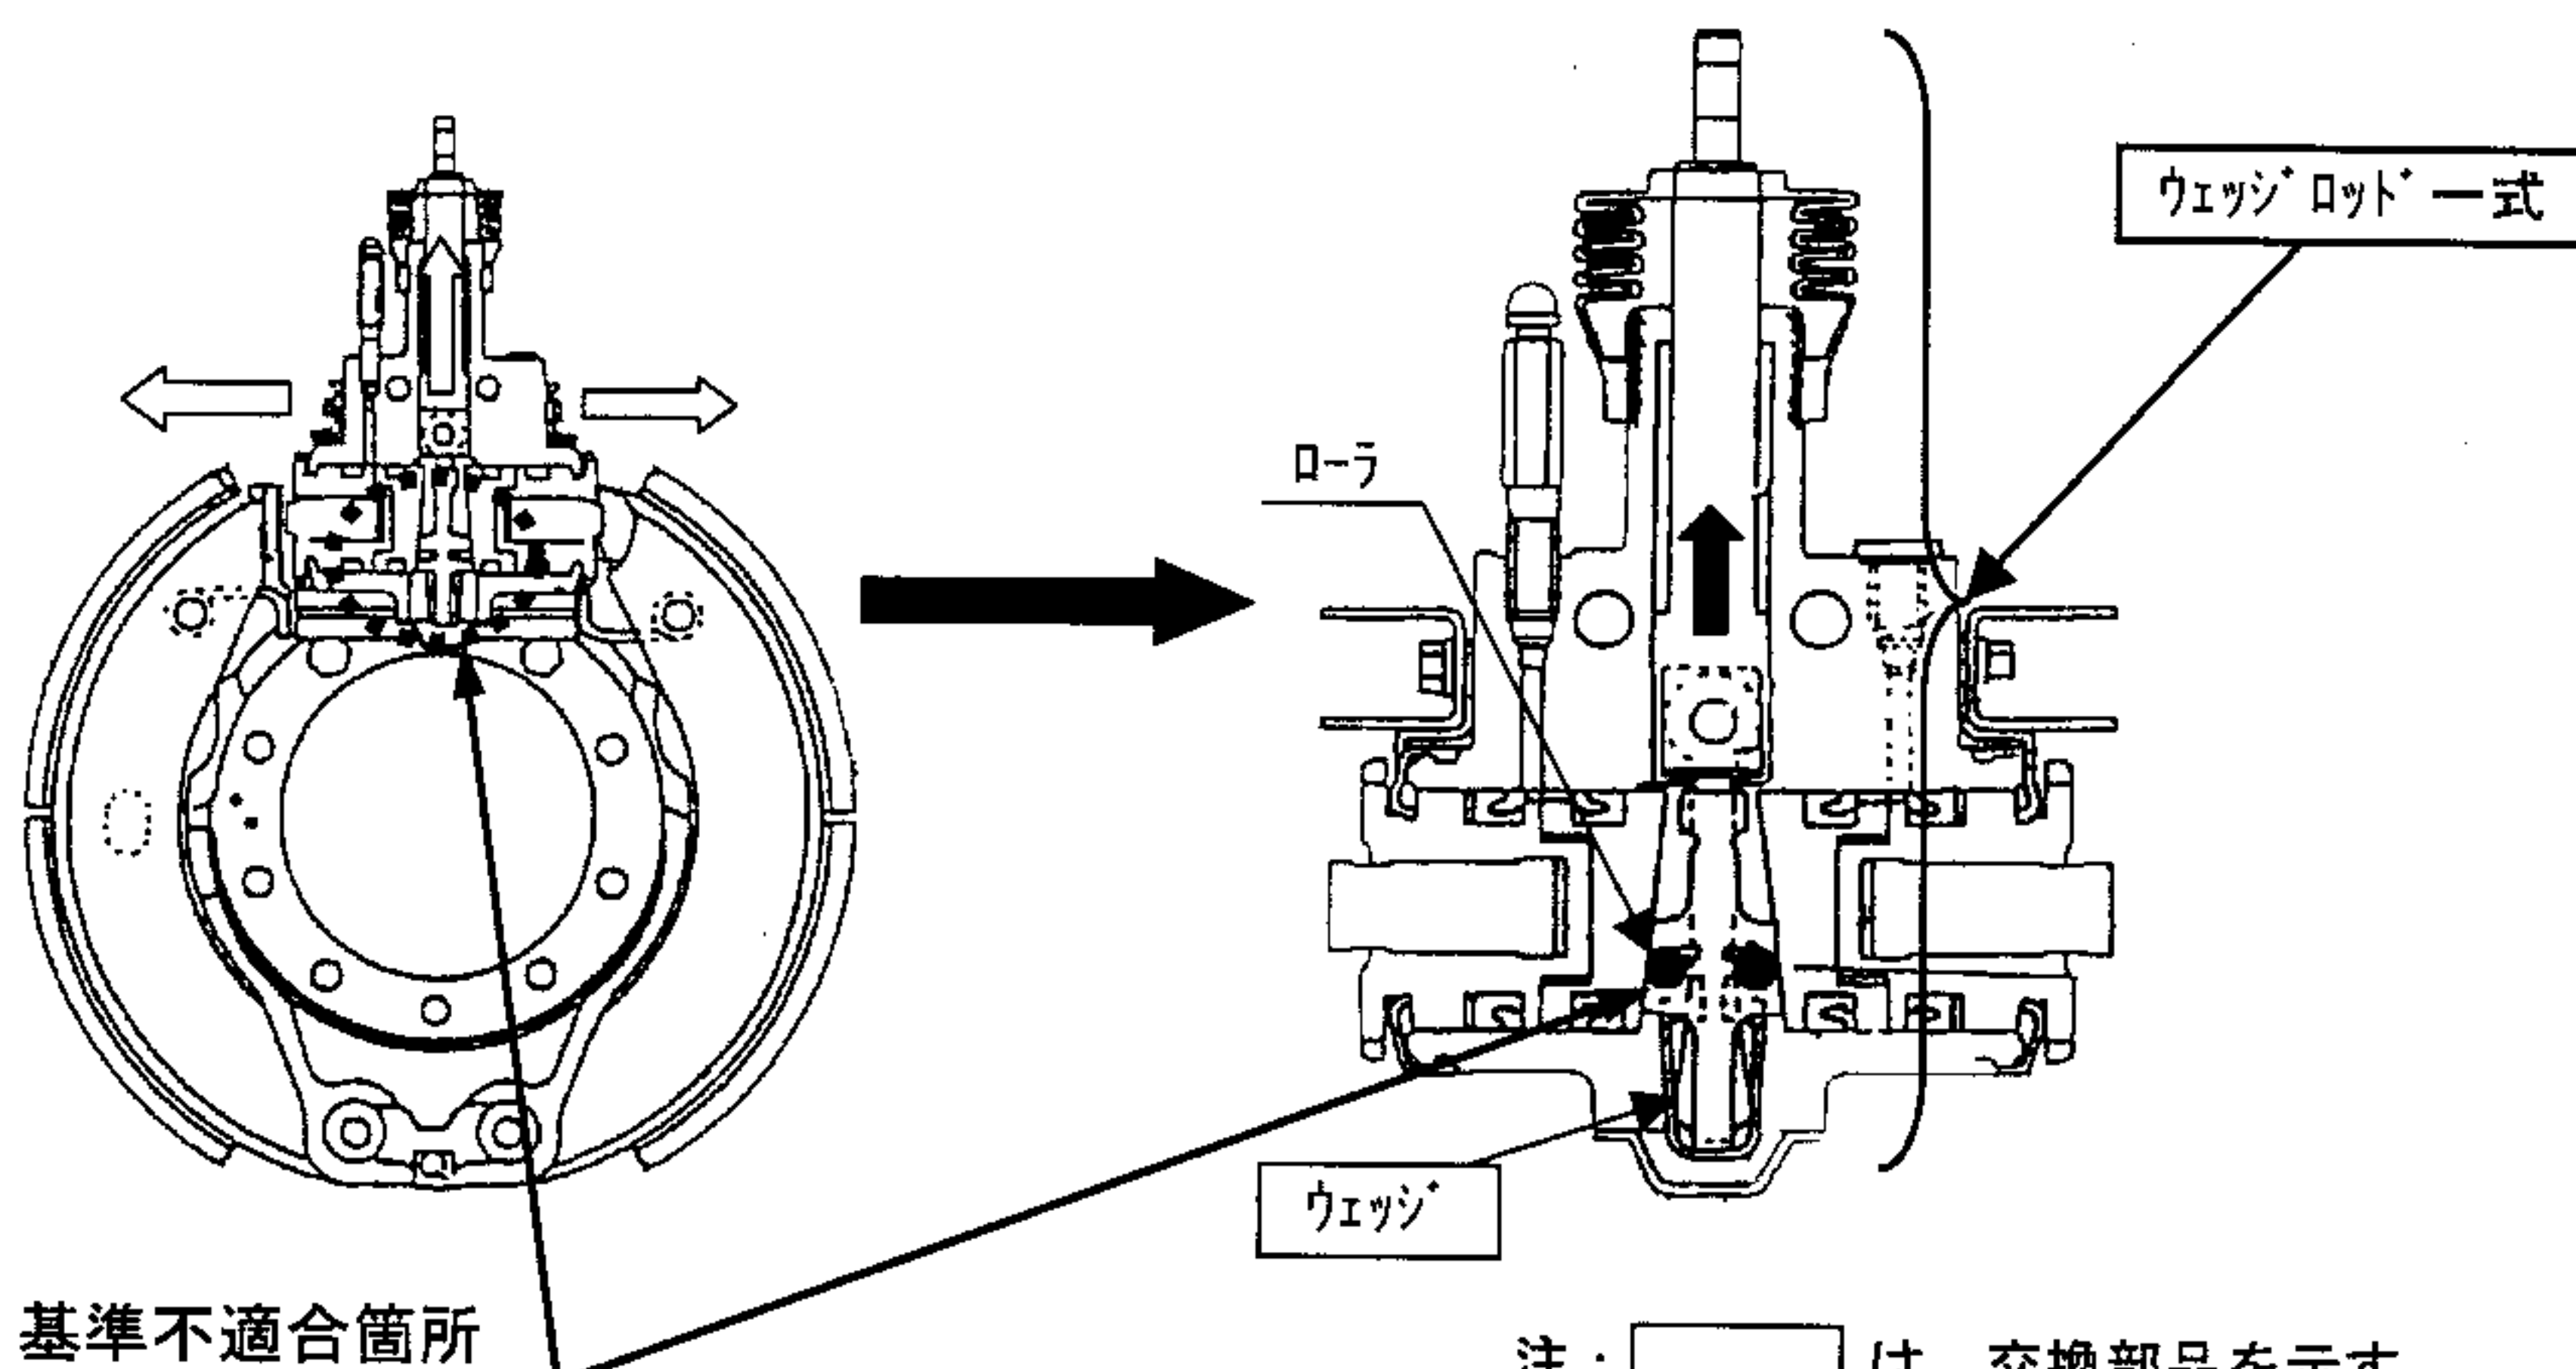
スプリング式駐車ブレーキ装着車において、ブレーキシューを拡張するウェッジ先端部のローラの熱処理が不適切、または、当該ウェッジの構成部品の組付けが不適切なため、ウェッジが破損して、最悪の場合、駐車ブレーキが作動不良となり、駐車制動力が低下するおそれがある。

全車両、ウェッジ先端部のローラを点検し、ローラが変形あるいは破損している場合は、ウェッジロッドをアセンブリで良品と交換する。また、構成部品が現行補用品と異なるものについては、現行補用品と交換する。
