# 改善箇所説明図

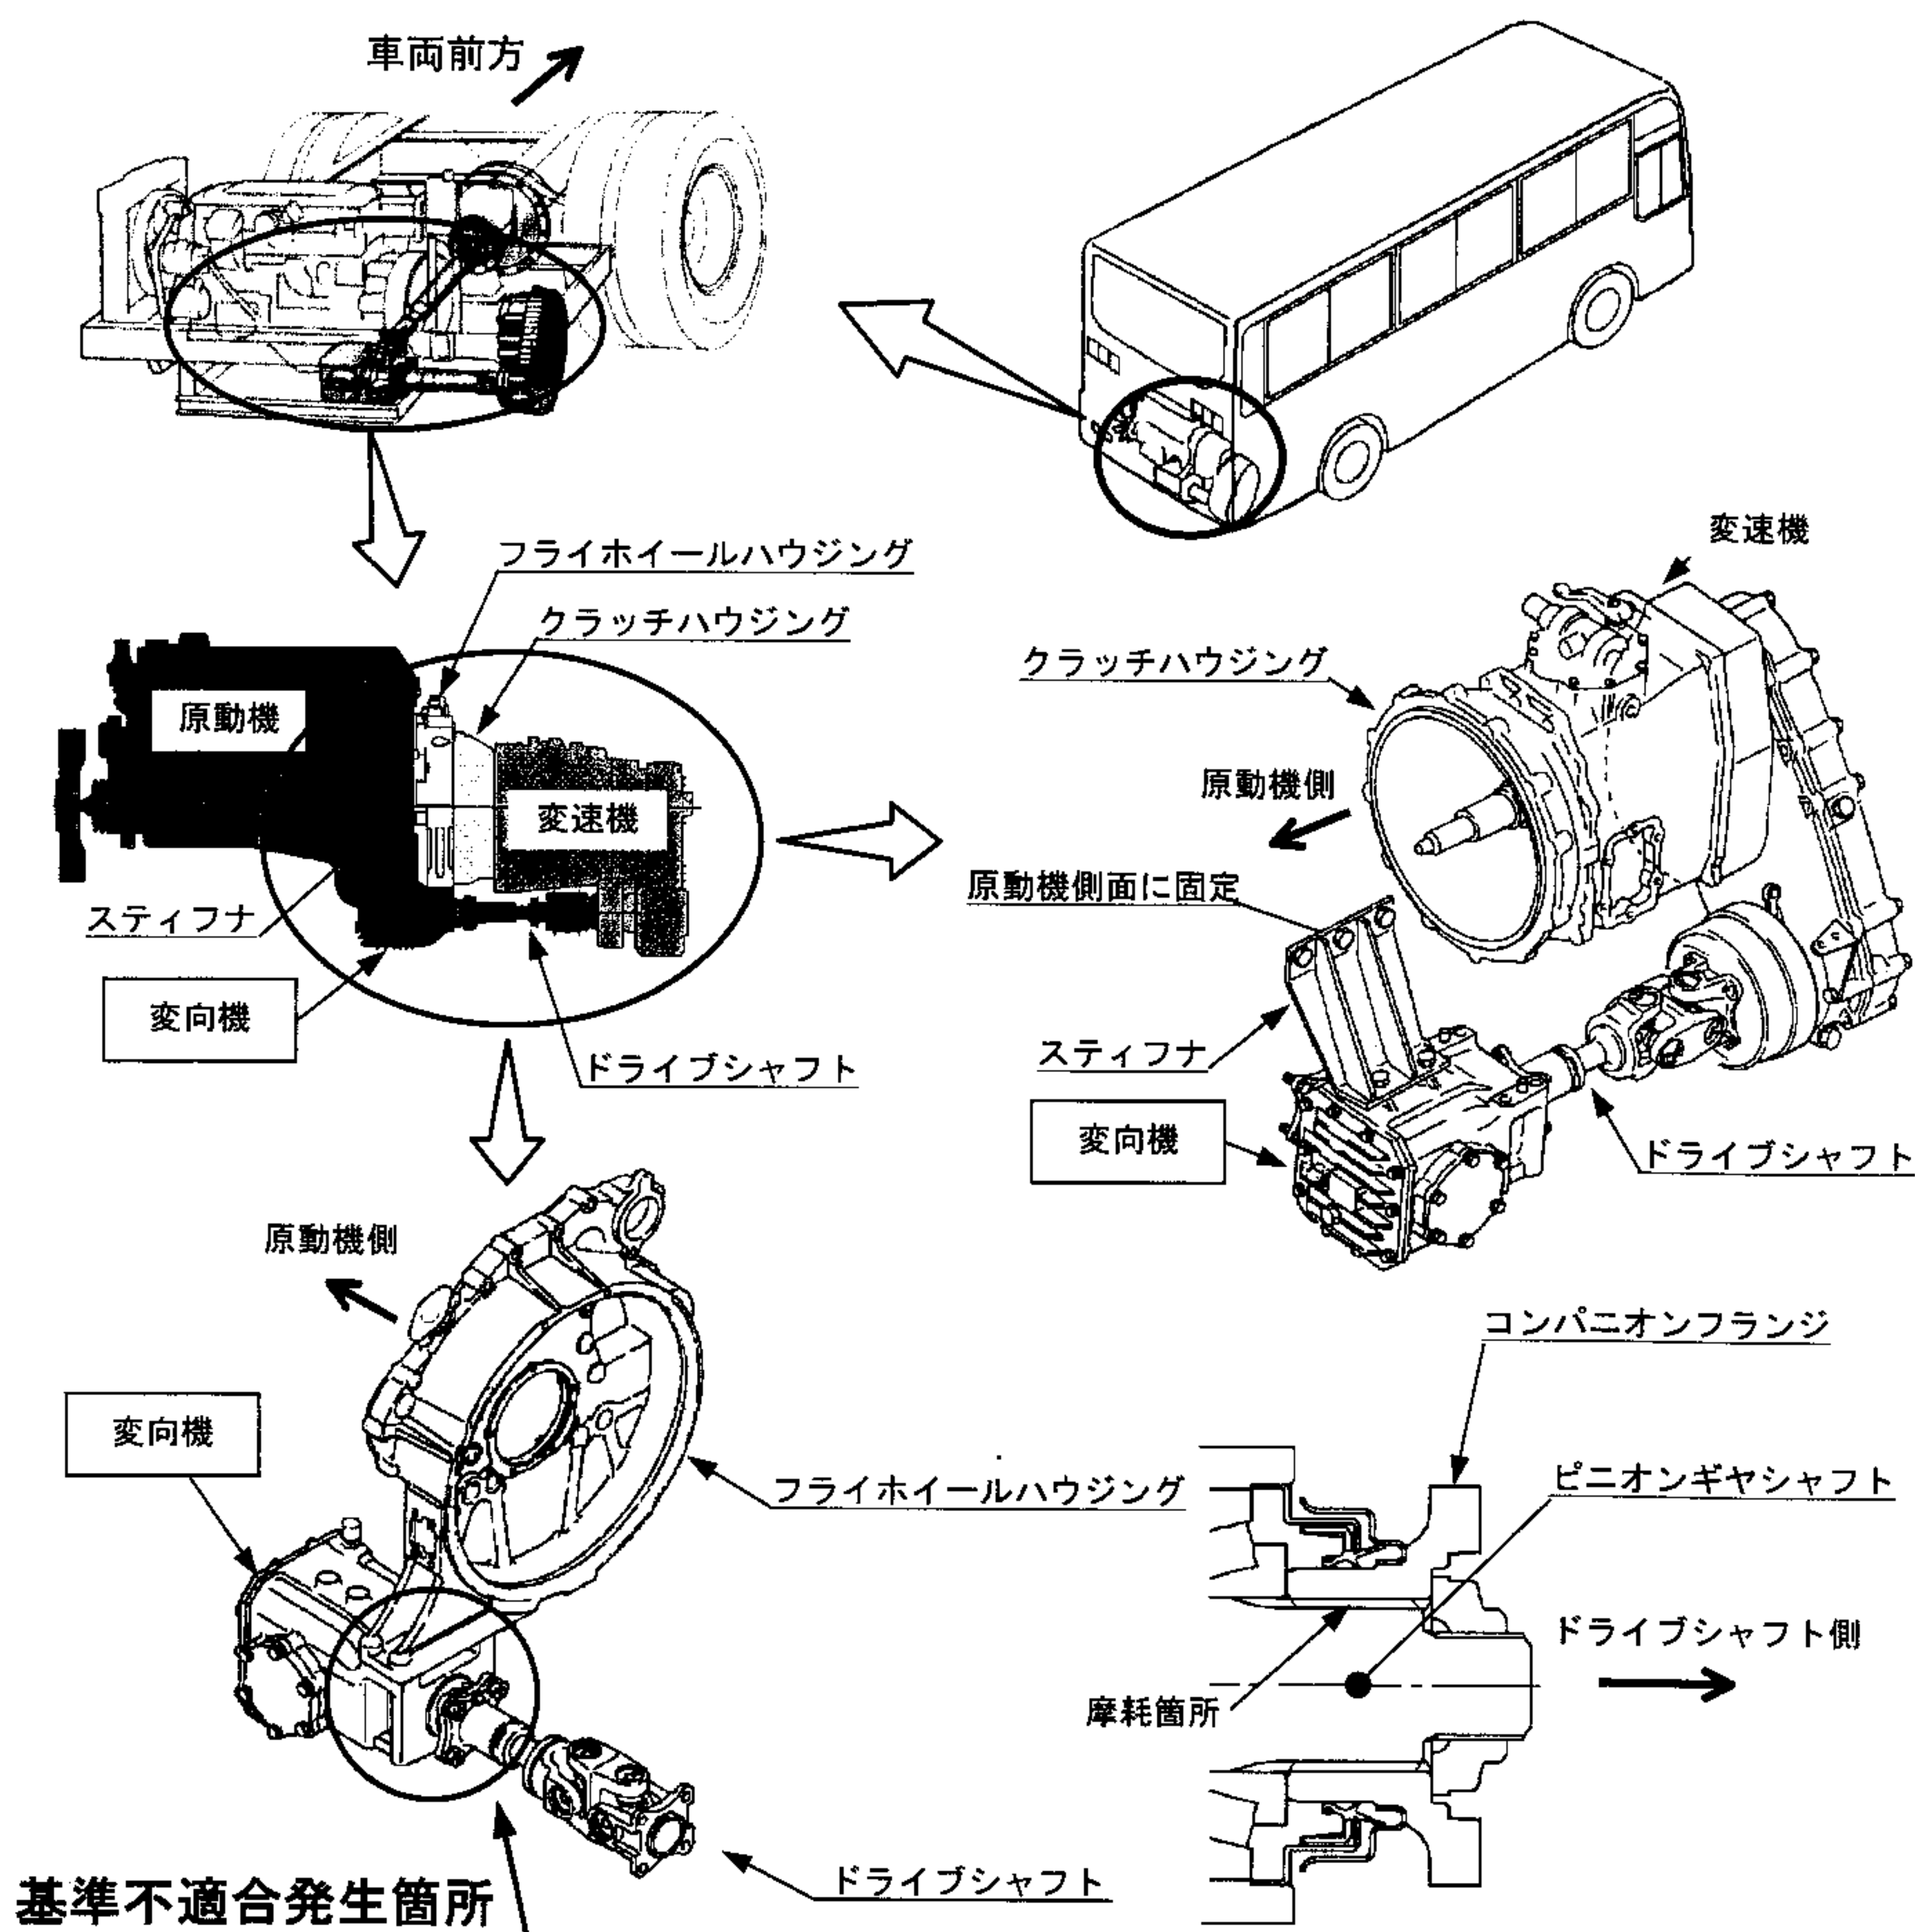
リコールによる改善措置の指示が不適切なため、変向機のピニオンギヤシャフトのスプライン部に摩耗が残ったままのものがあり、そのままの状態で使用を続けると、変速機と変向機との間のドライブシャフトに偏芯回転が発生することによってフライホイールハウジングの変向機取り付け部に過大な力が加わり、最悪の場合、当該取り付け部が破損、変向機が脱落して走行不能となるおそれがある。

全車両、変向機一式を良品と交換する。また、フライホイールハウジング、クラッチハウジング、ステイフナを点検し、損傷が認められる部品は新品と交換する。なお、変向機良品の支給に時間を要するため、当面の暫定対策として、コンパニオンフランジの取付状態を点検し、異常のあるものは良品と交換する。異常の無いものは後日良品と交換する。

注：□ は、交換部品を示す。
