## 改善箇所説明図

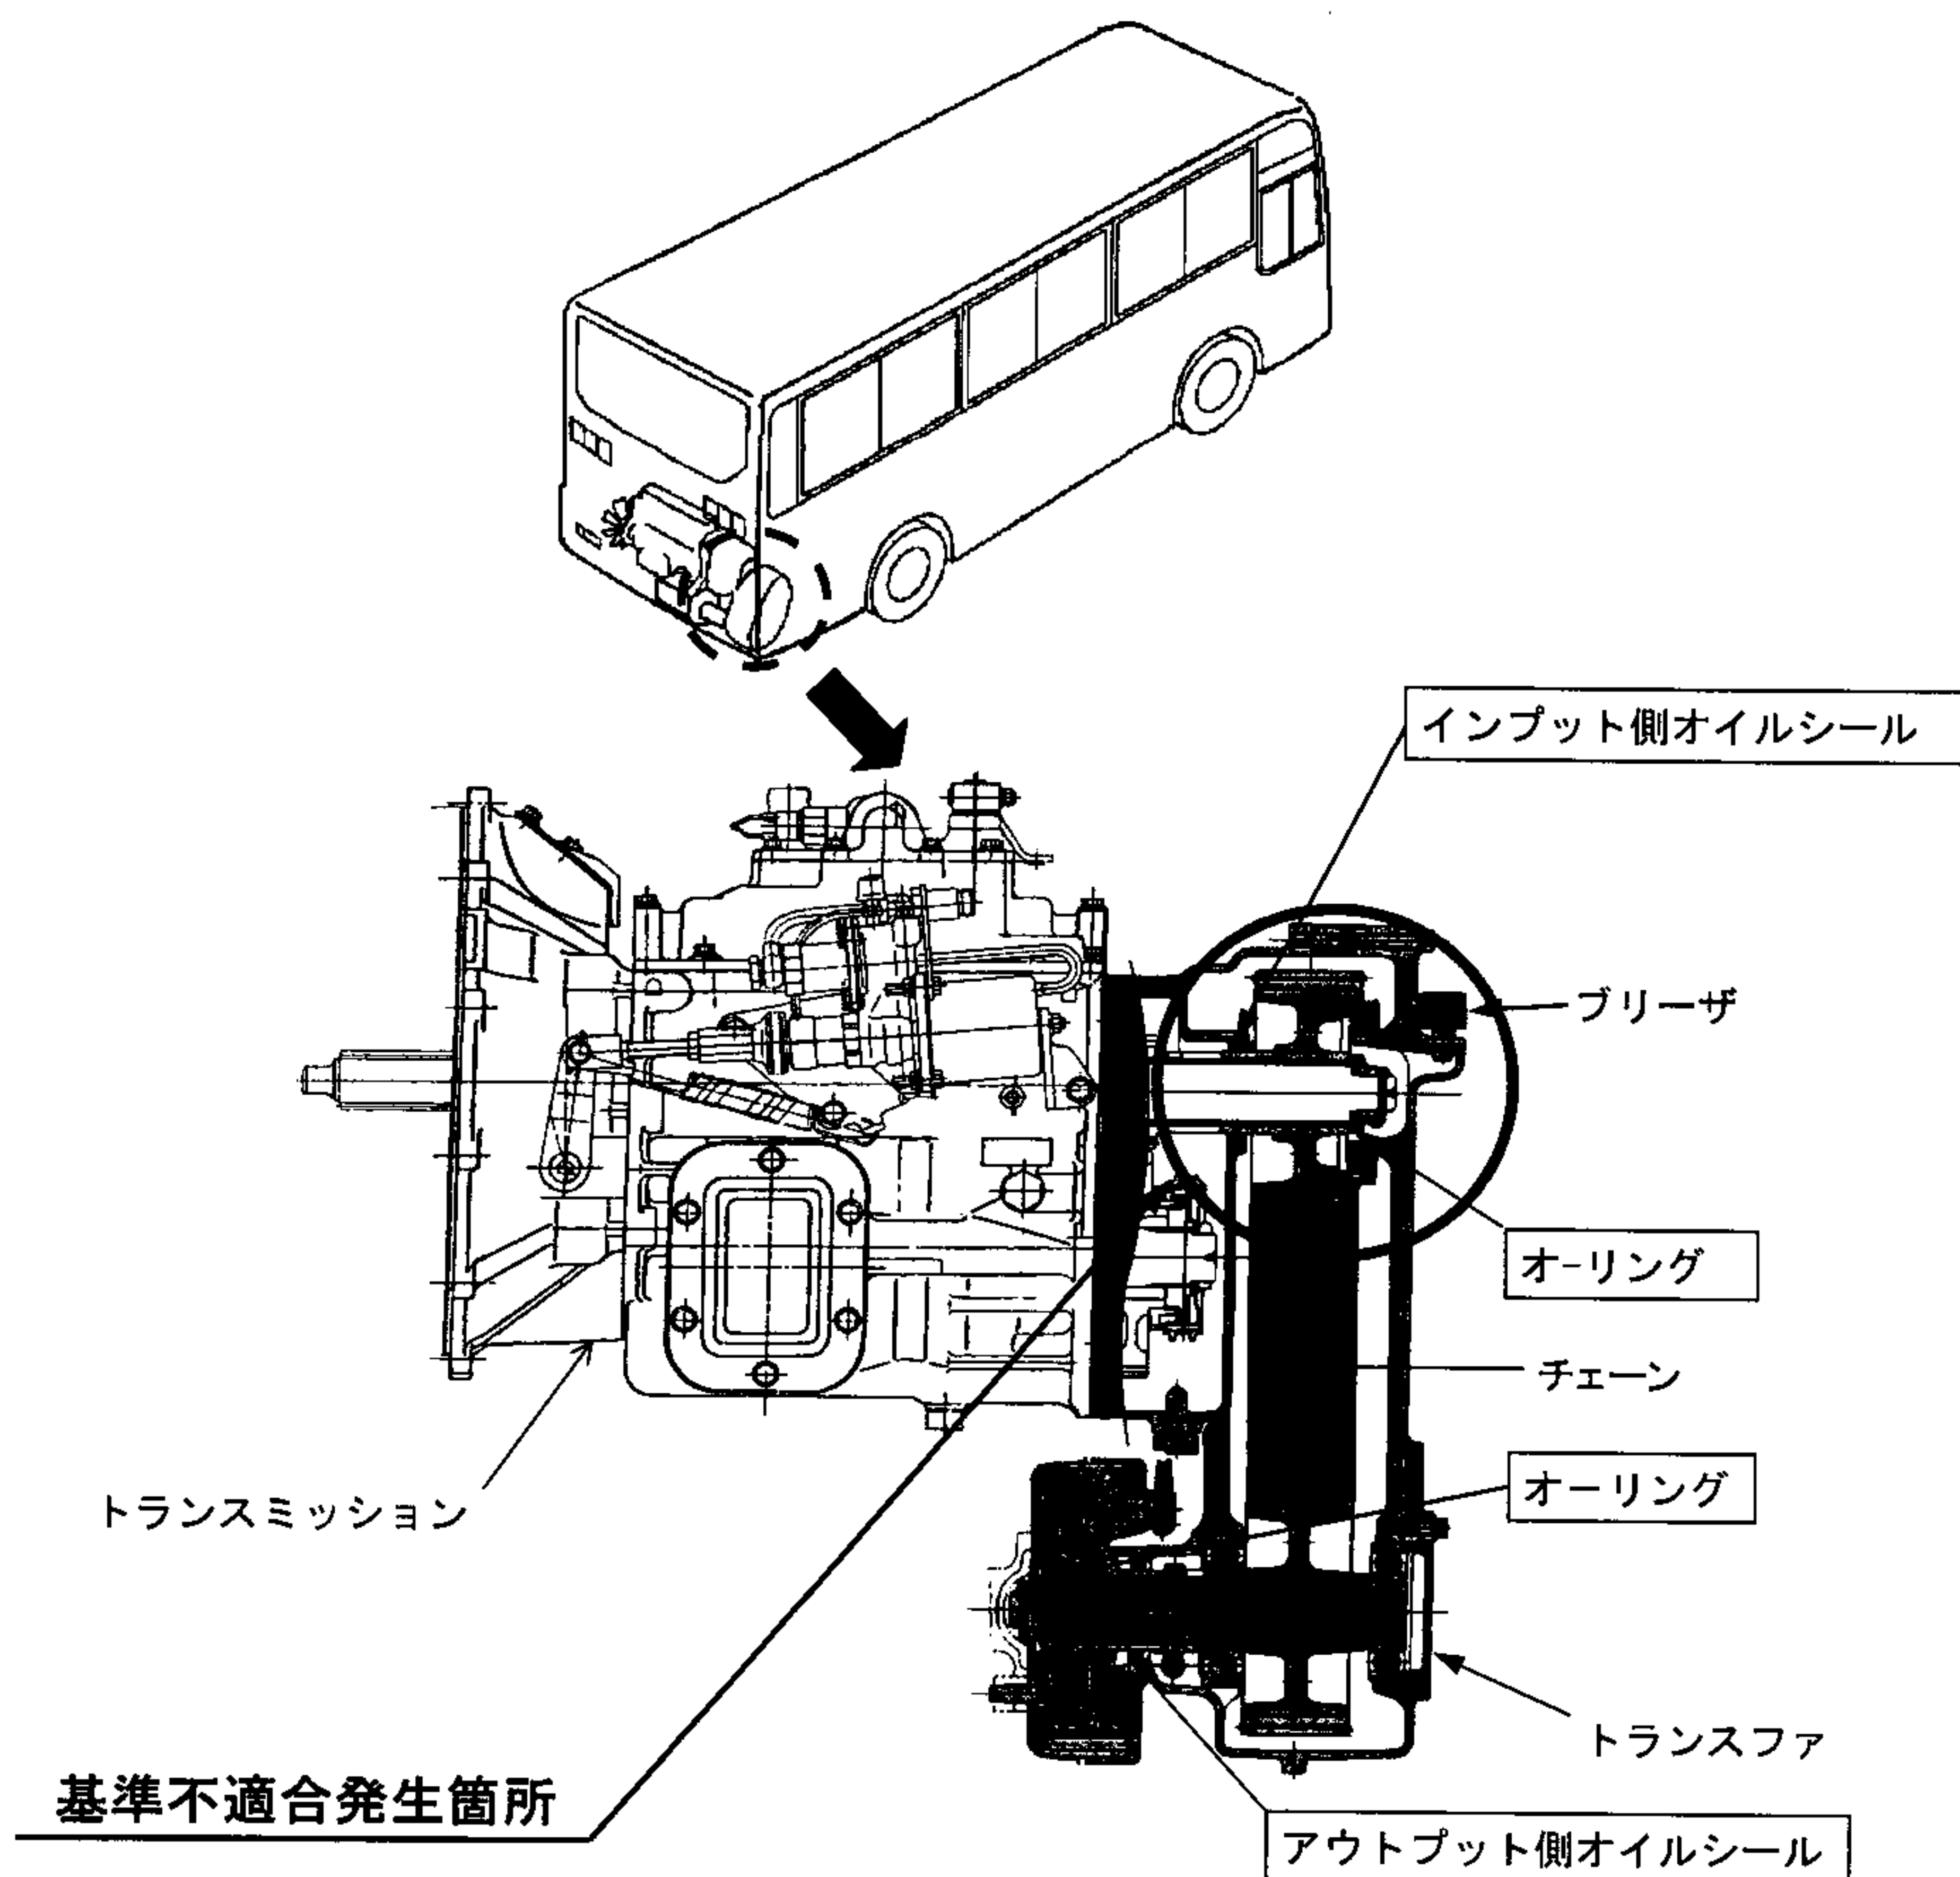
チェーン駆動式動力伝達装置(トランスファ)の、オイルシール及びオーリングの耐熱性が不足しているため、連続高速走行によりトランスファ油温が上昇した場合に、当該オイルシールまたはオーリングが損傷して変速機(トランスミッション)のオイルがトランスファ内に流入することがある。そのため、チェーンの攪拌抵抗増加によって油温が更に上昇して、オイルがブリーザから噴出し、最悪の場合、火災に至るおそれがある。

全車両、オイルシール、オーリングを対策品と交換する。

あわせて、アウトプット側オイルシール、オーリングを対策品と交換する。
