## 改善箇所説明図

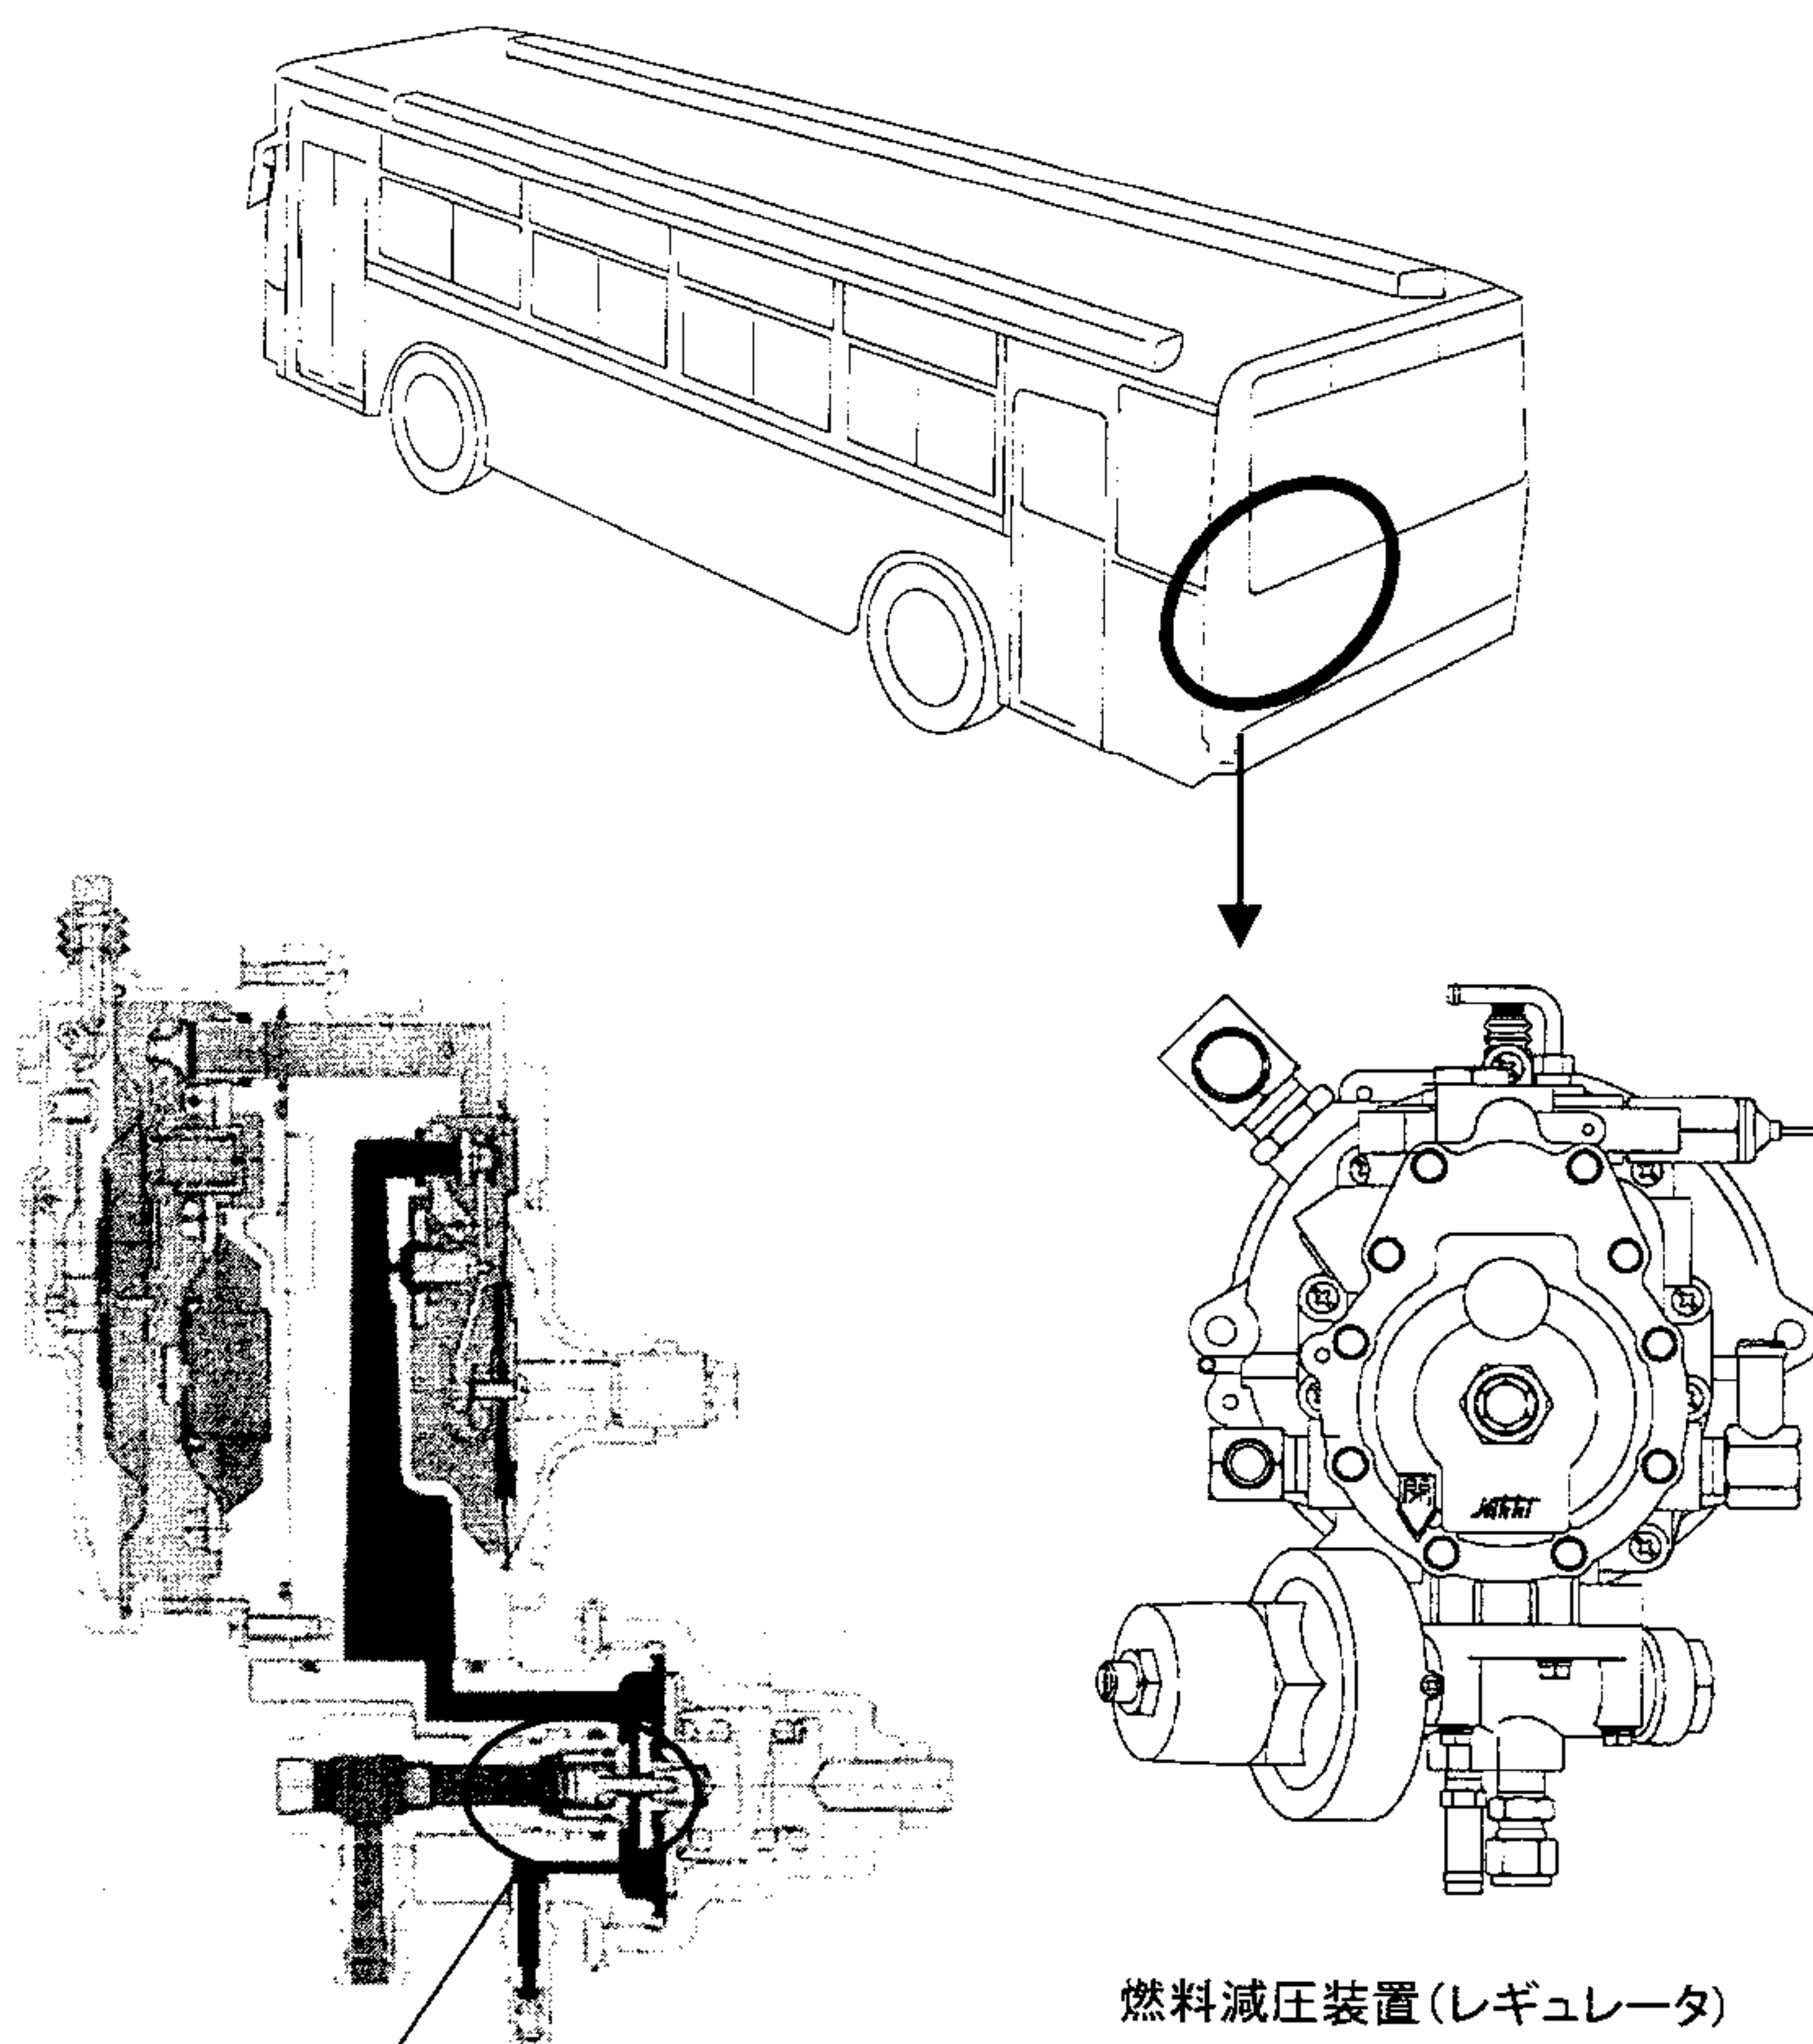
基準不適合発生箇所

圧縮天然ガス車の燃料減圧装置(レギュレータ)において、高圧側減圧器内部のバルブシート部の寸法およびオーリングの硬度が不適切なため、当該オーリングが変形又は破損することがある。そのため、燃料ガスが高圧のまま低圧側減圧器に流出し、安全弁から外部に漏れるおそれがある。

改善の内容： 全車両、燃料減圧装置を点検し、対象のものは高圧側減圧器を対策品に交換する。

識別： 燃料減圧装置に黄色ペイントを塗布する。
