# 改善箇所説明図

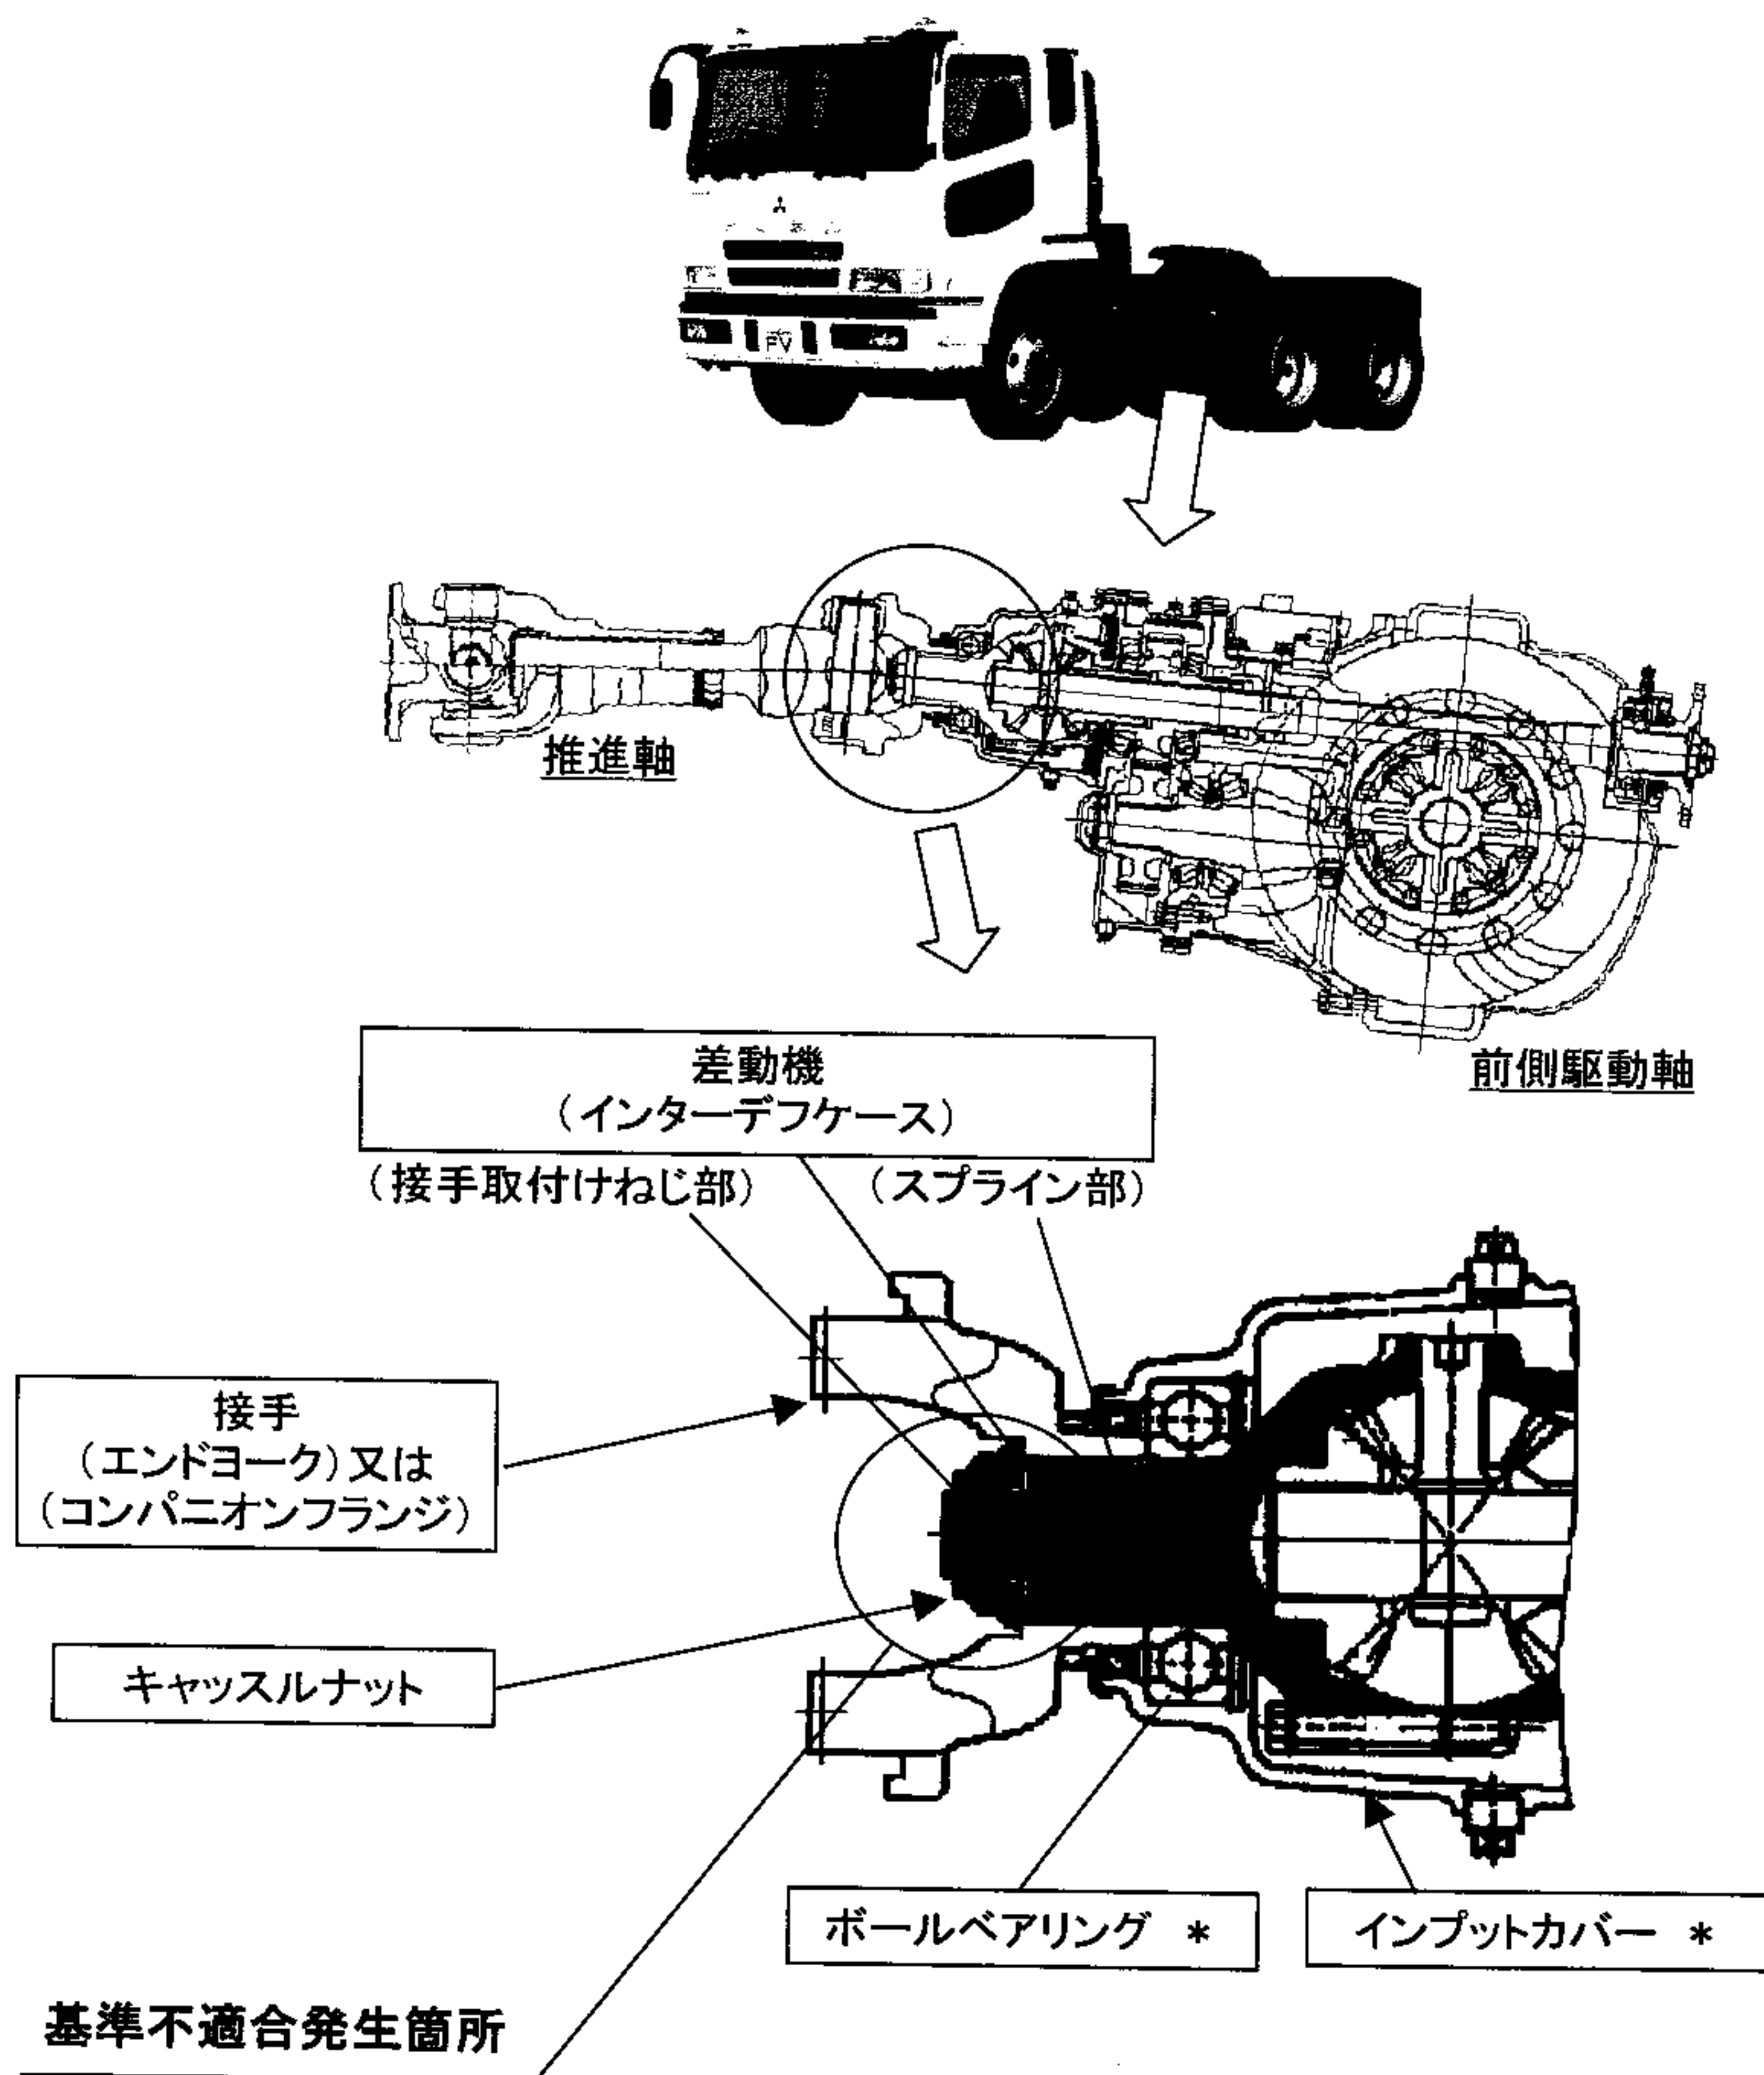
後2軸駆動車の前側駆動軸差動機（インターデフケース）において、  
 ①リコールによる改善措置の指示が不適切なため、推進軸接手との嵌合いスプライン部に摩耗が残ったままのものがあり、キャスルナットにゆるみが生じるものがある。  
 ②接手取付け部ねじ強度が不十分なため、推進軸取付け角度が大きくなるとねじ部への入力がかかる場合、当該ねじ部が折損するものがある。  
 そのため、そのままの状態で使用を続けると接手が抜け出し、最悪の場合、推進軸が脱落して走行不能となるおそれがある。

注：□ は交換部品を示す。 但し、\*印部品は一部車両のみ交換

全車両、インターデフケースを対策品と交換する。

なお、対策品の供給に時間を要するため、当面の暫定措置として、インターデフケースの取り付け状態を点検し、異常のあるものは対策品と交換する。異常のないものは後日対策品と交換する。
