## 改善箇所説明図

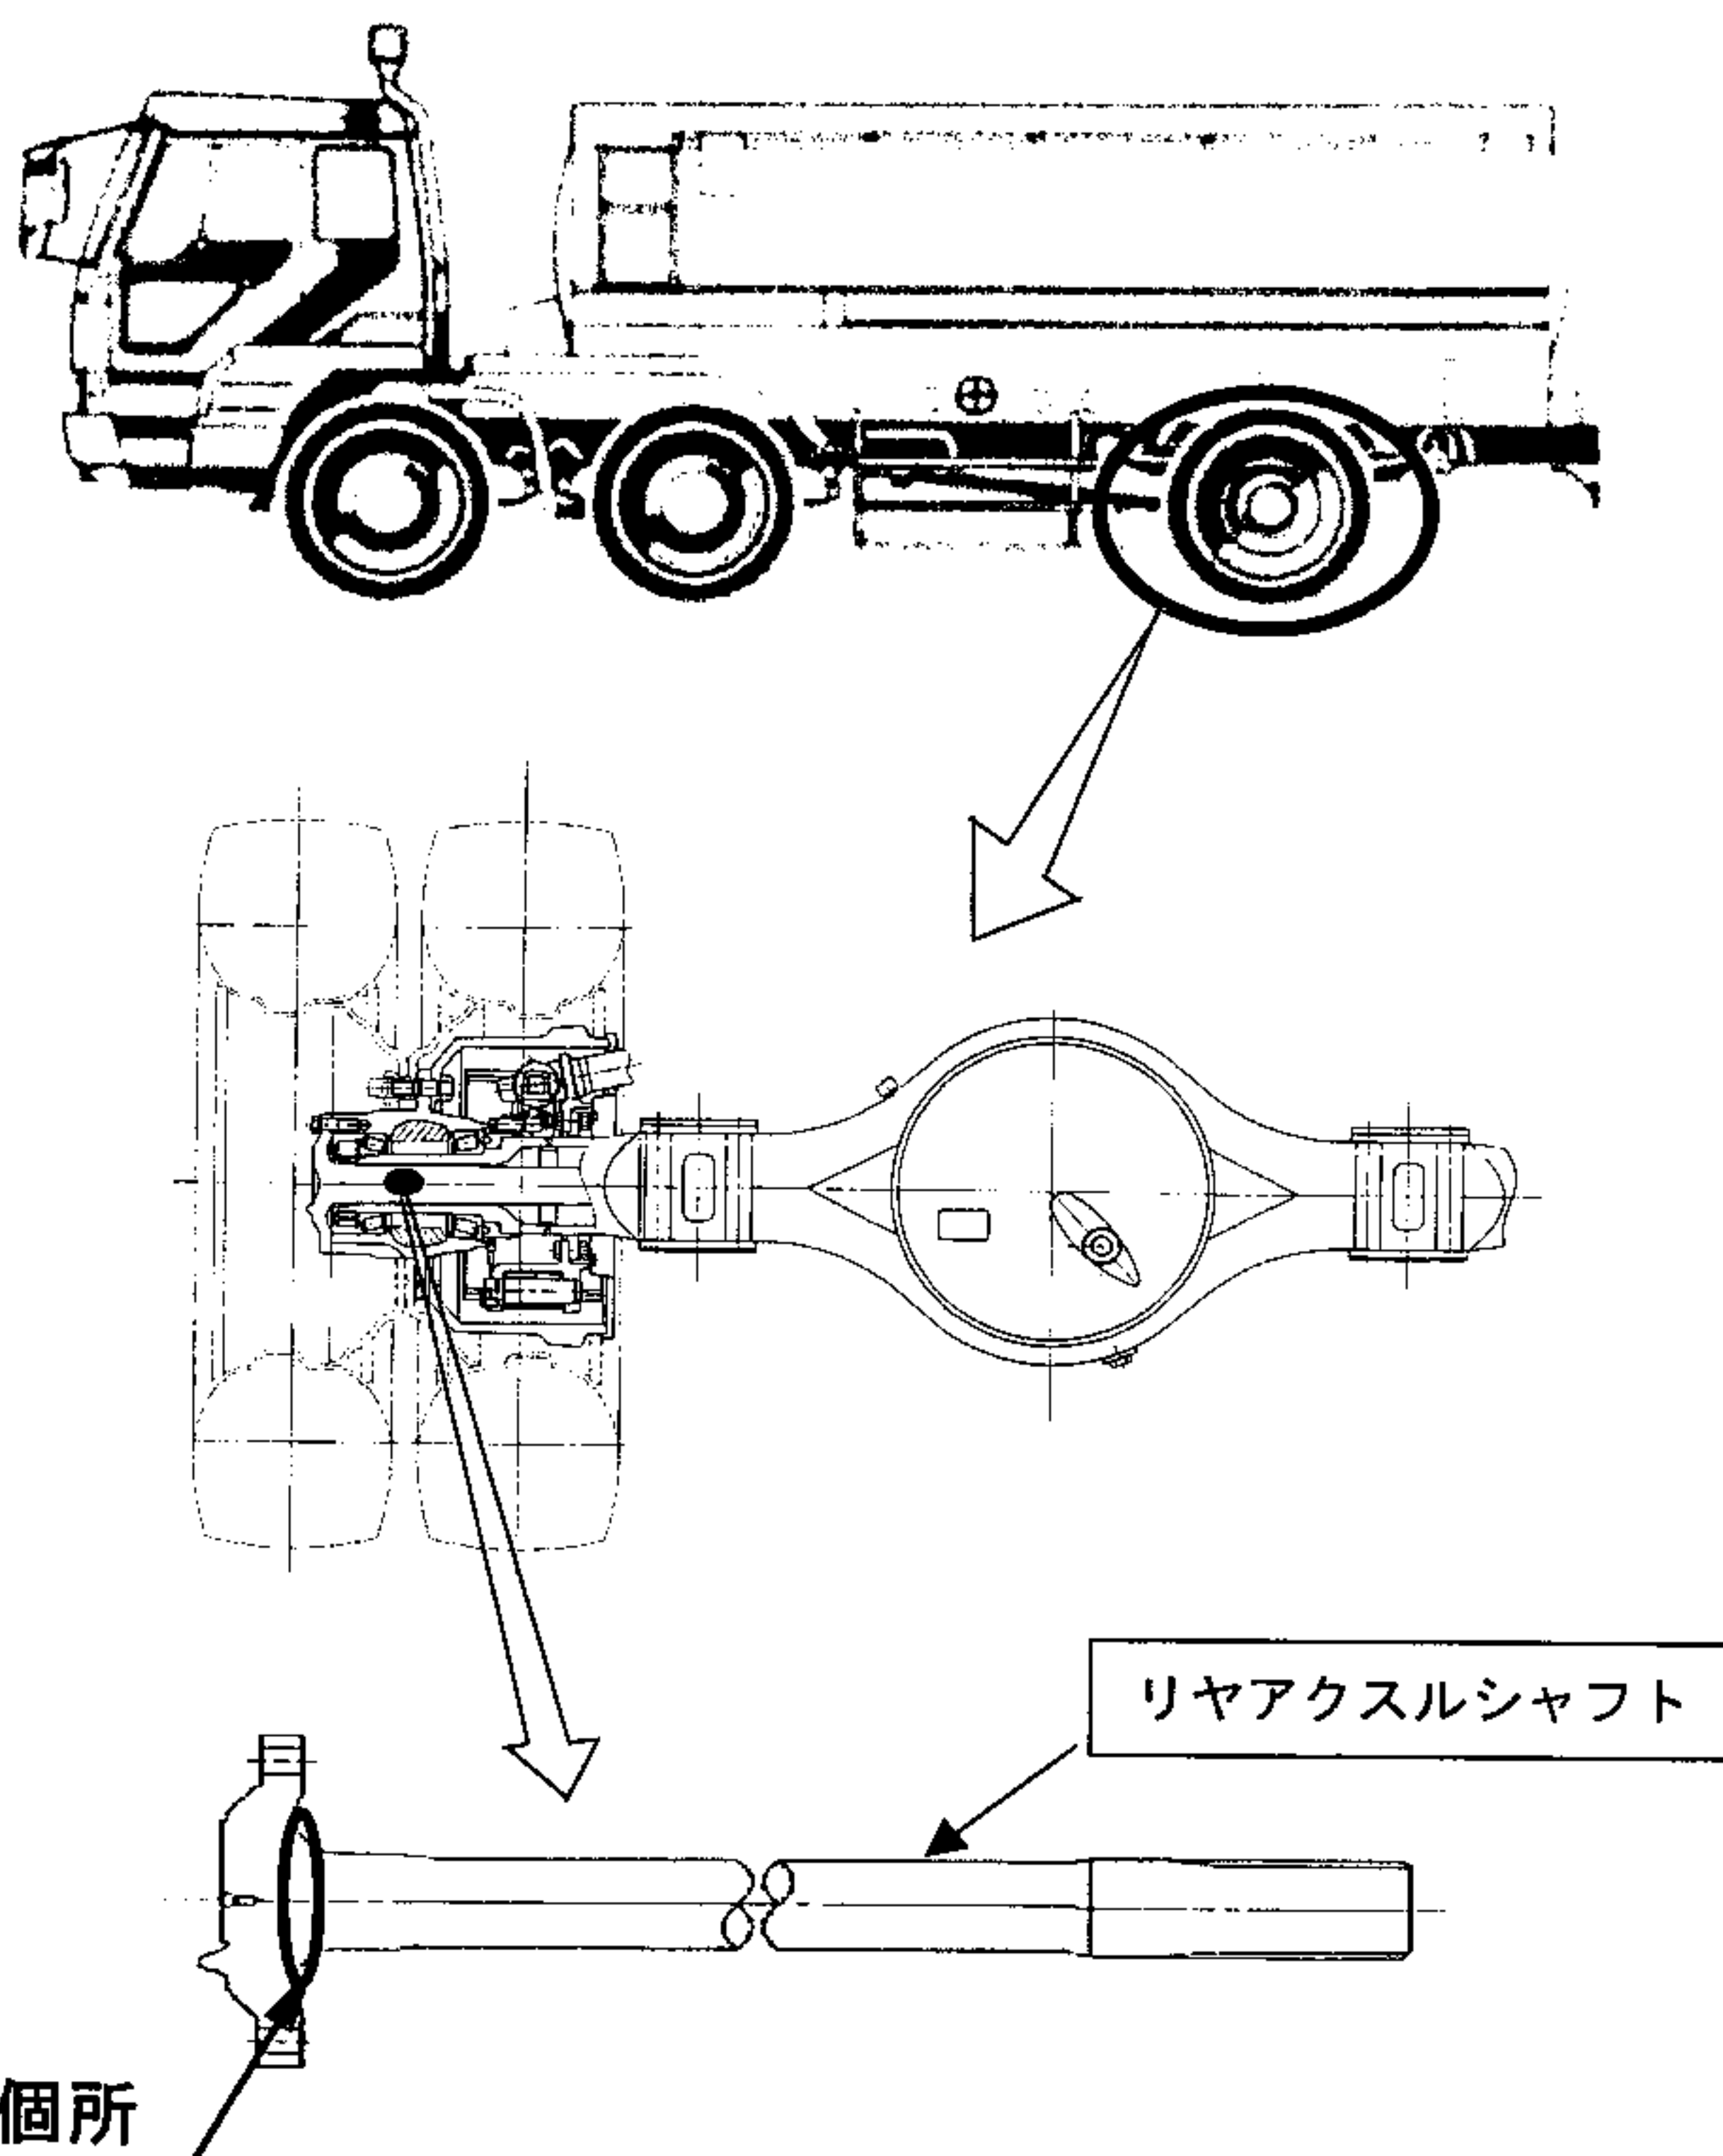
後1軸駆動の大型トラックのリアアクスルシャフトの材質が不適切なため、発進時の過大入力に対するフランジ根元付近の強度が不足している。  
そのため、急発進等の過酷な操作により、当該シャフトが破損し、走行不能となるおそれがある。

全車両、リアアクスルシャフトを対策品に交換する。
