# 改善箇所説明図

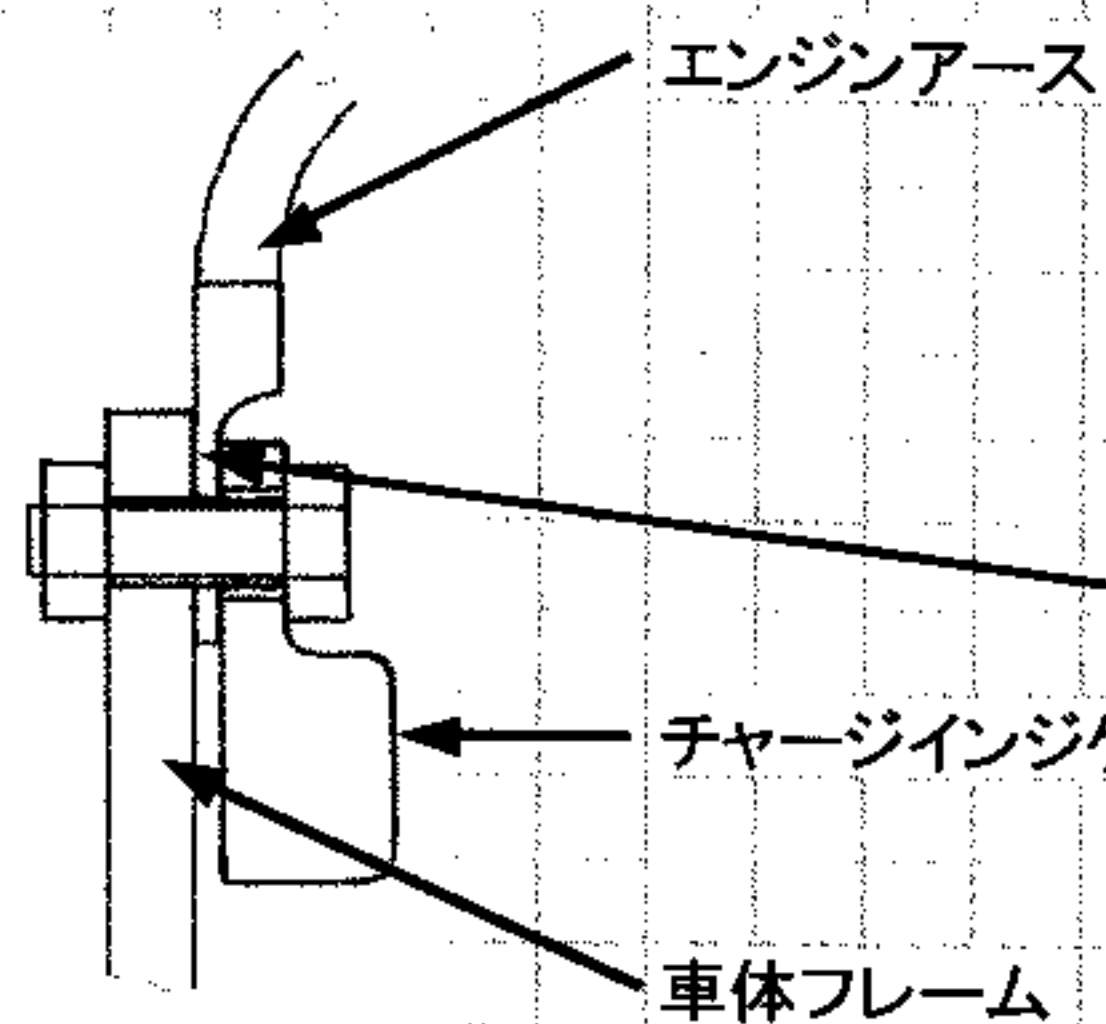
エンジンルーム内

基準不適合発生箇所（エンジンアース不良発生部）

エンジンアースの取り方が不適切なため、アース電流がエンジンのクランク軸と軸受けメタルを通過して流れ、摺動面に電食を発生させるものがある。そのため、そのまま使用を続けると、電食が発生してメタルが焼き付きエンジンが停止し、再始動できなくなるおそれがある。

- ・全車両、エンジンアースの導通状態を点検し、不良ものはエンジンを新品に交換する。
- ・全車両、エンジンアースの車体側接続部を新設してアースを取る。
