## 改善箇所説明図

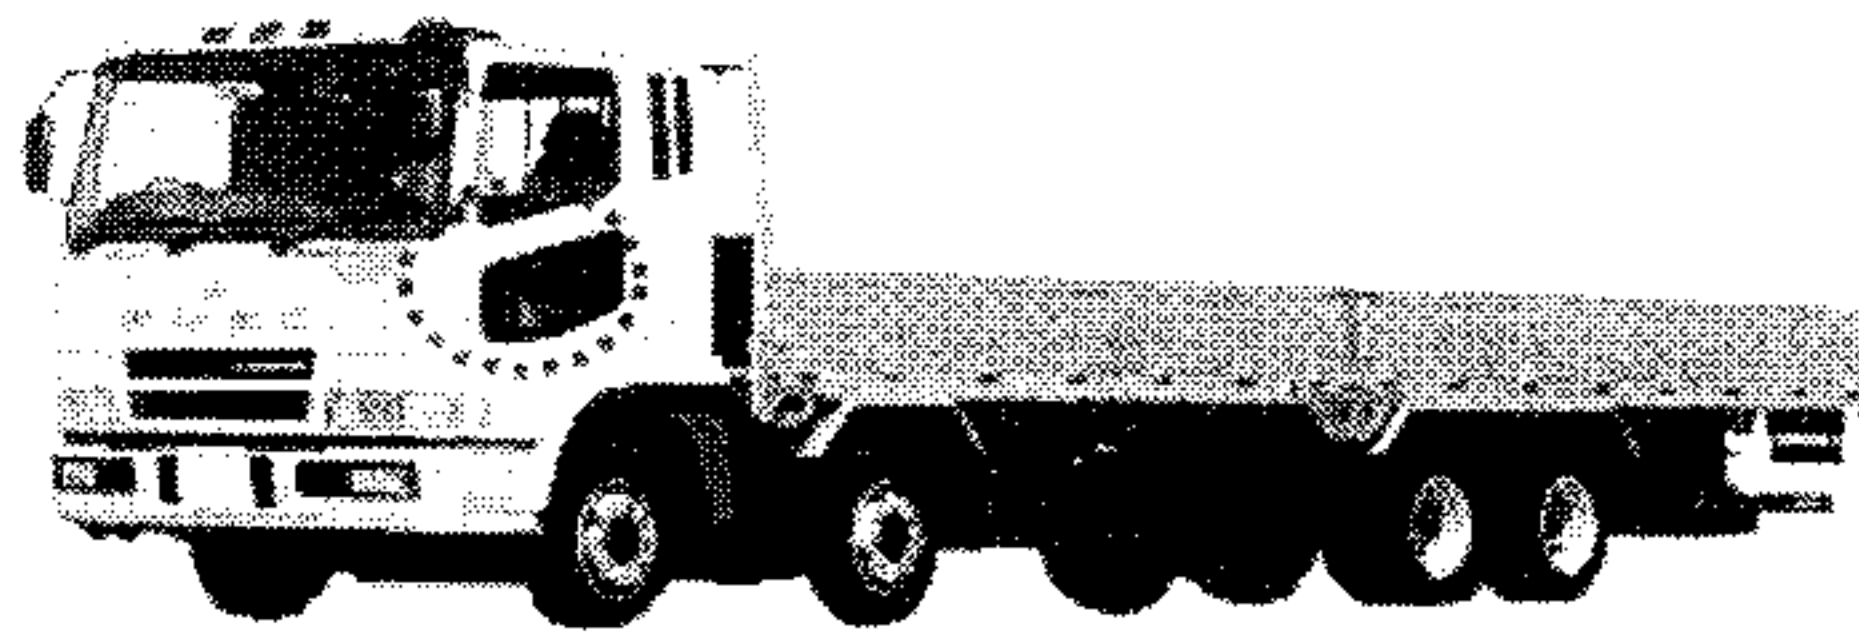
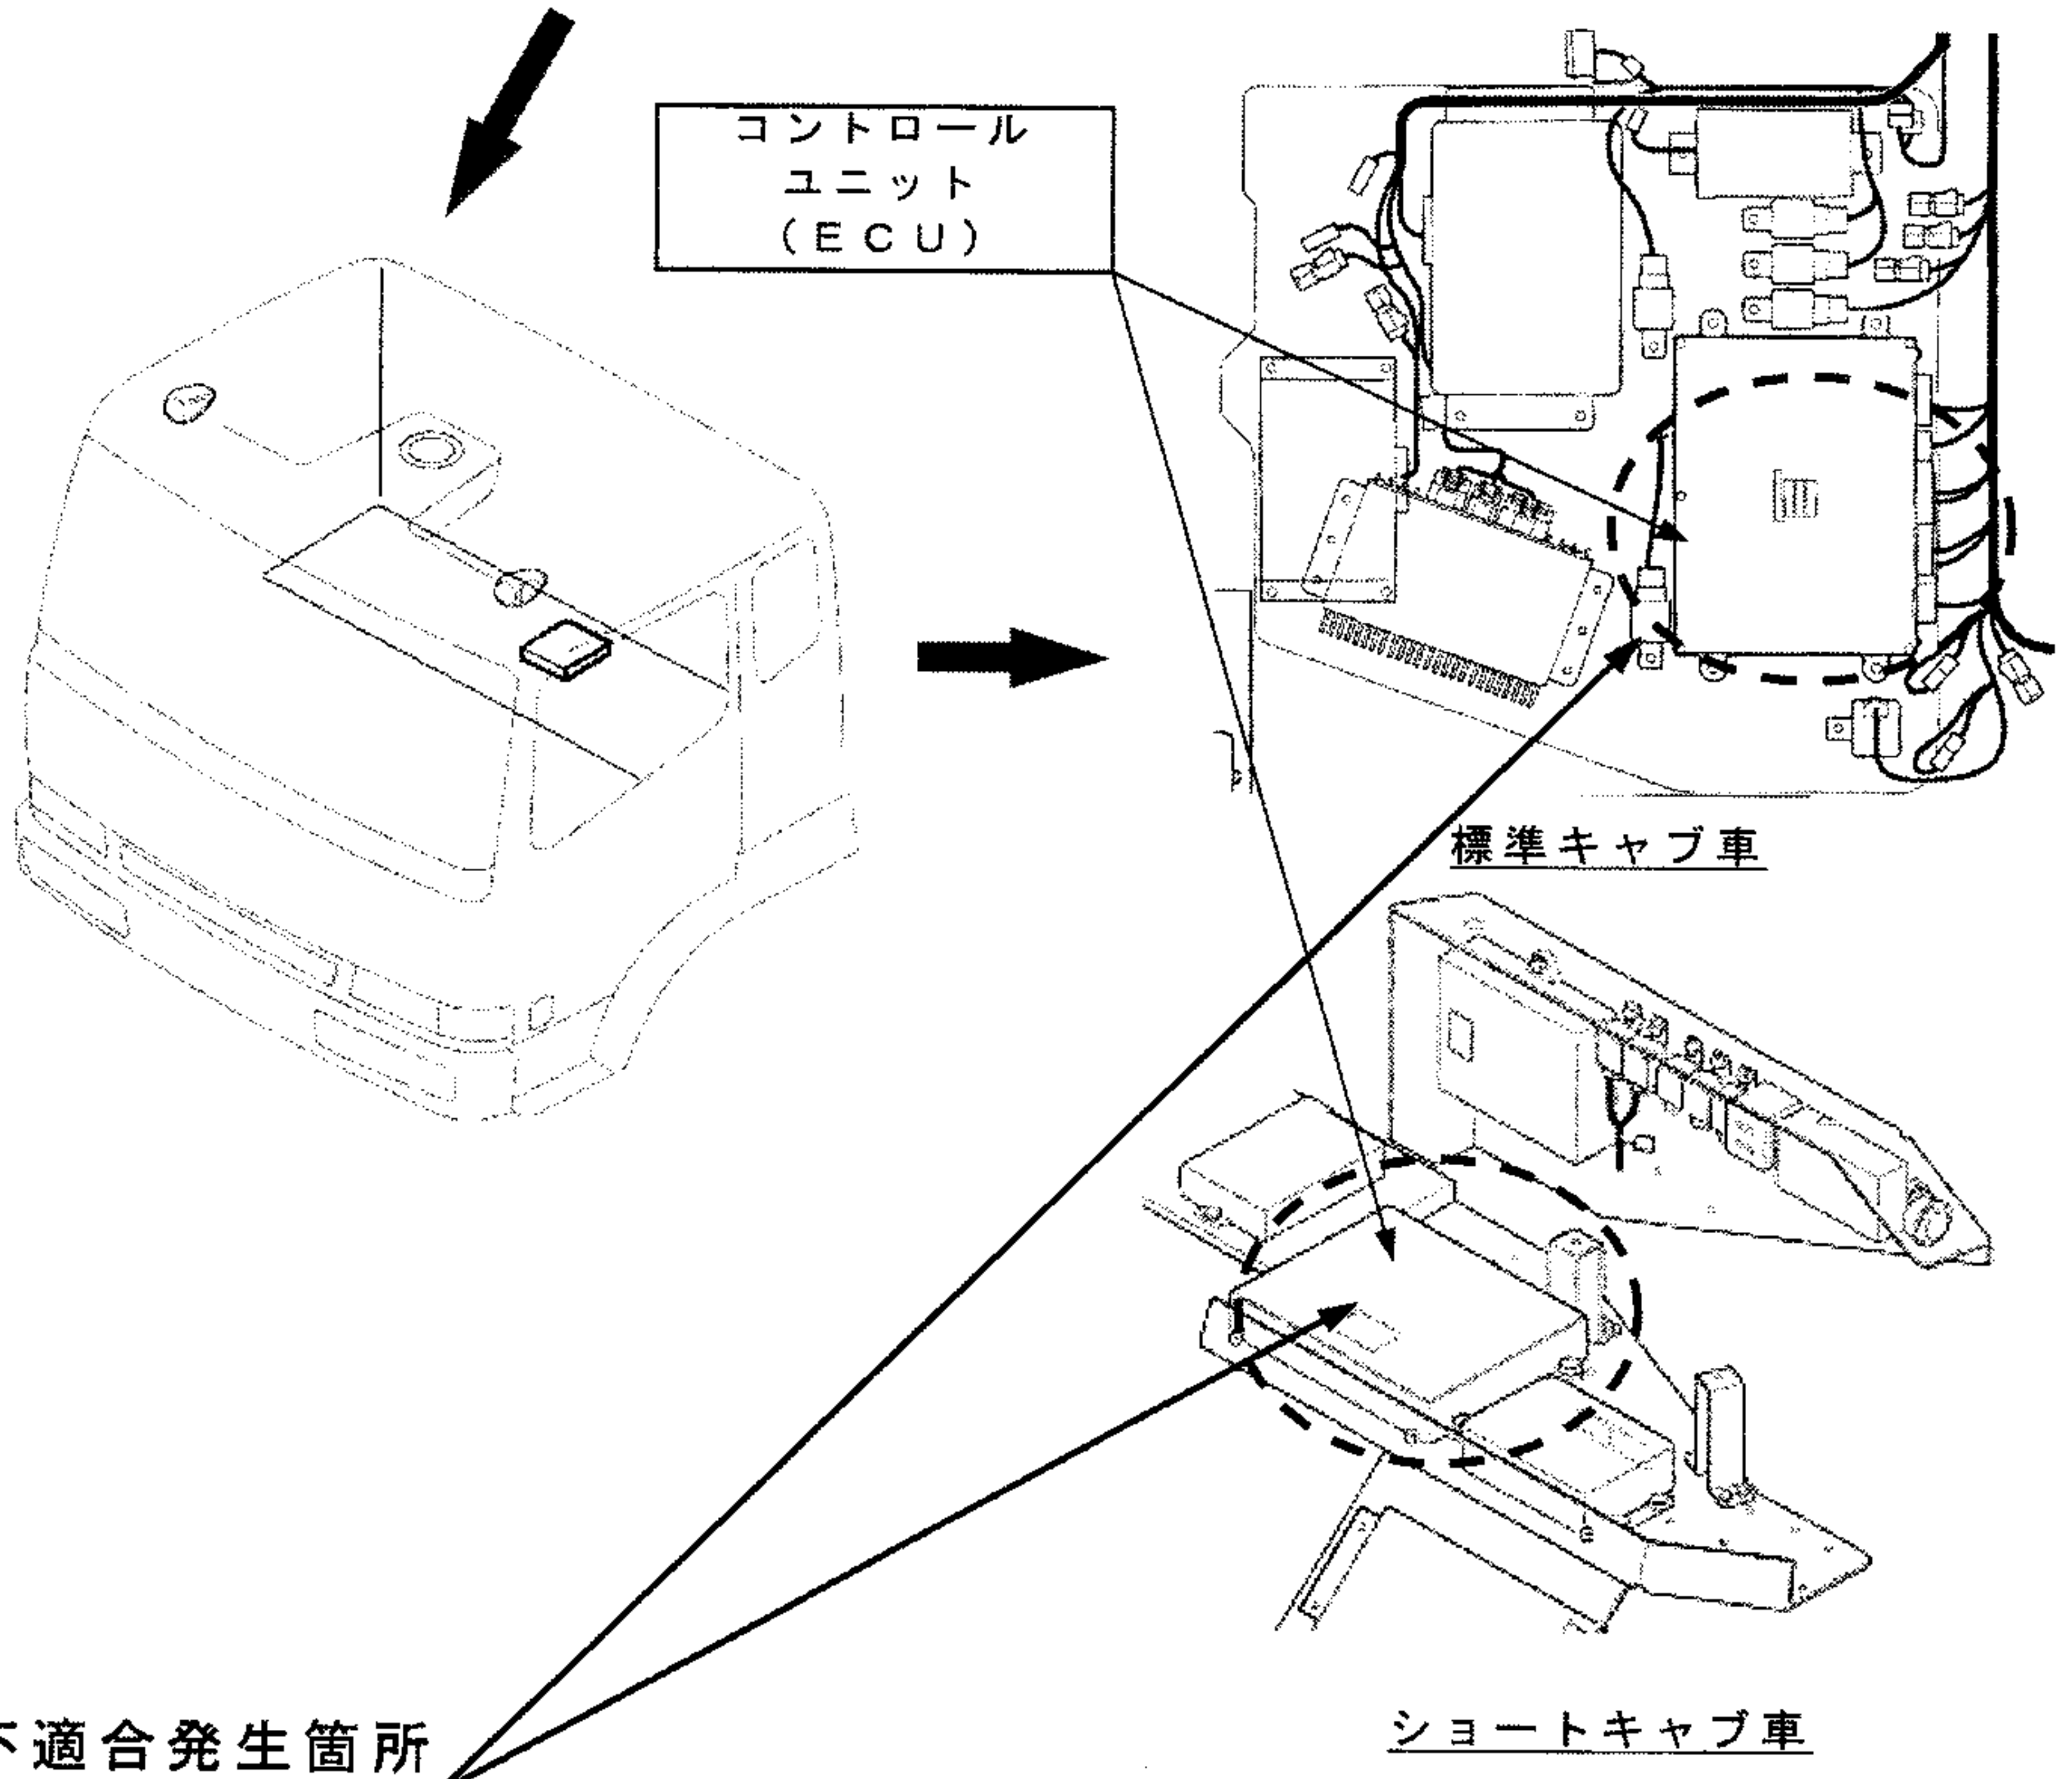
機械式自動変速機の変速を制御している電子制御機器 (ECU) の制御プログラムが不適切なため、ドライブレンジで走行後、そのままの状態ではクラッチペダルを踏まずに停止した場合、クラッチが自動で切れた状態となっているため、ブレーキを操作していないと下り坂等により極低速で車両が動き出すことがあり、その状態を ECU が通常走行になったと誤認識し、クラッチが自動的に接続され、車両が発進するおそれがある。

当該 ECU を対策品と交換する。

なお、対策品の供給に時間を要することから、車両停車時の注意事項を記載した運転注意銘板を、車両のギヤシフトレバー部に貼り付ける。
