## 改善箇所説明図

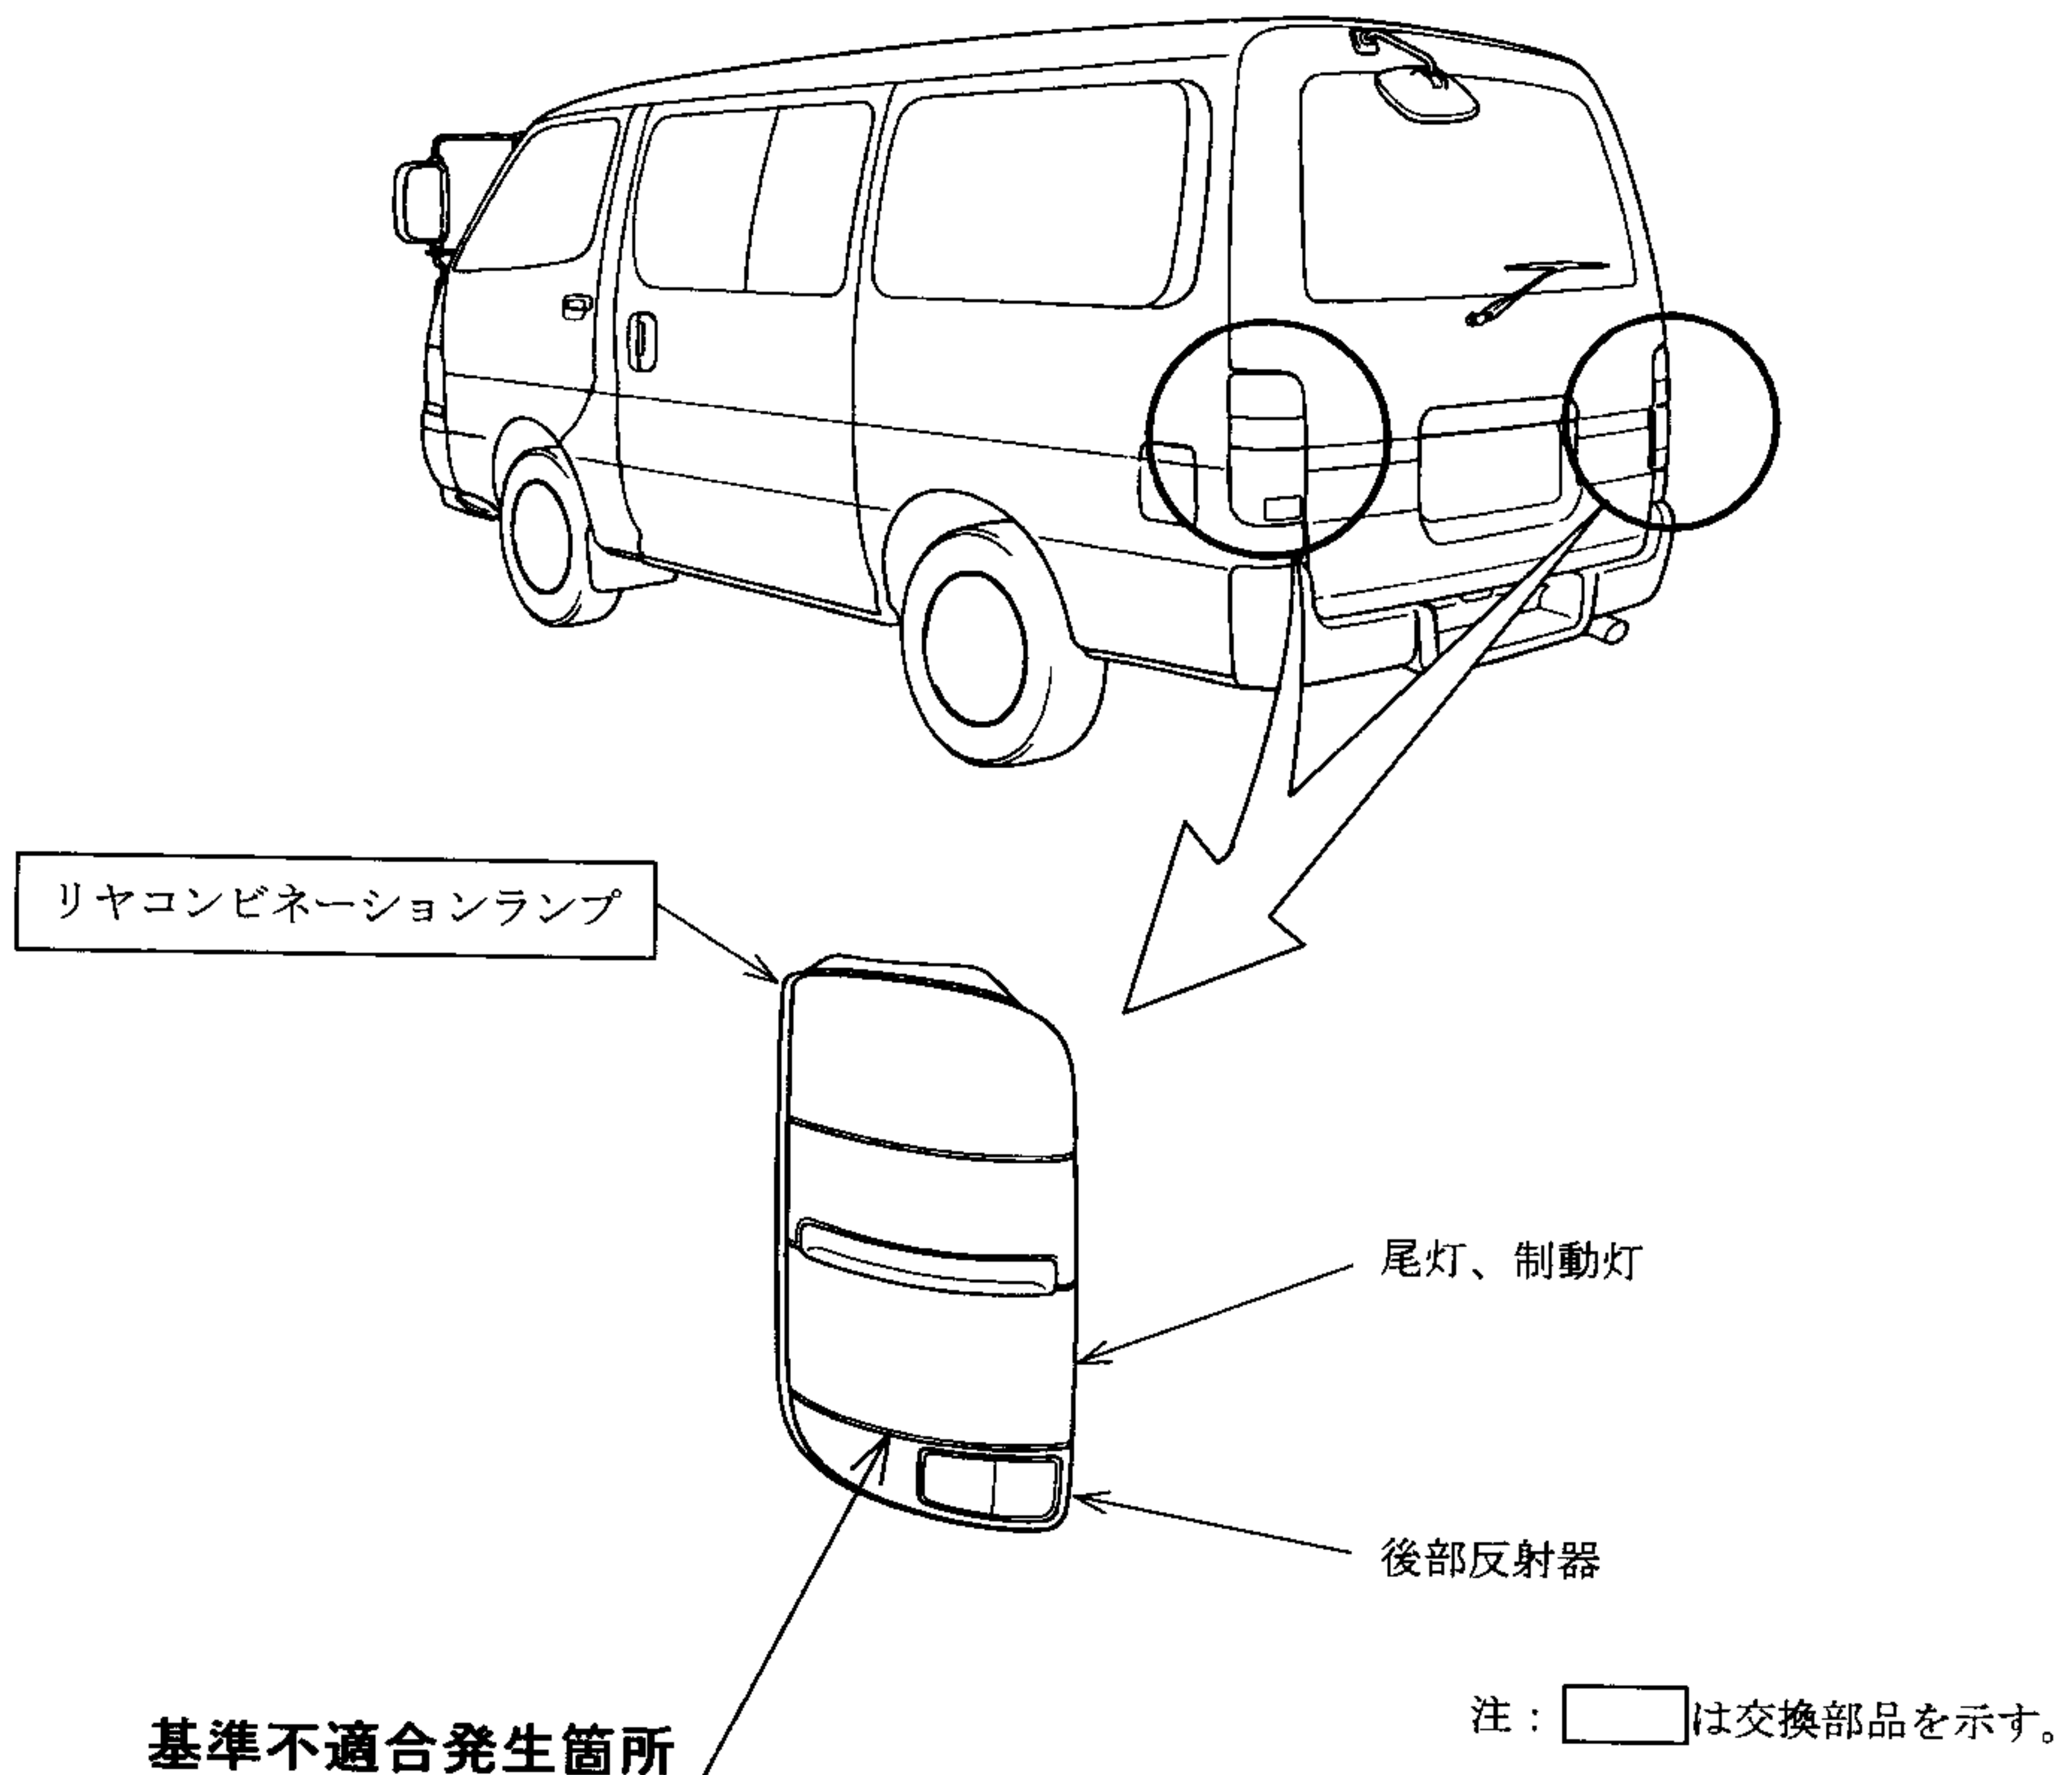
リヤコンビネーションランプの尾灯と制動灯兼用の赤色レンズの耐候性が不十分なため、長期間にわたり強い日射にさらされると徐々にレンズの赤色が褪色し、当該灯火の灯光の色が保安基準に適合しなくなるおそれがある。

全使用者へ当該レンズの褪色現象について周知し、尾灯と制動灯兼用の赤色レンズの色が薄くなり、後部反射器の赤色レンズと比べて白く見える場合には、リヤコンビネーションランプを対策品と交換する。

識別：改善済車両には助手席フロアにあるネームプレート下側に黄色ペイントを塗布する。
