## 改善箇所説明図

### 基準不適合発生箇所

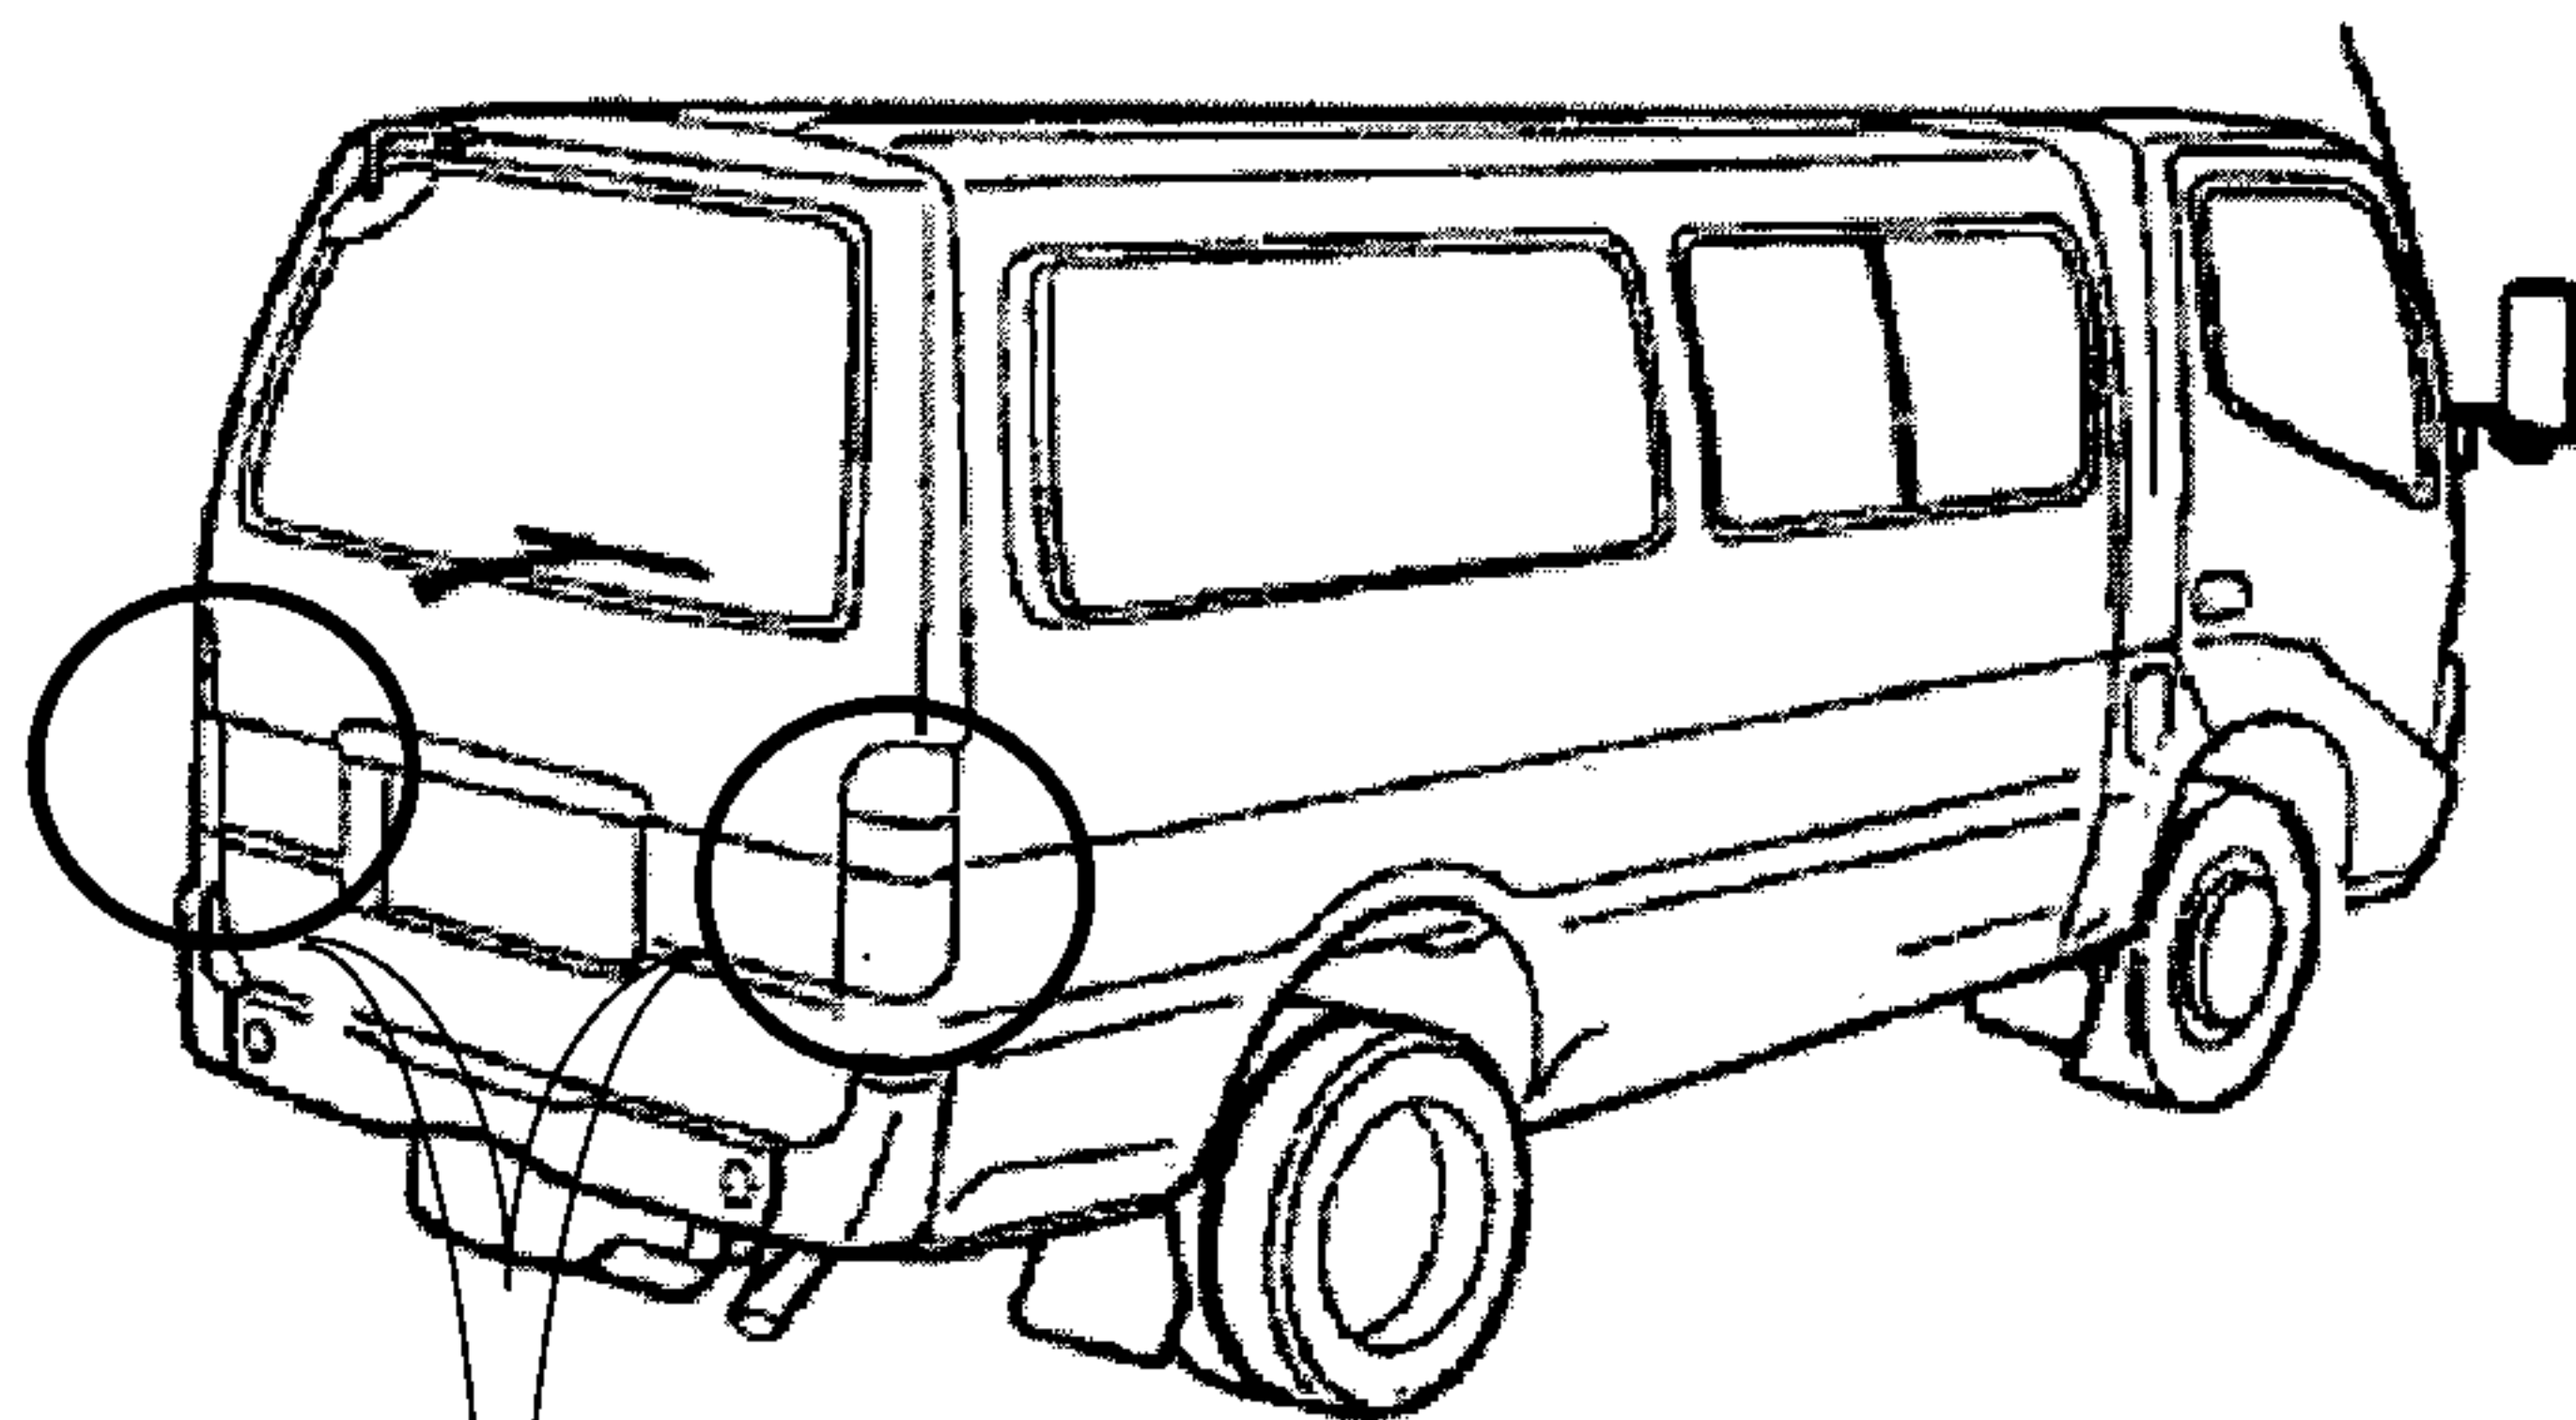
リヤコンビネーションランプ

尾灯、制動灯

後部反射器

リヤコンビネーションランプの尾灯と制動灯兼用の赤色レンズの耐候性が不十分  
なため、長期間にわたり強い日射にさらされると徐々にレンズの赤色が褪色し、当  
該灯火の灯光の色が保安基準に適合しなくなるおそれがある。

全使用者へ当該レンズの褪色現象について周知し、尾灯と制動灯兼用の赤色  
レンズの色が薄くなり、後部反射器の赤色レンズと比べて白く見える場合には、  
リヤコンビネーションランプを対策品と交換する。

識別：改善済車両には車台番号打刻位置の前端に黄色ペイントを塗布する。
