## 改善箇所説明図

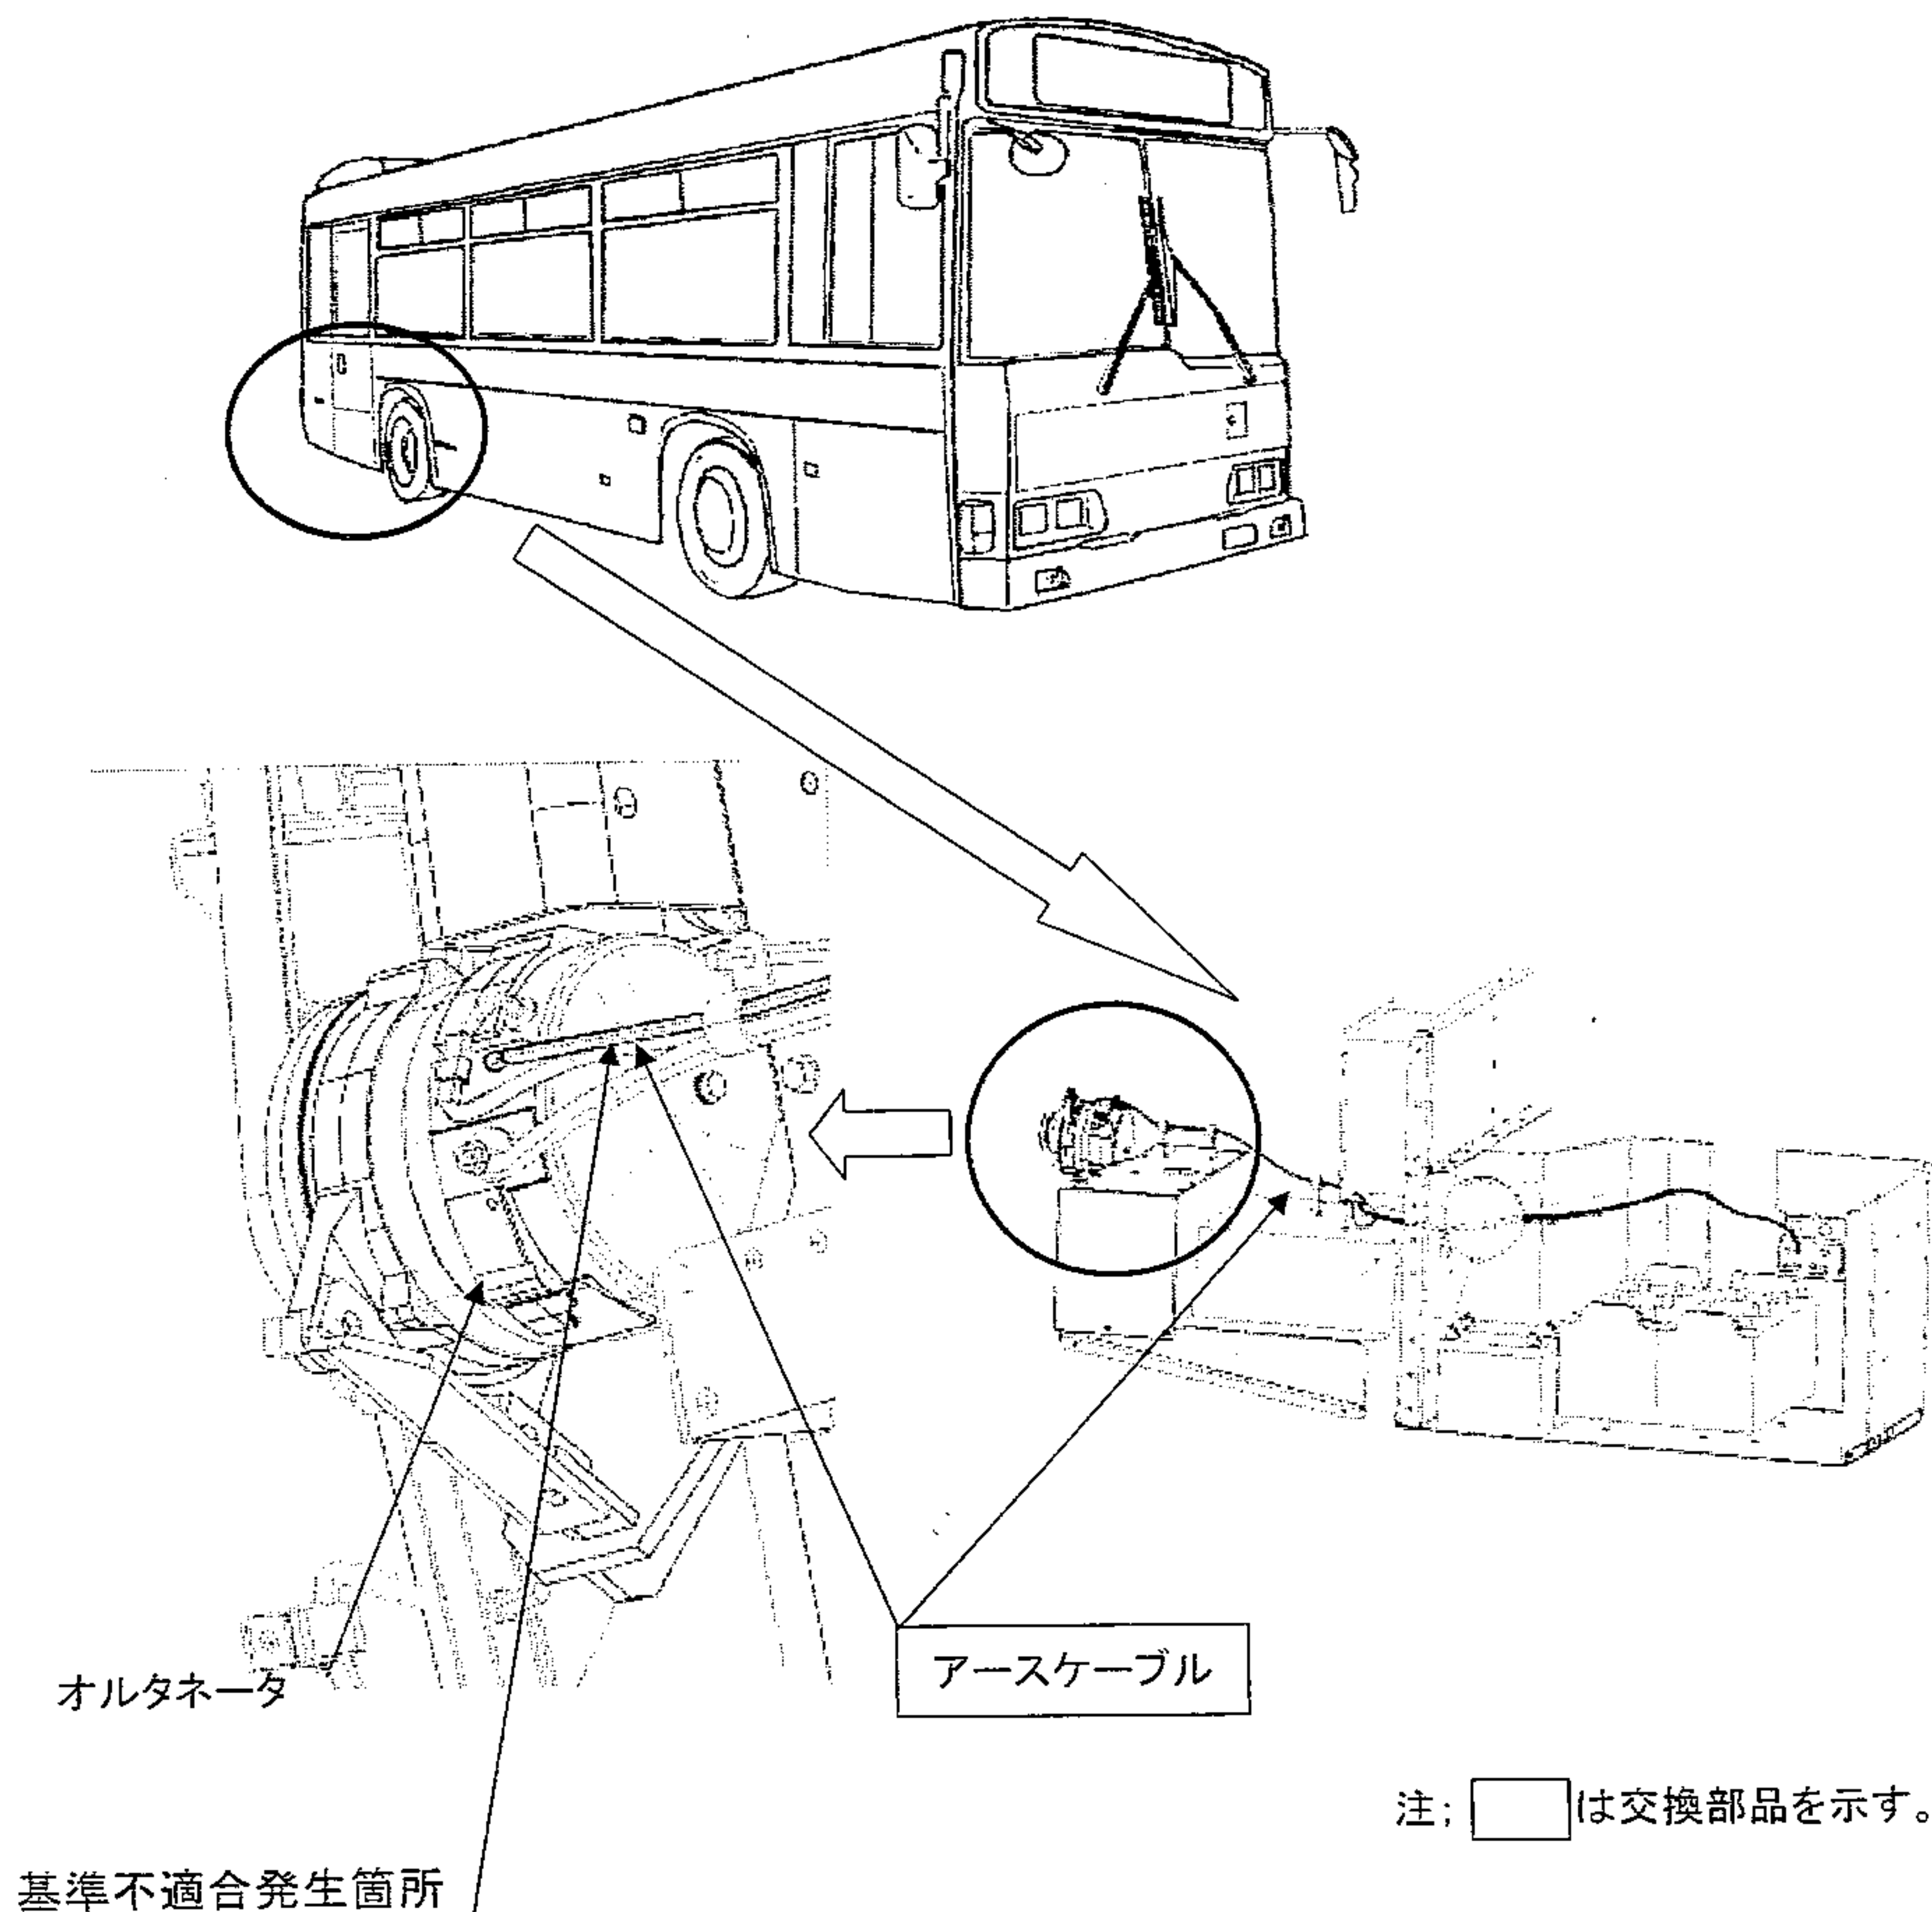
オルタネータ用アースケーブルの線径が不適切なため、発電時にアースケーブルの許容電流値を超え、当該ケーブルが溶損し、最悪の場合、火災になるおそれがある。

全車両、当該ケーブルを対策品と交換するとともに、当該ケーブルの周辺のケーブルを点検し、損傷しているものは新品と交換する。

識別：改善済車両にはオルタネータのアースケーブル取り付けボルト横に黄色ペイントを塗布する。
