## 改善箇所説明図

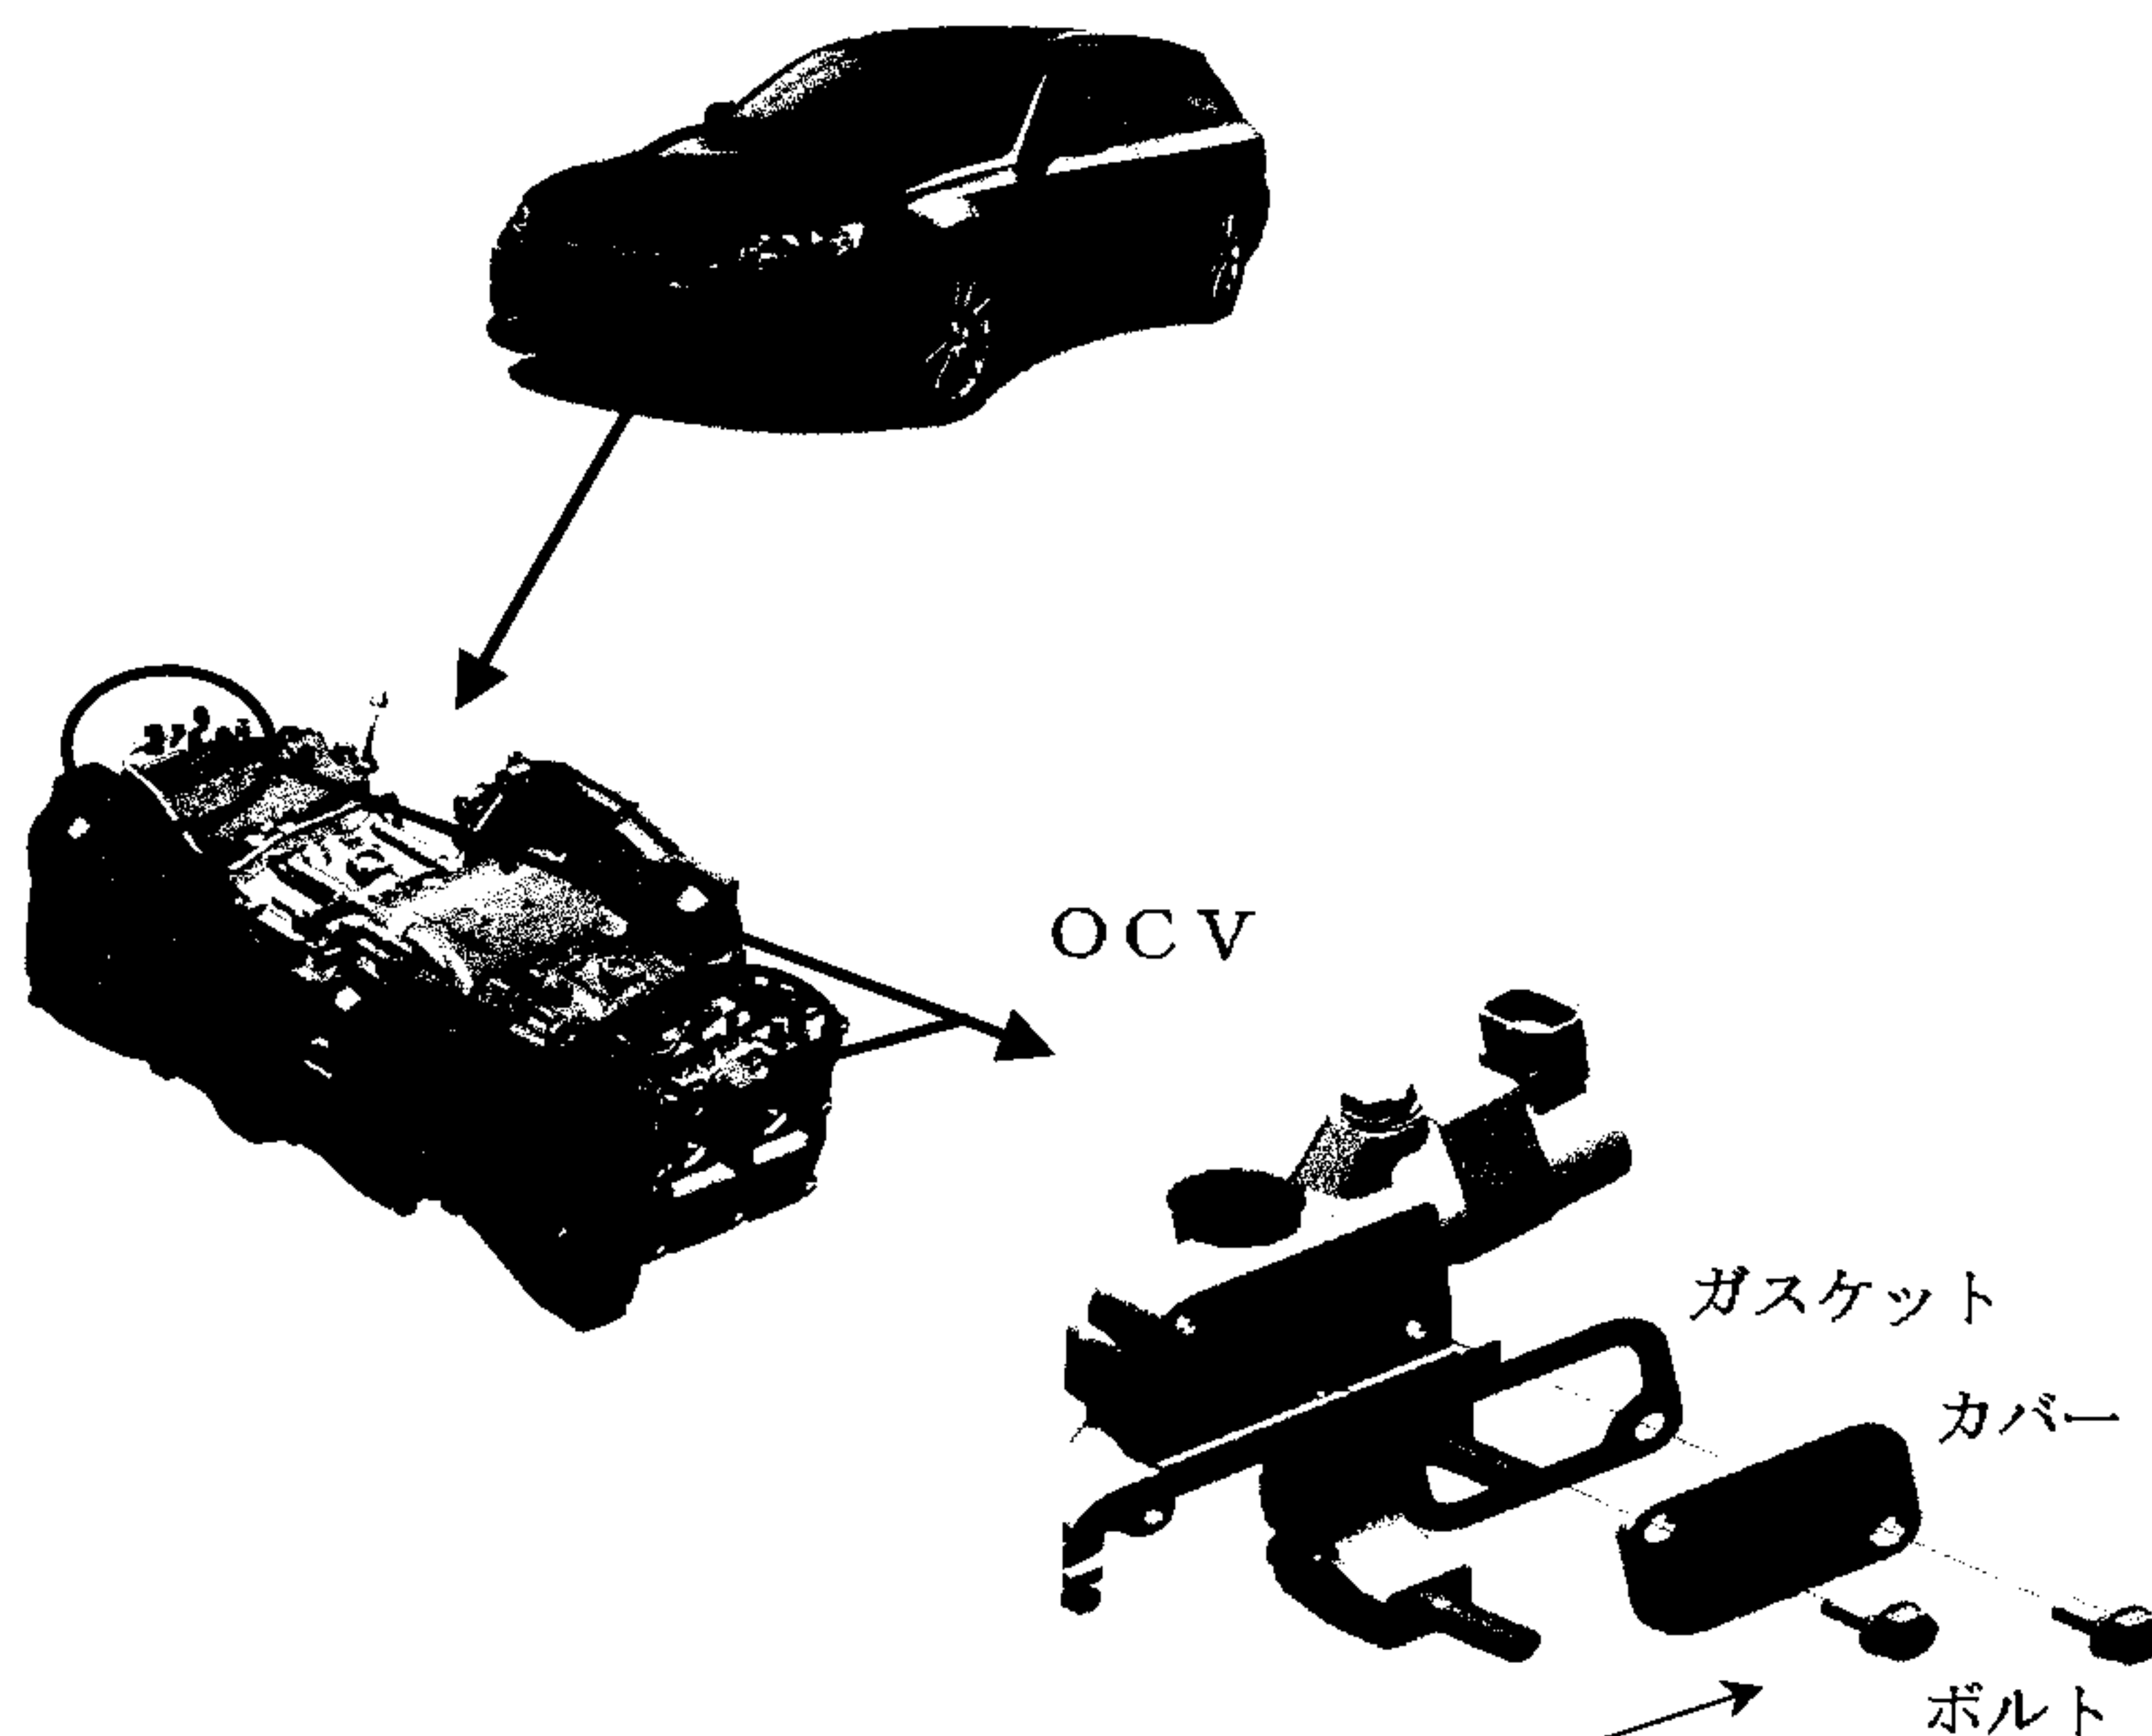
ターボチャージャー付手動変速機車両において、エンジン吸気バルブ開閉タイミングを油圧で制御するためのオイルコントロールバルブ(OCV)のカバー締付ボルトの軸力が低いため、高負荷高回転を継続して使用した場合、エンジン内部の負圧が増大し、OCVのガスケットの変形により当該ボルトの軸力が更に低下することがある。そのため、当該ボルトが緩みエンジンオイルが漏れ、最悪の場合、火災に至るおそれがある。

全車両、当該ボルトを増し締めする。

オイルレベルゲージをエンジンに止めるボルトに白ペイントを塗布する。
