# 改善箇所説明図

## 基準不適合箇所

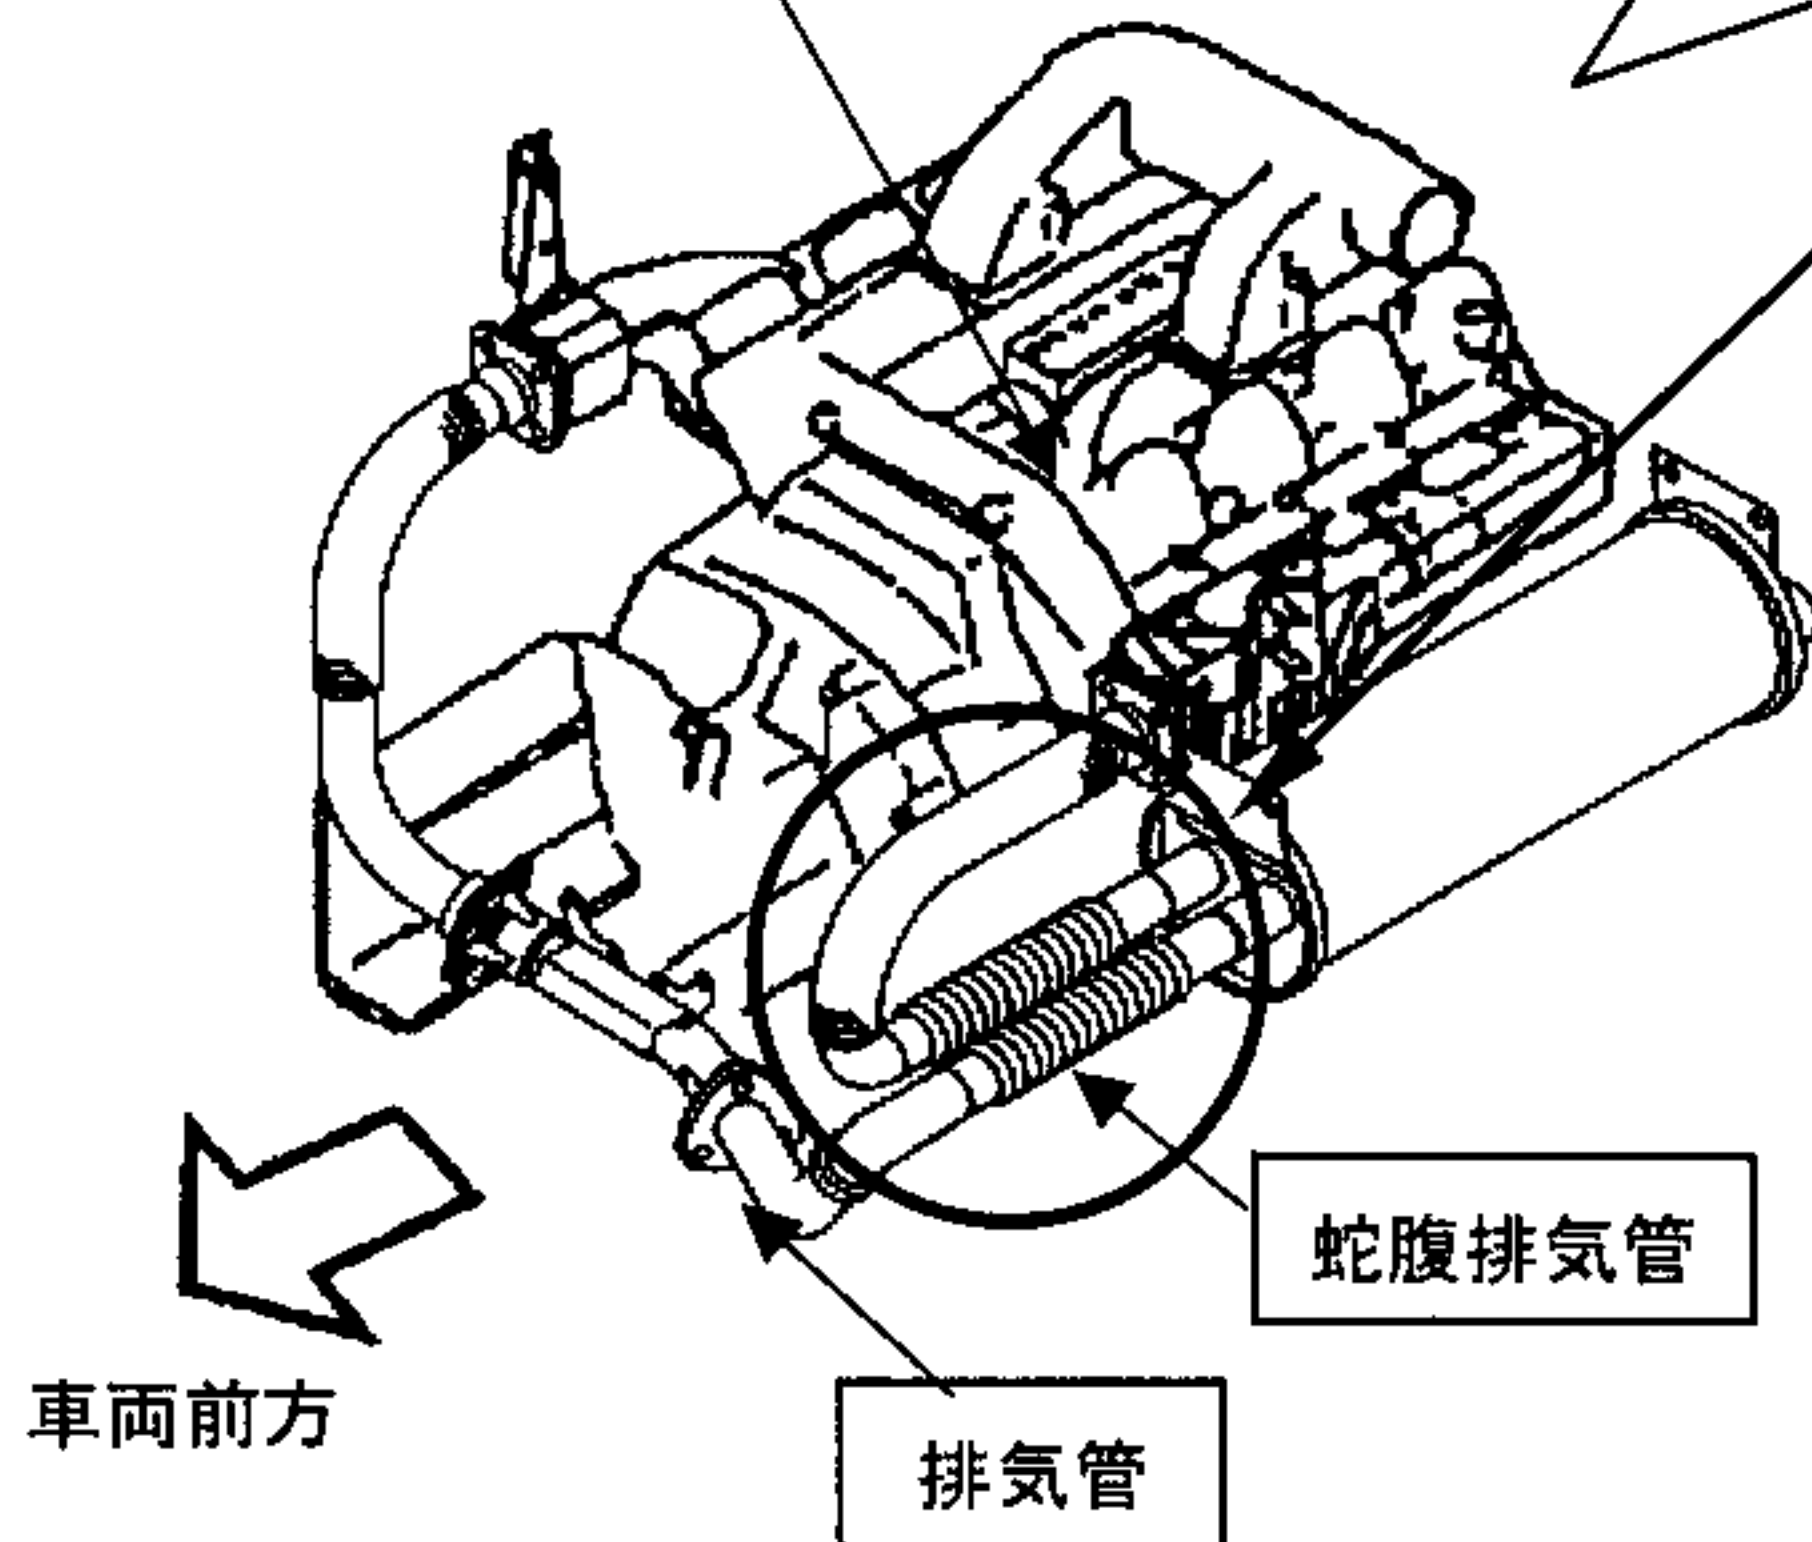
排気管の固定方法が不適切なため、エンジンの振動により排気管に亀裂が発生するものがある。そのため、そのままの状態で使用を続けると、騒音レベルが規制値を超える、または排気ガスの熱により周囲の電気配線の被覆が溶損し、電気配線がショートして、最悪の場合、エンジンが再始動できなくなるおそれがある。

① 8M2型エンジン：排気管を対策品と交換し、排気管を固定する支持金具を追加する。

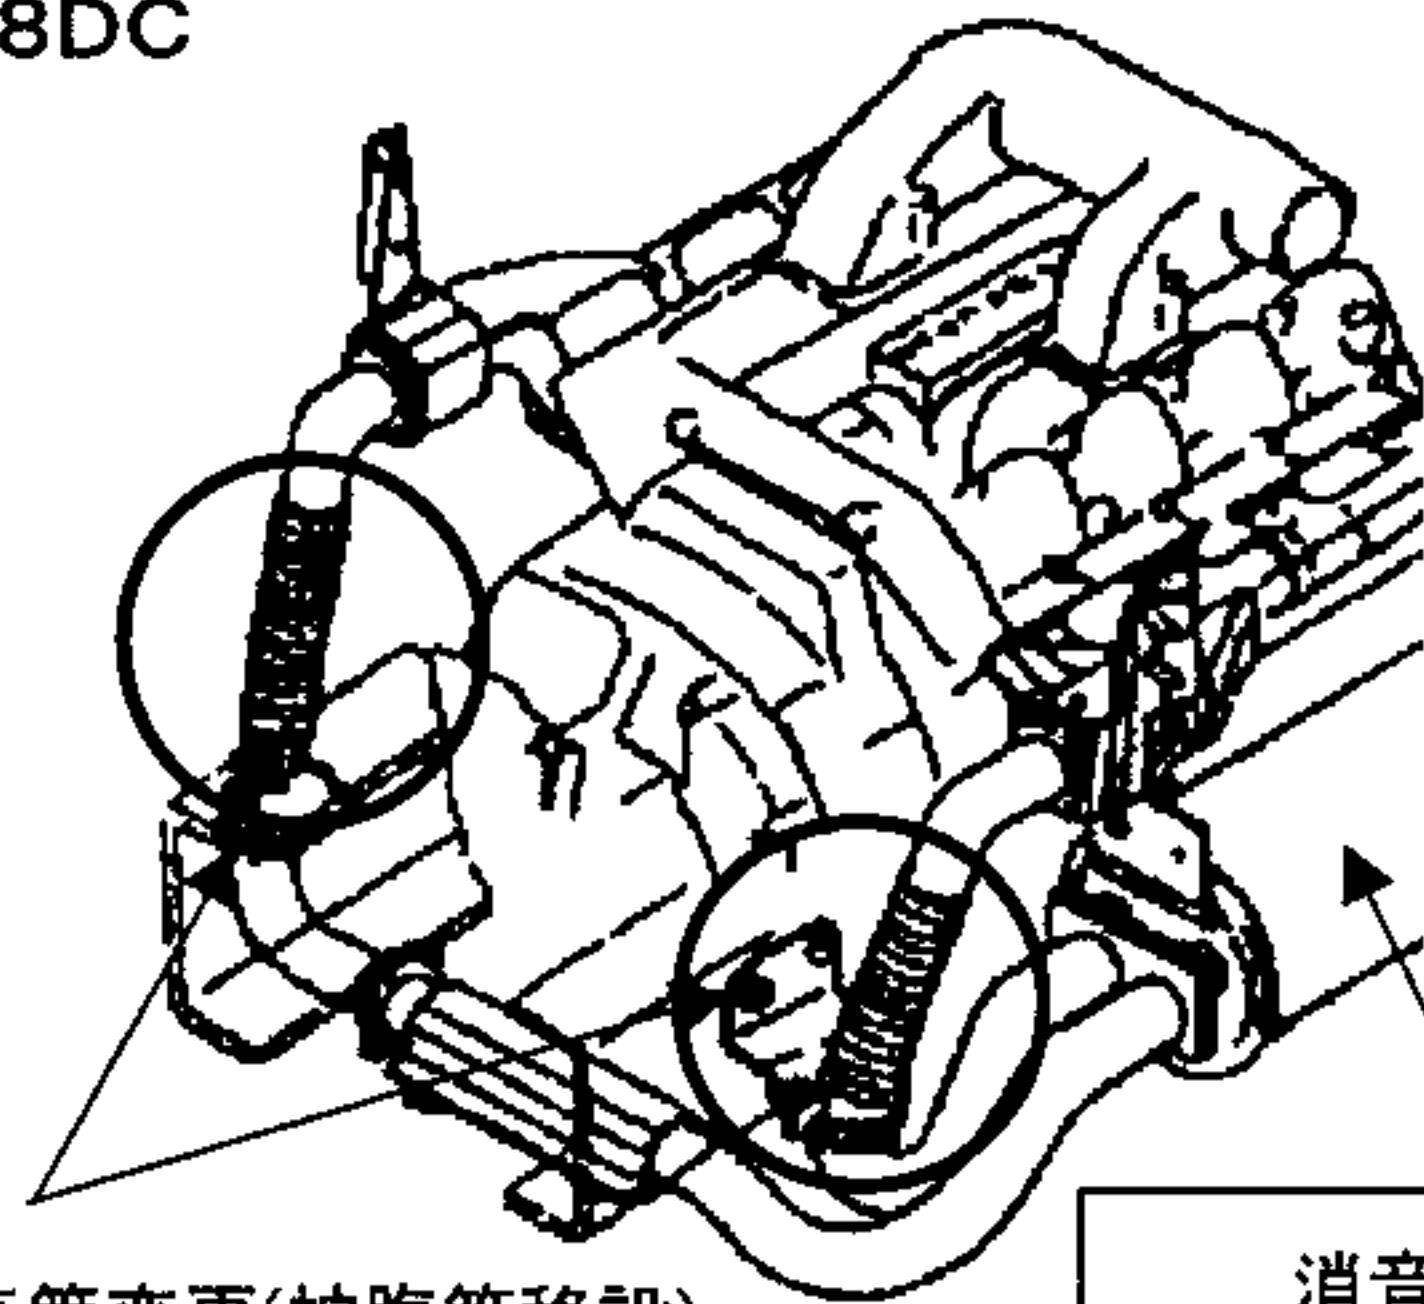
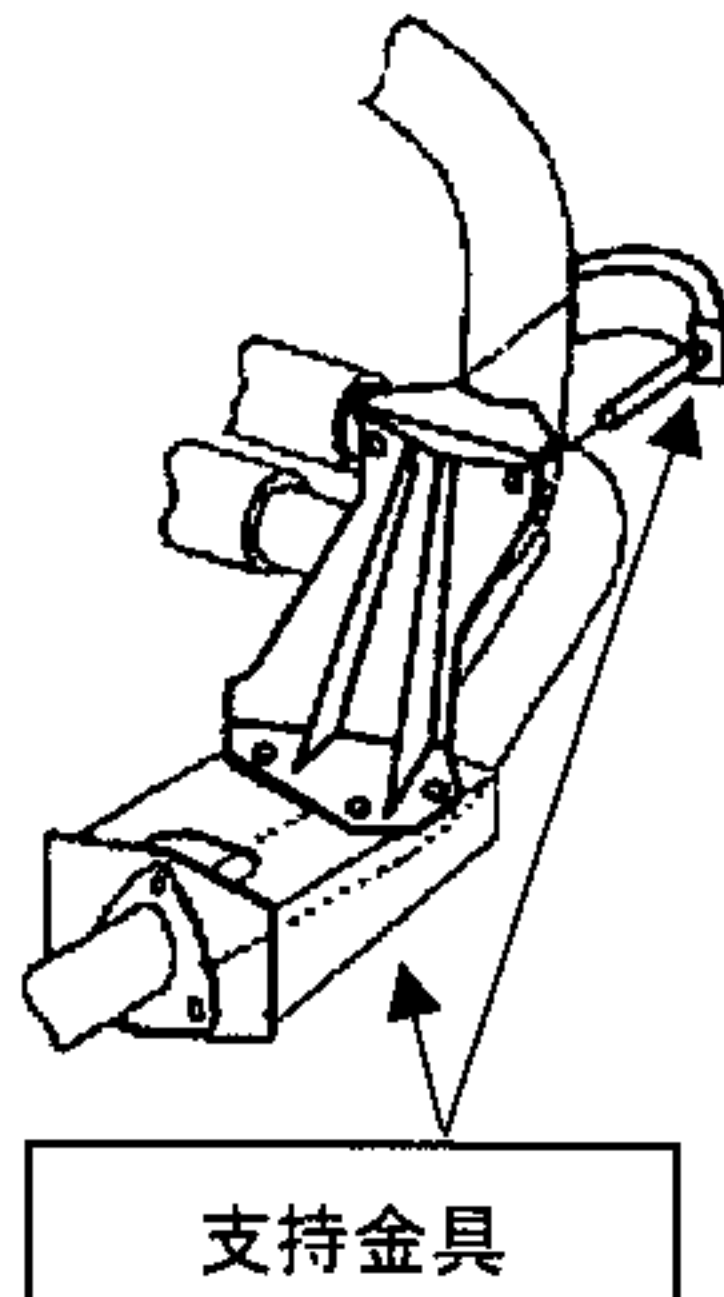
8DC

排気管変更(蛇腹管移設)

② 8DC型エンジン：排気管及び消音器を対策品と交換する。
