## 改善箇所説明図

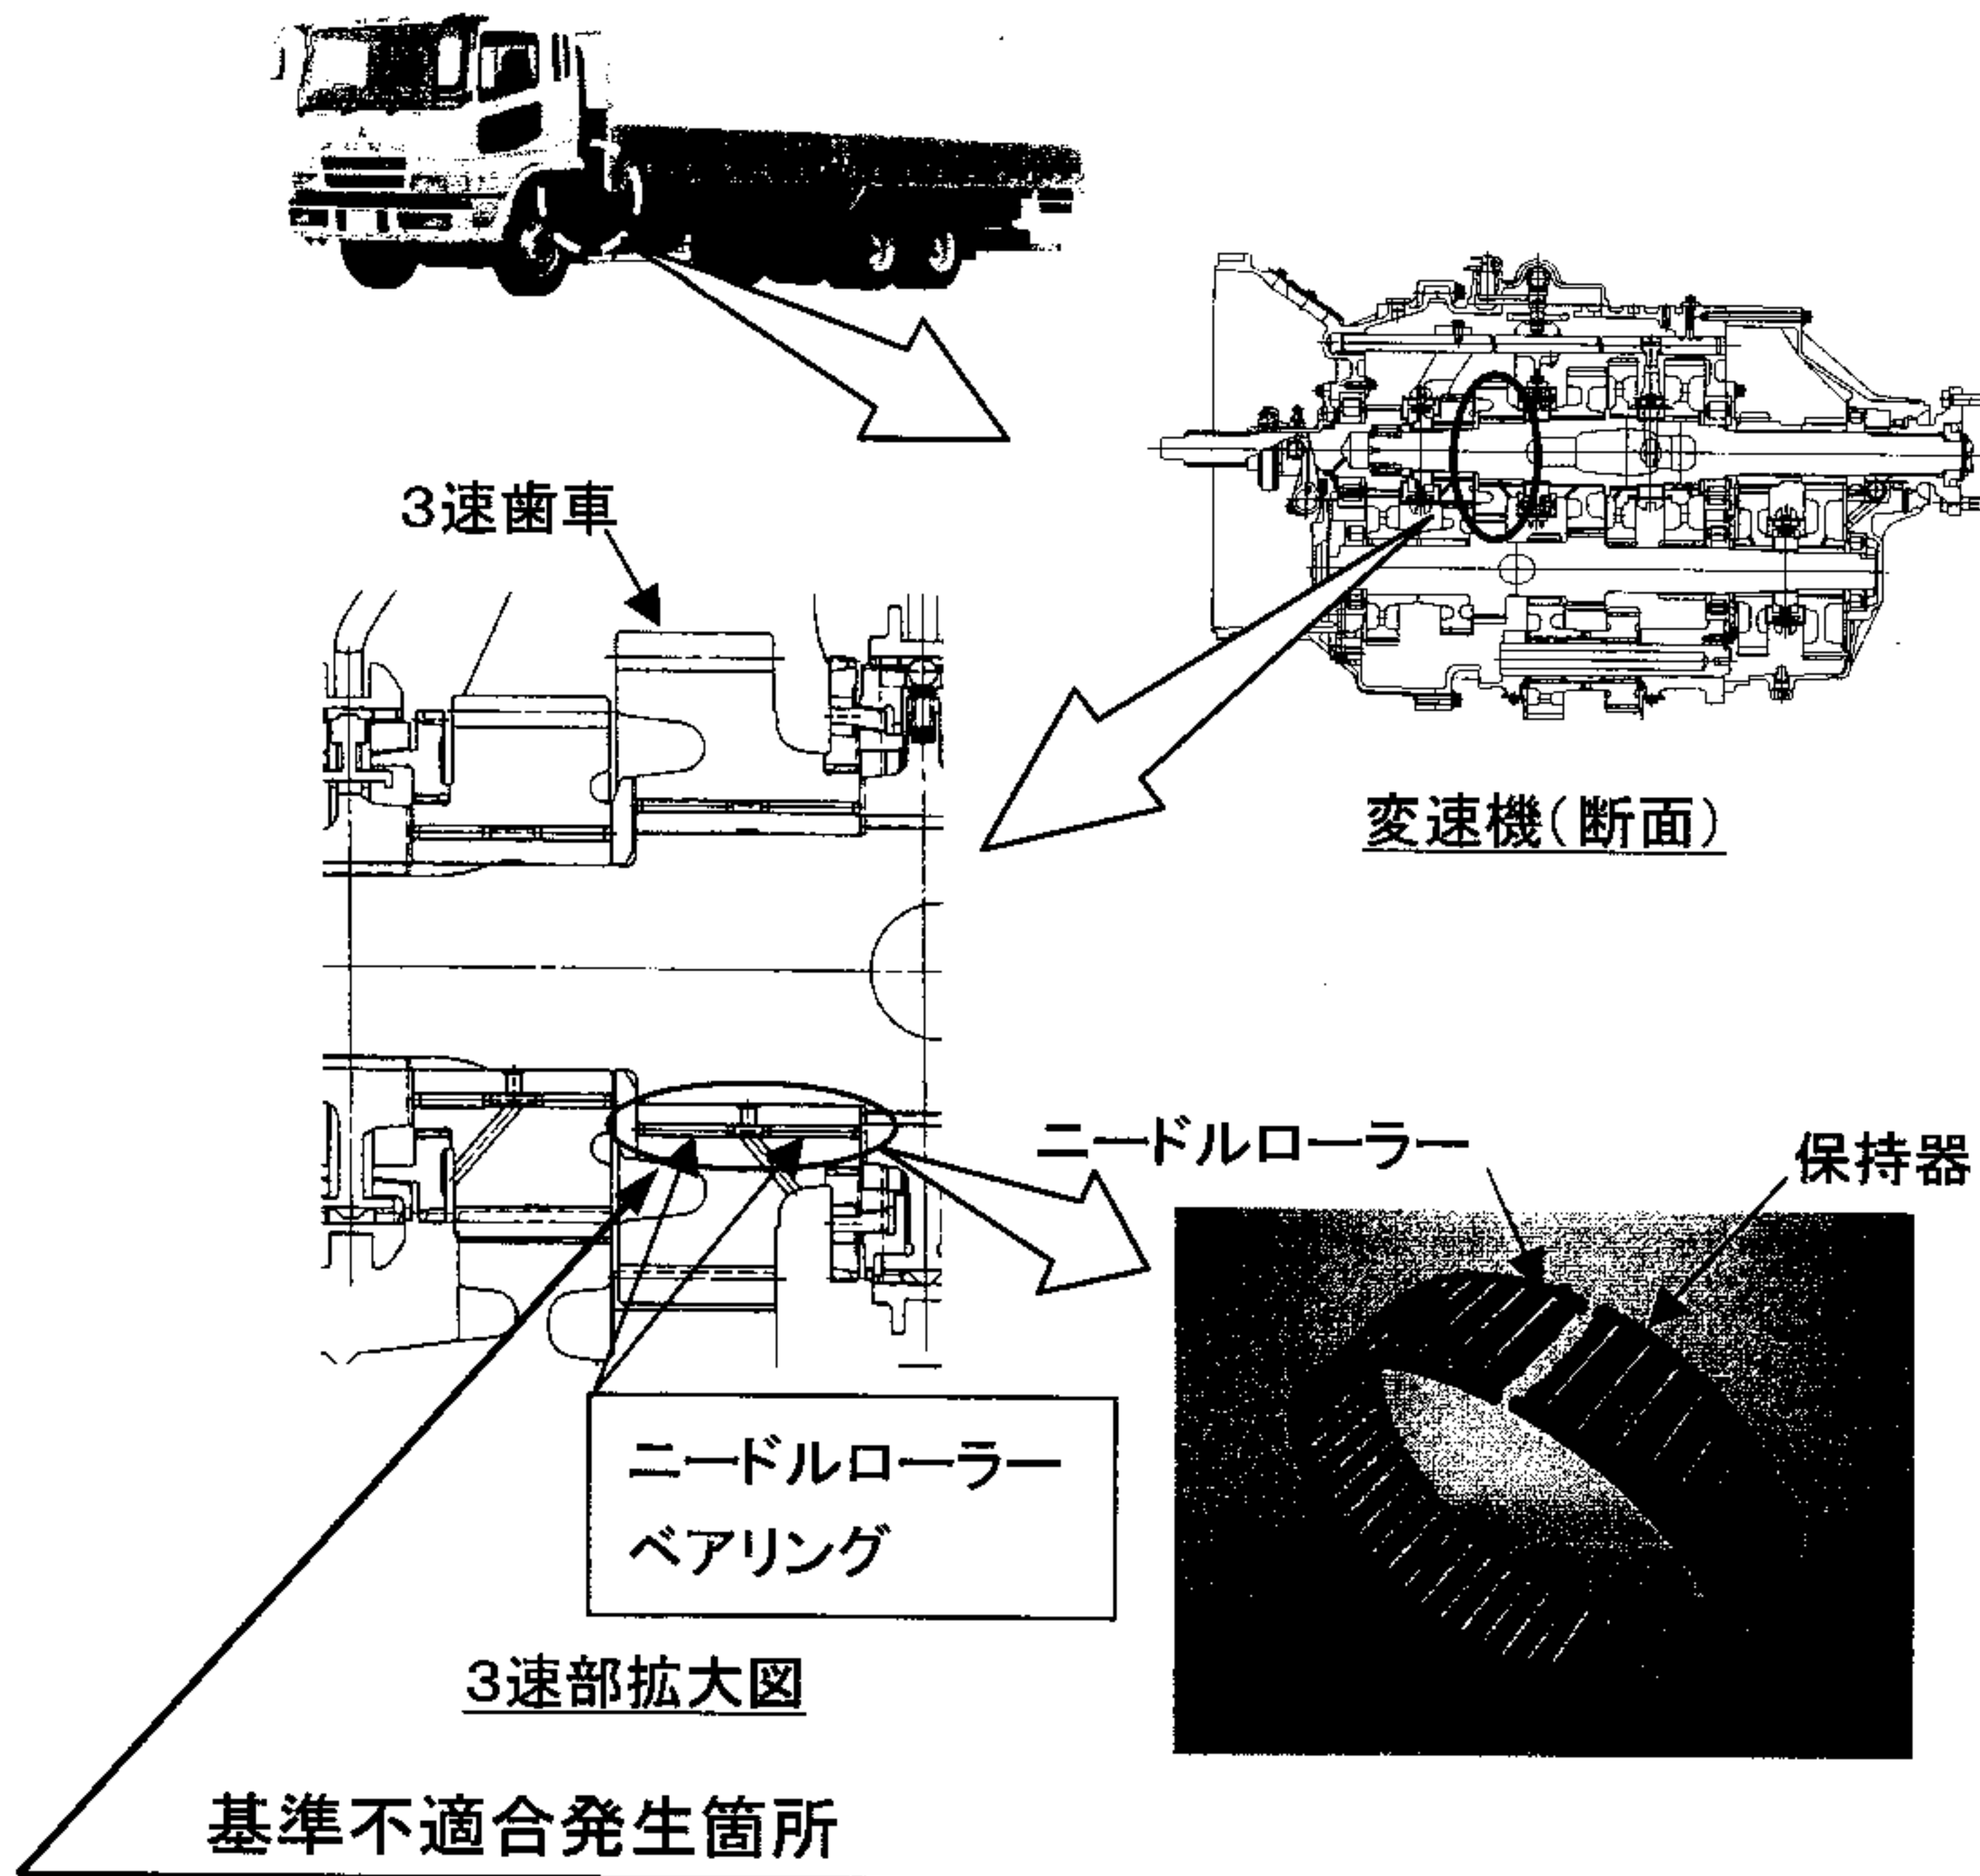
変速機（トランスミッション）内部の3速歯車を支えるベアリング（ニードルローラーベアリング）の保持器の強度が不十分なため、3速の歯車より加わる荷重等により当該保持器が変形・破損することがある。そのため、そのままの状態で使用を続けると、シフト不良、異音等が発生して、最悪の場合、当該ベアリングが焼付き走行不能となるおそれがある。

全車両、3速のベアリングを対策品と交換し、その他の変速段は点検して異常があれば対策品と交換する。又は、対策品のベアリングを組み込んだトランスミッション一式と交換する。

注：□ は交換部品を示す。
