# 改善箇所説明図

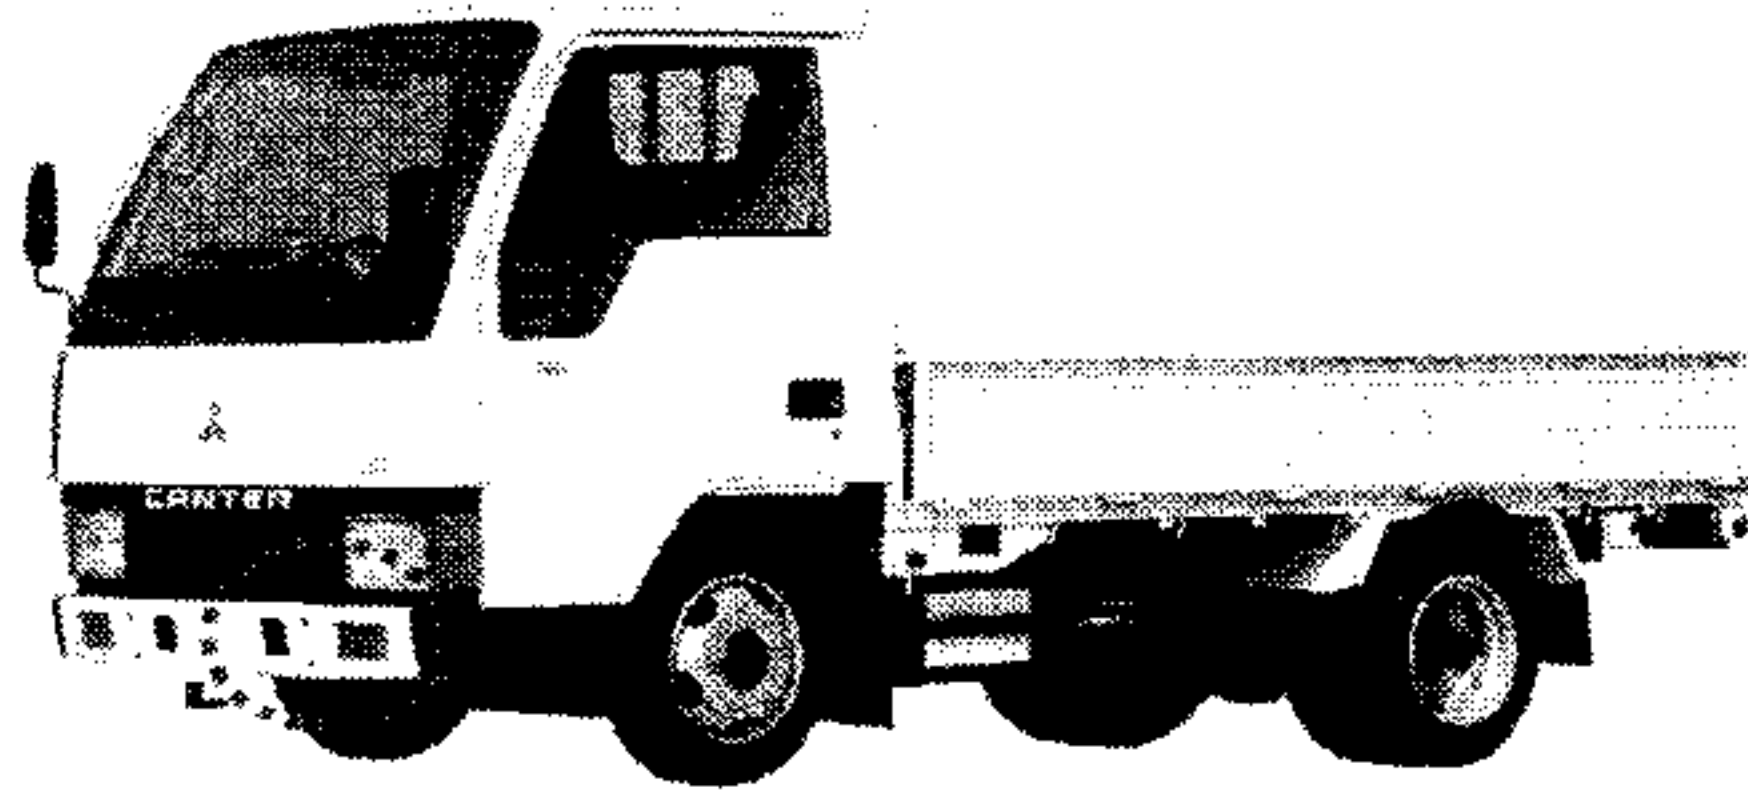
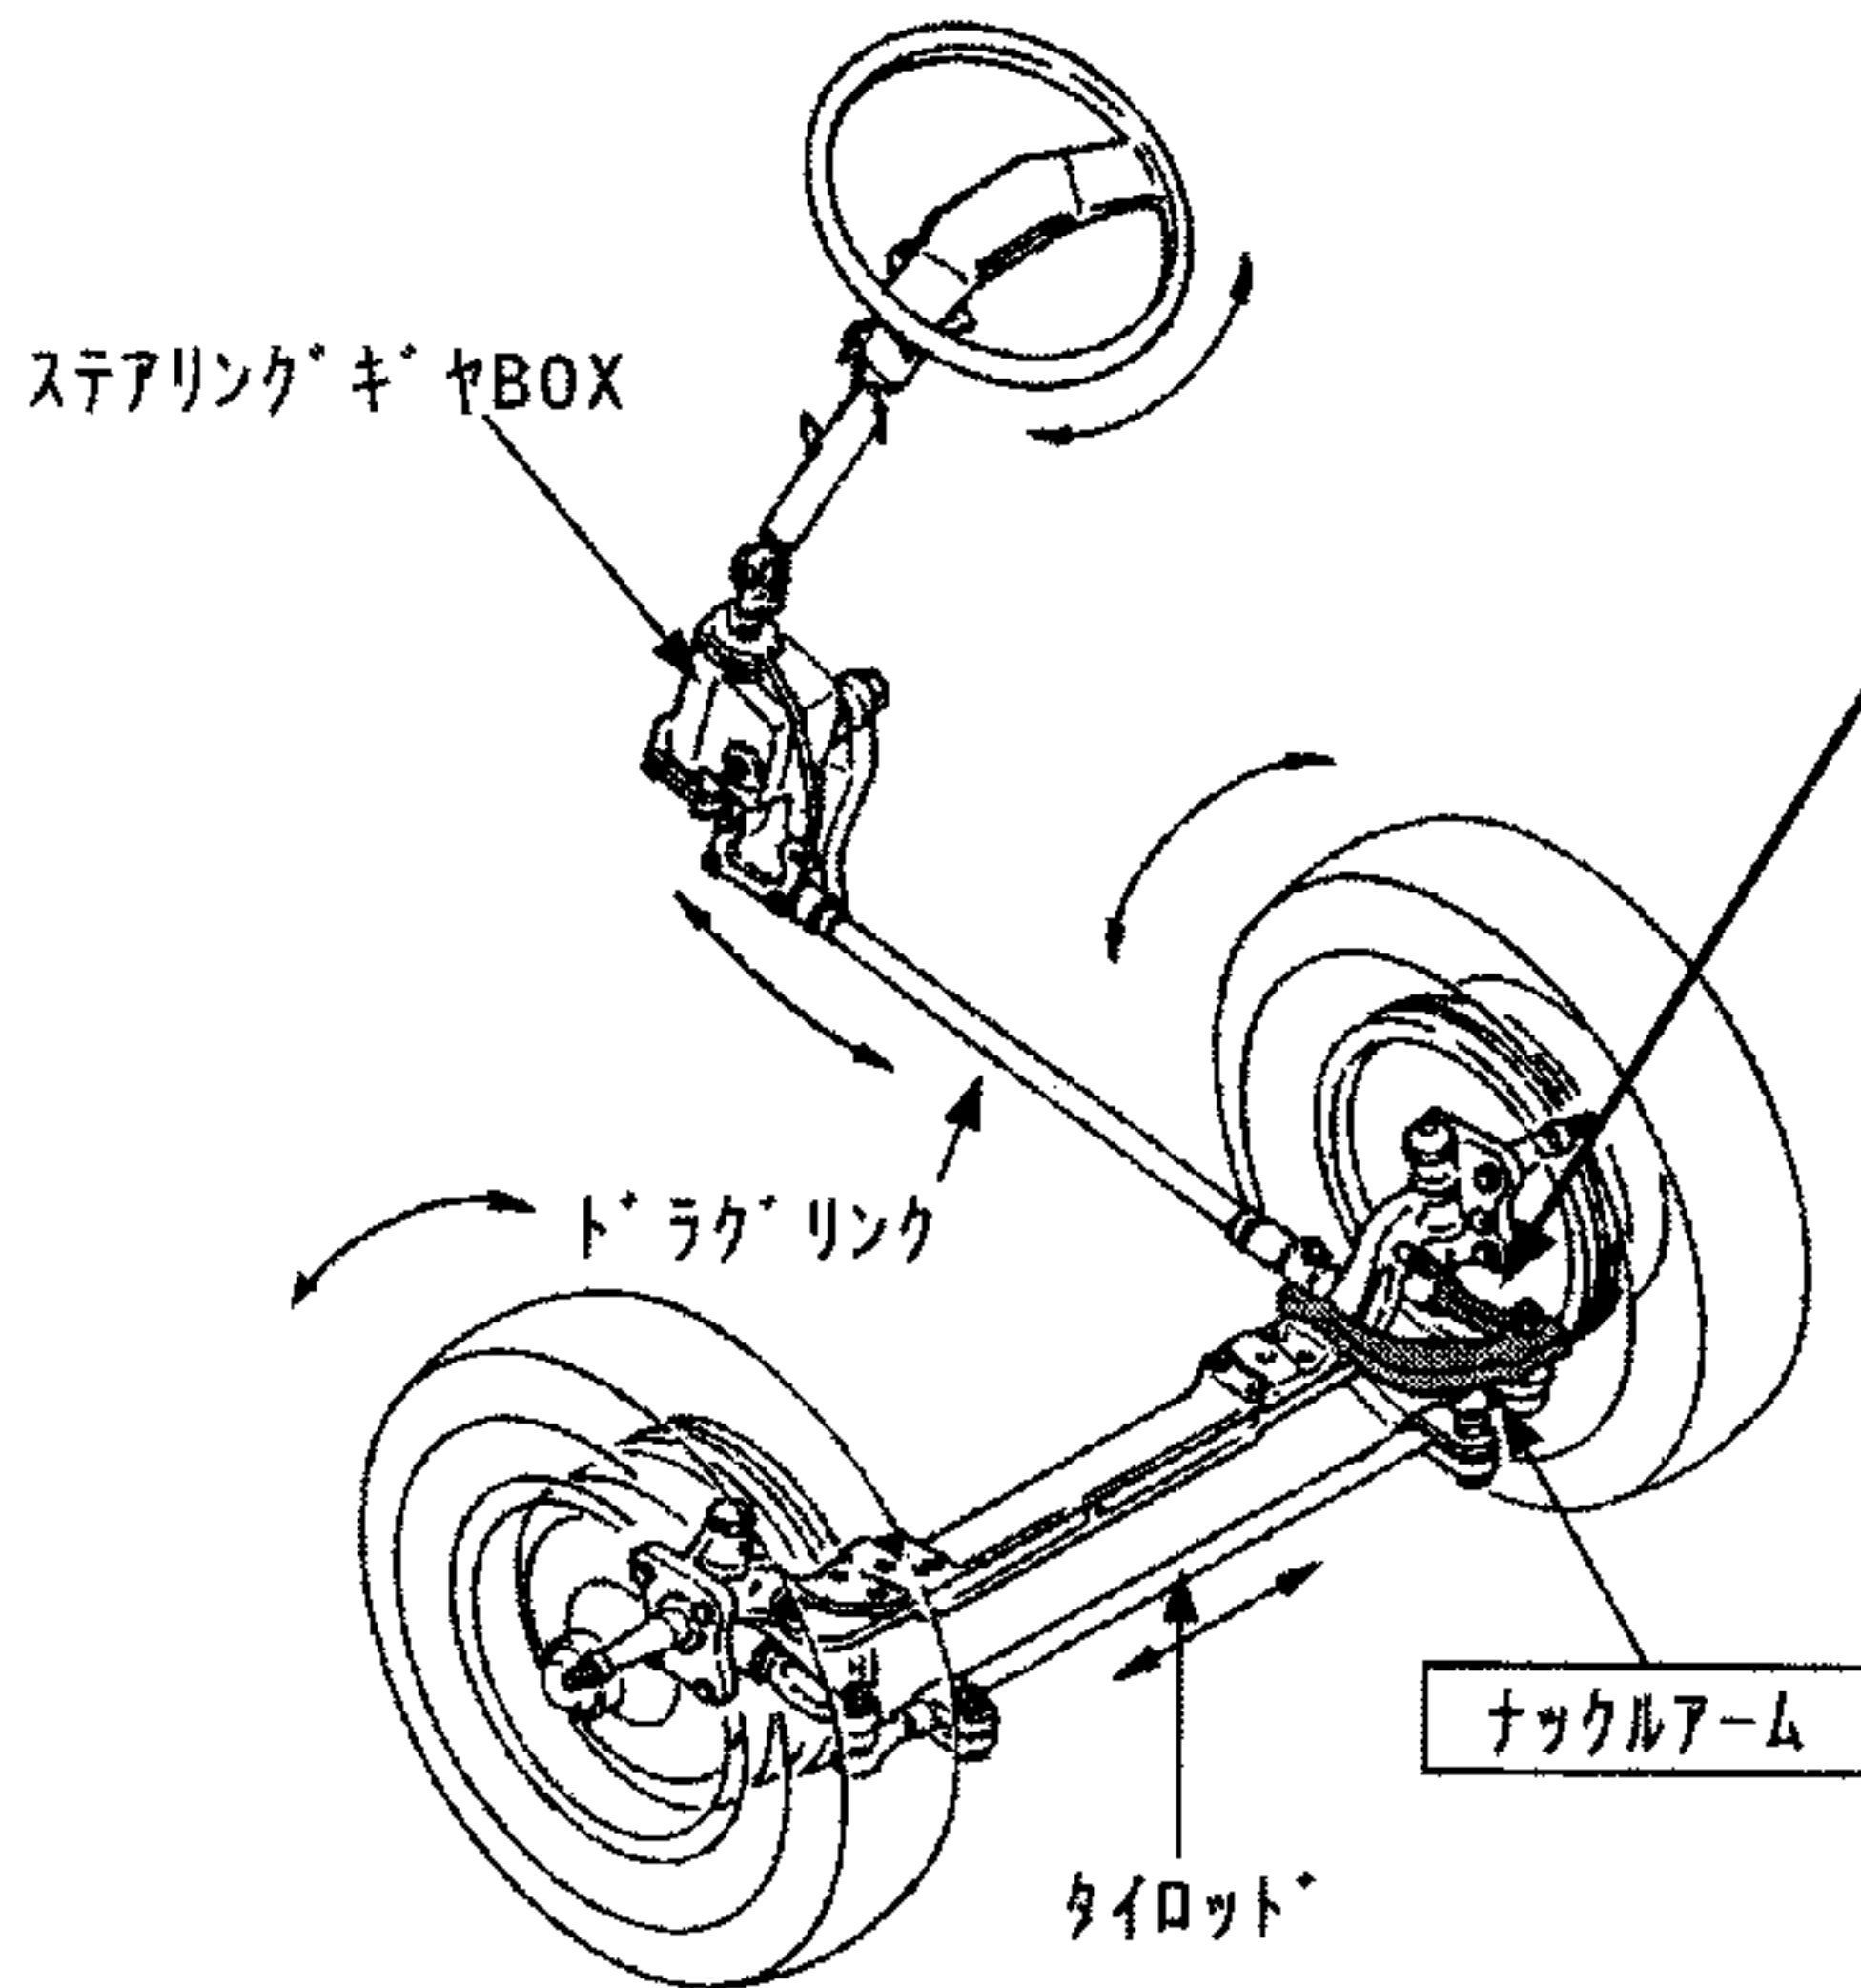
パワーステアリング装着車において、ナックルアームの強度が不足しているため、据切りの多用や操舵頻度の高い走行を繰り返すと、当該アームに亀裂が発生するものがある。そのため、そのままの状態で使用を続けると、最悪の場合、ナックルアームが折損して操舵不能となるおそれがある。

全車両、ナックルアームを対策品と交換する。

なお、対策品の全数供給に時間を要することから、当面の暫定措置として、ナックルアームの亀裂の有無を点検し、亀裂のある場合は対策品と交換し、問題のない場合は後日対策品と交換する。
