## ① 改善箇所説明図

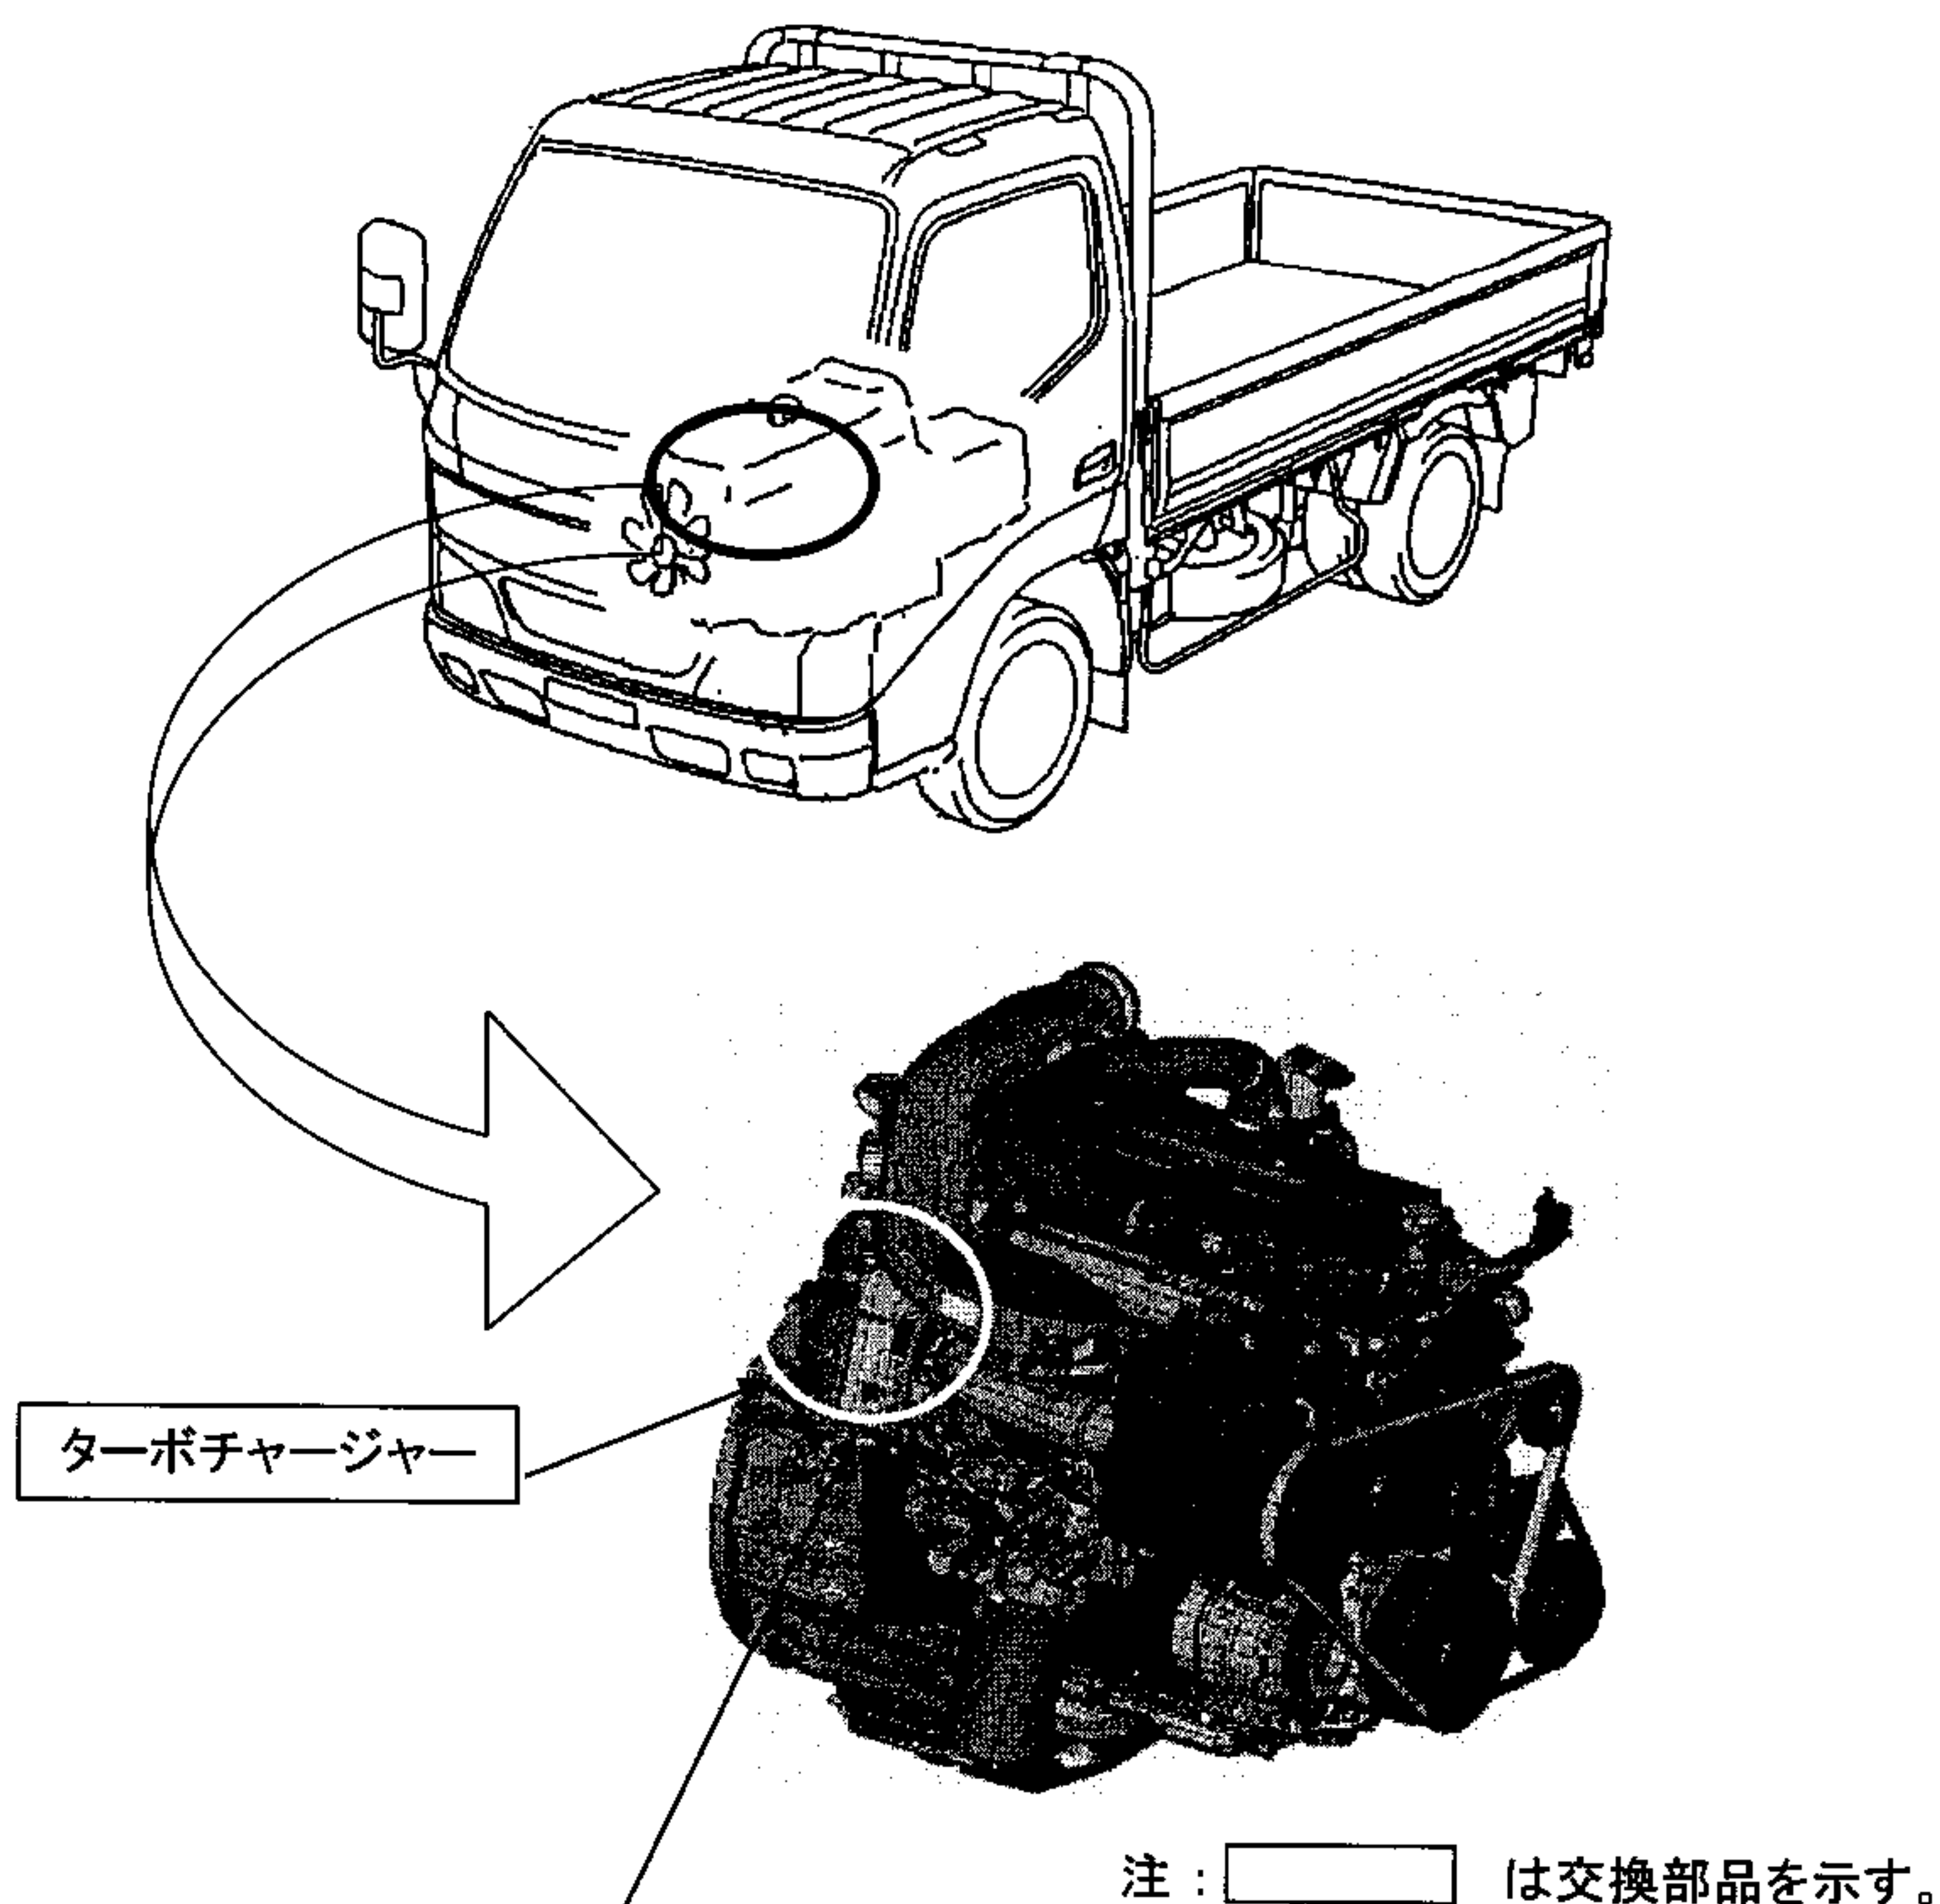
### 基準不適合発生箇所

エンジンのターボ翼のバランス取り加工が不適切なため、当該翼の強度が低下しているものがある。そのため、当該翼の一部が欠損して出力低下し、そのままの状態で使用を続けると、最悪の場合、当該翼が破損してエンジンオイルが吸気管からエンジンに流れ込み、エンジンの回転が上昇するおそれがある。

全車両、ターボのシリアル番号を確認し、対象のものは良品と交換する。

識別 : ターボのシリアルナンバープレート右下部に黄色ペイントを塗布する。
