## ② 改善箇所説明図

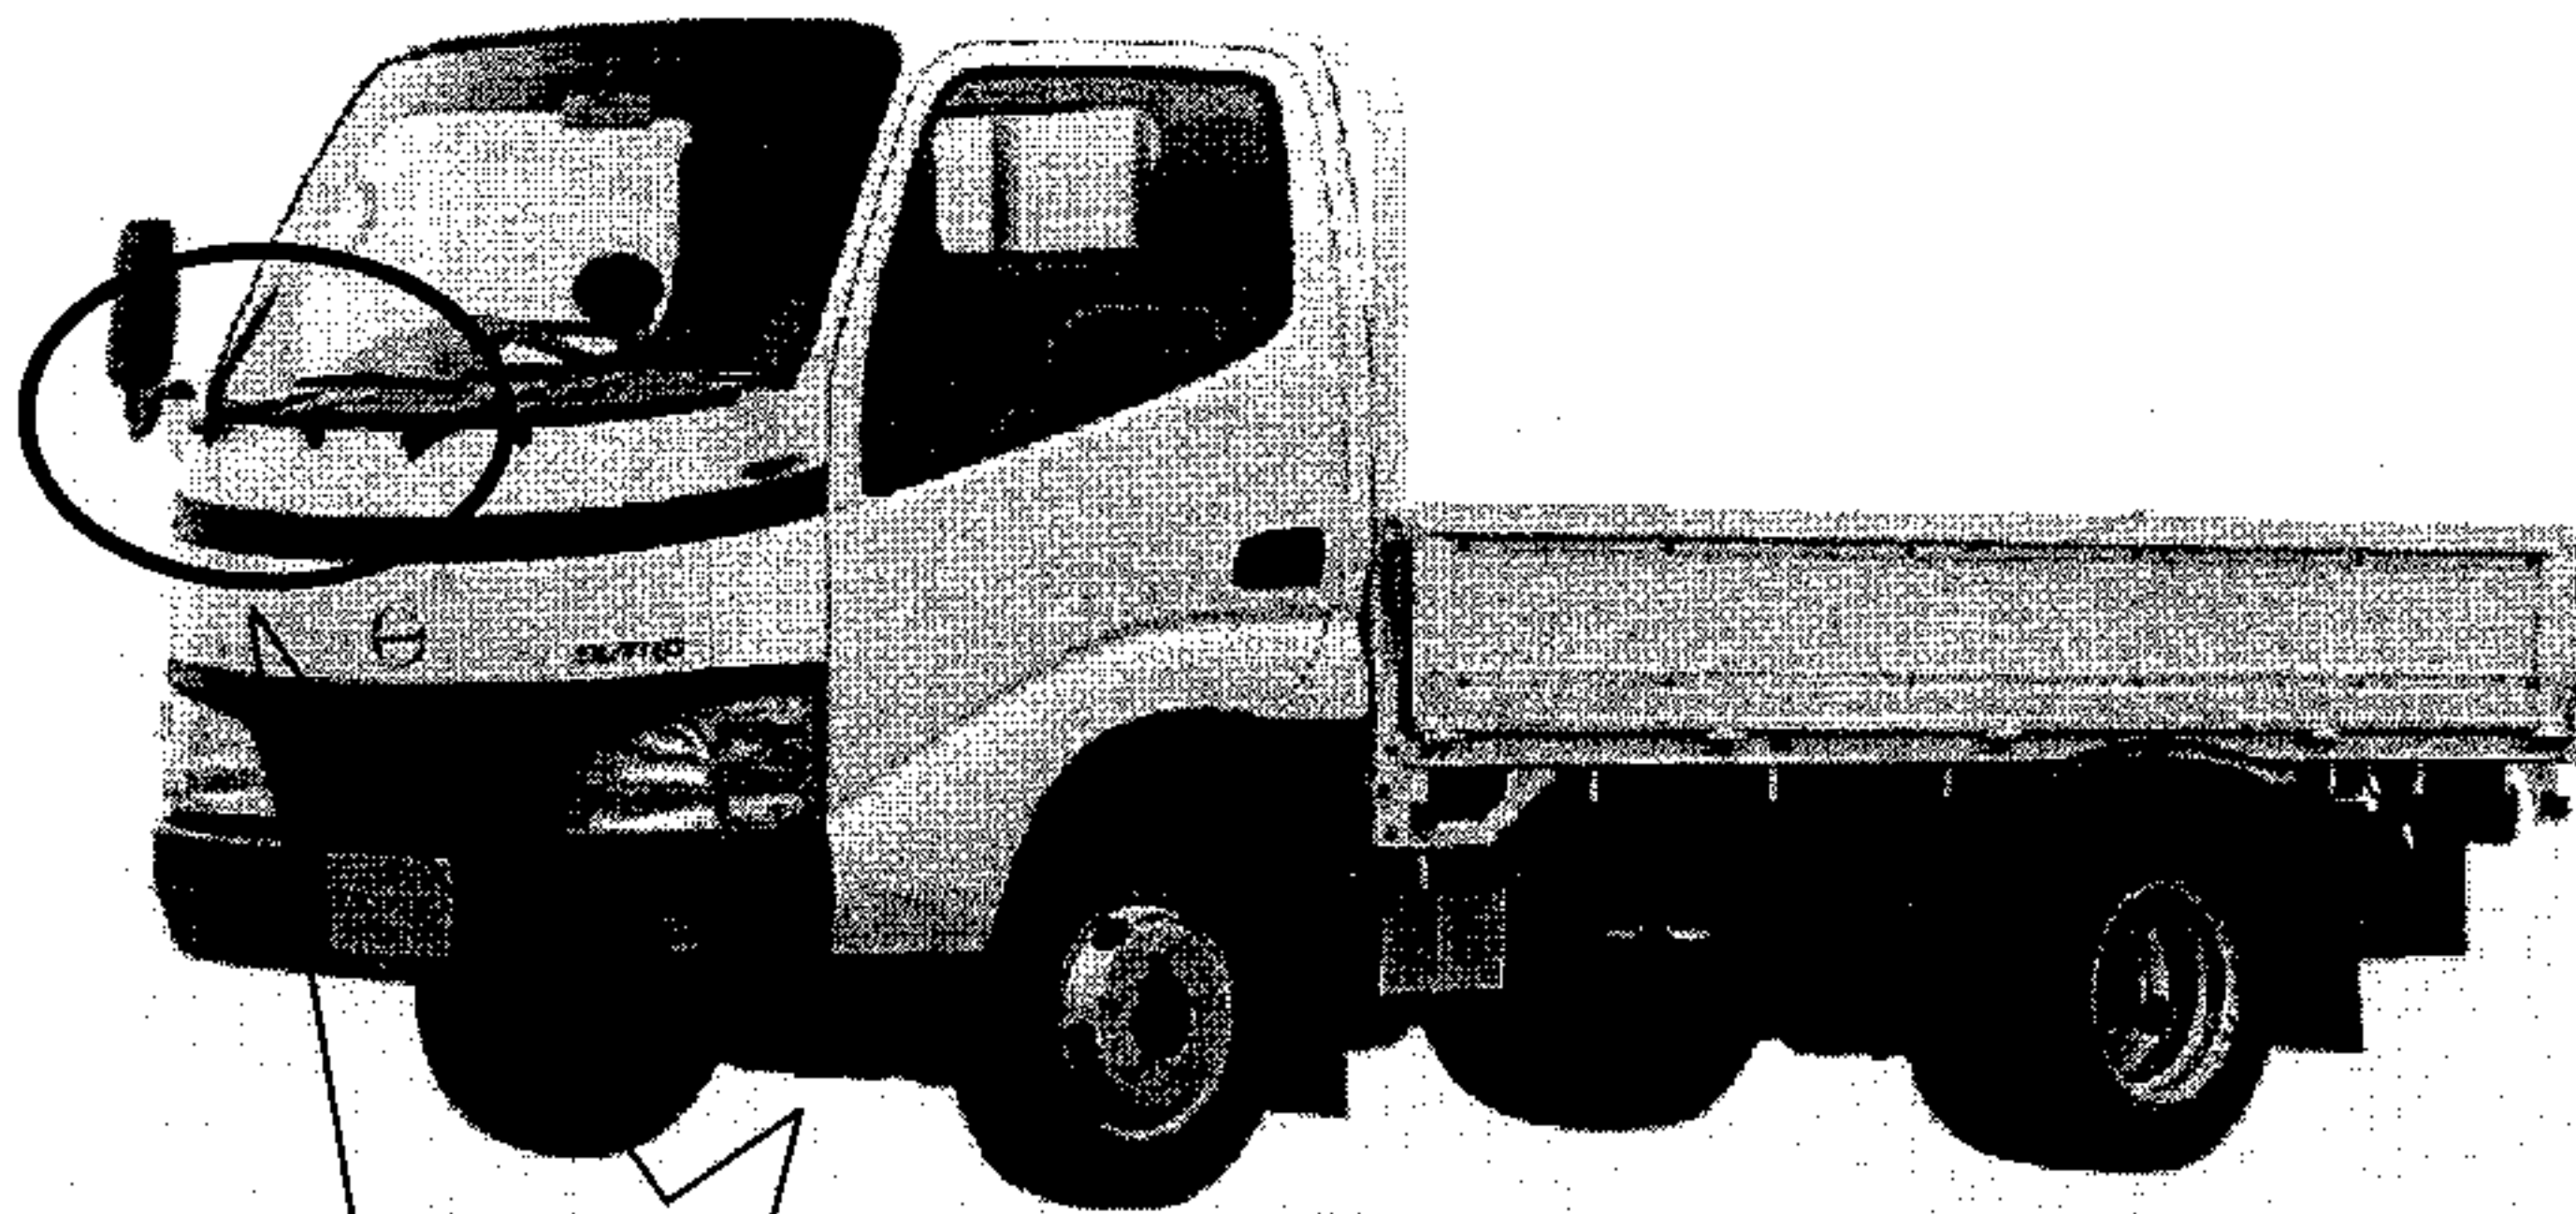
ブレーキ液のリザーバタンクの制動液漏れ警報用フロートストップパの構造が不適切なため、製造ラインでブレーキ液を加圧注油した際、フロートが当該ストップパから外れたものがある。そのため、ブレーキ液が減少しても、制動液漏れ警報装置が正常に作動しなくなるおそれがある。

全車両、ブレーキ液のリザーバタンクを対策品と交換する。

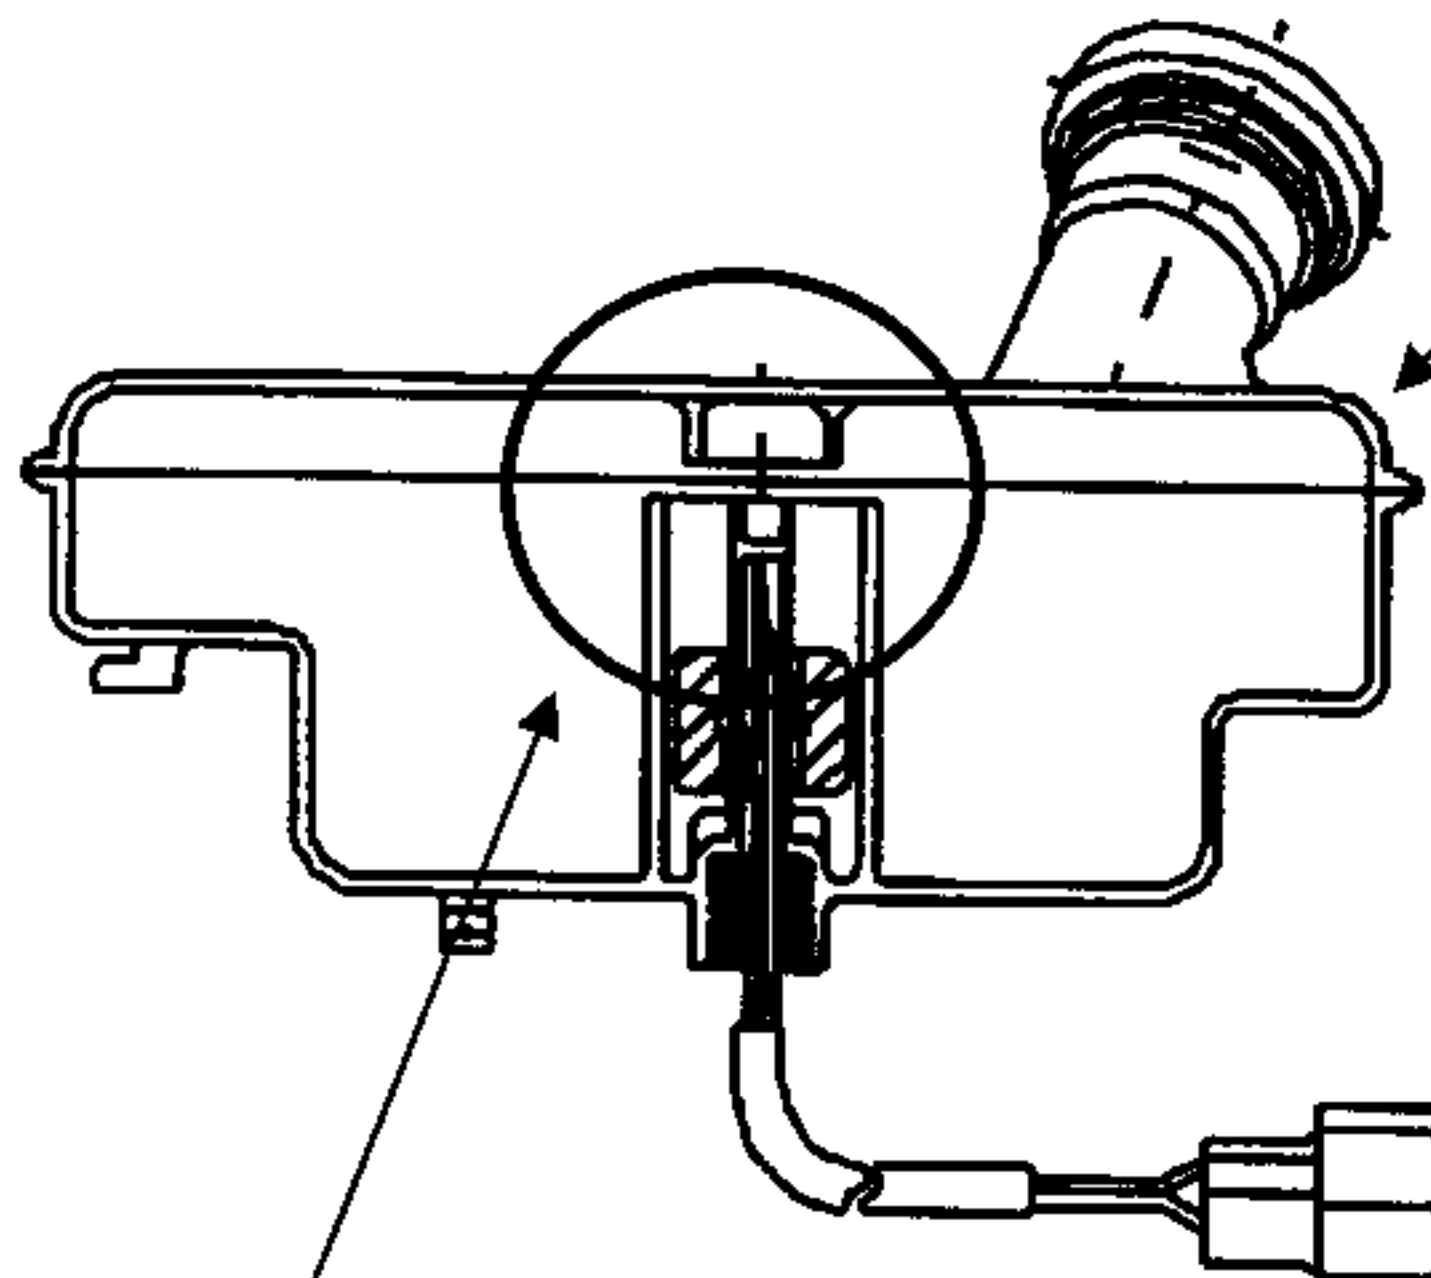
リザーバタンク

### 基準不適合発生箇所

識別：リザーバタンク取り付けステー部に黄色ペイントを塗布する。
