## 改善箇所説明図

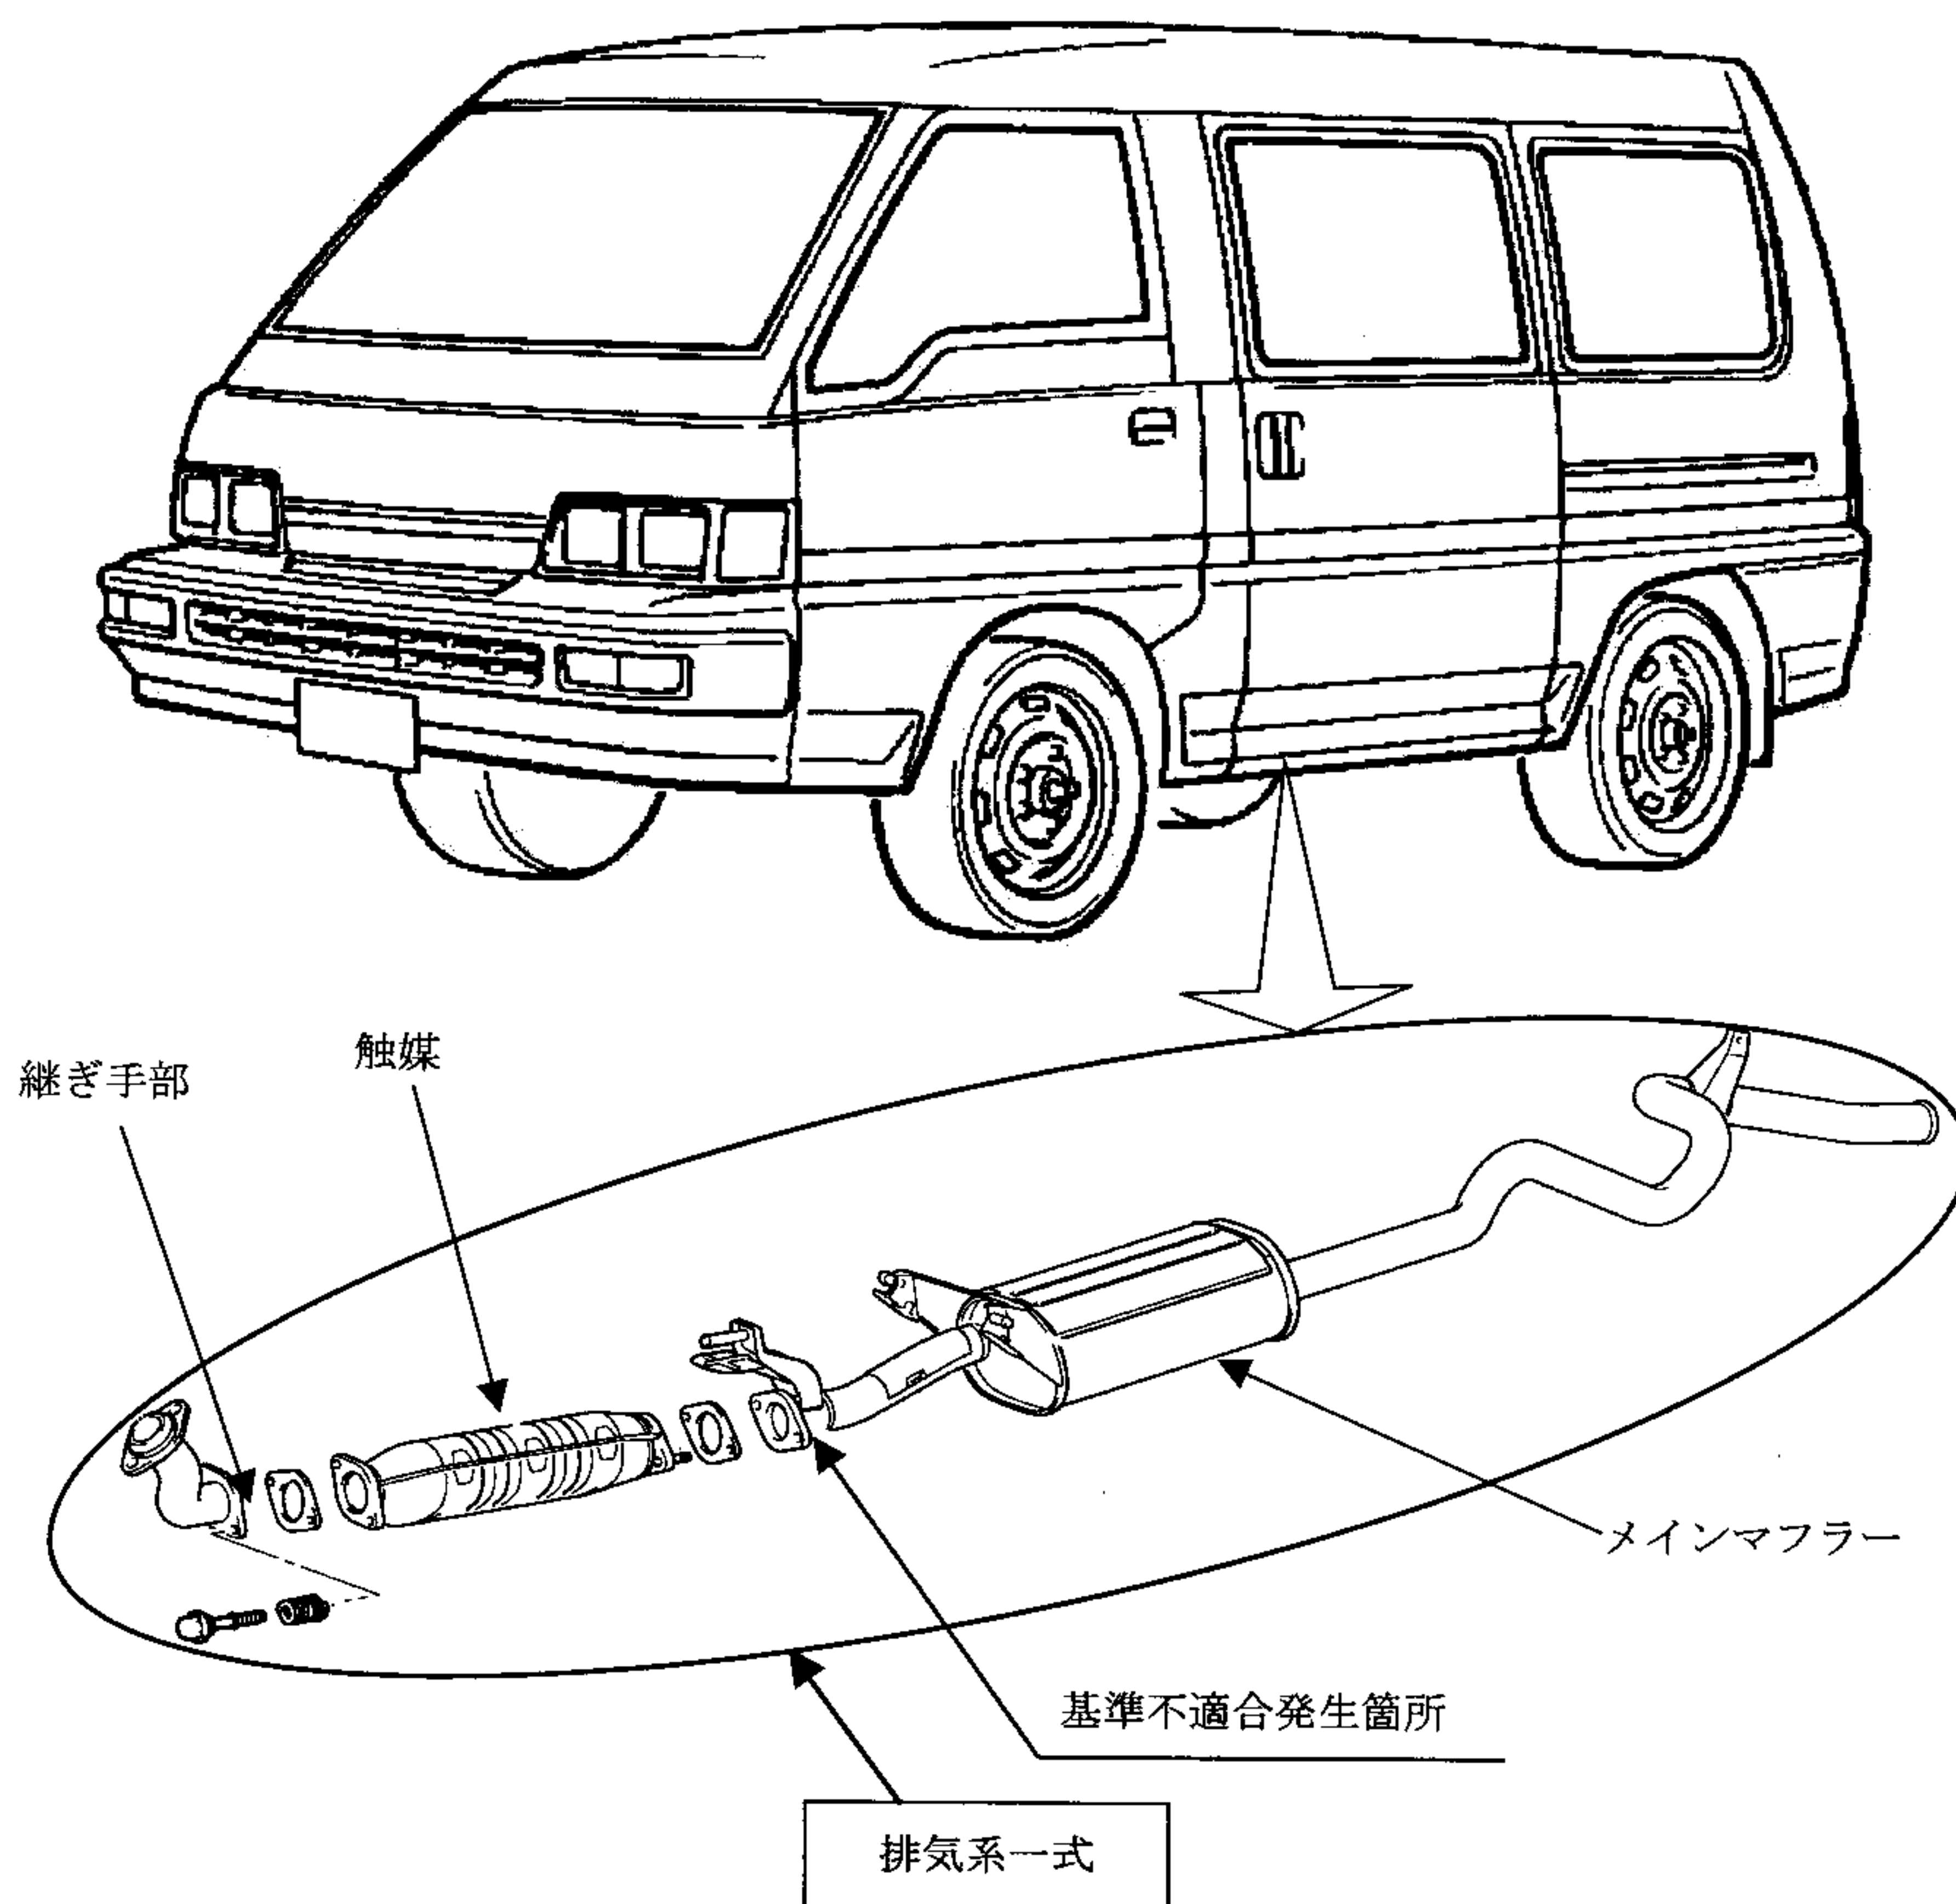
粒子状物質減少装置として触媒を後付け装着した車両において、触媒前の排気管と触媒を結合する継ぎ手部の構造が不適切なため、またはメインマフラー前側の排気管の肉厚が薄いため、走行中のエンジン振動に対する排気管の強度が不足しており、亀裂が入ることがある。そのため、そのままの状態で使用を続けると、排気管が折損し、騒音が増大するおそれがある。

全車両、排気系一式を対策品と交換する。

識別：排気管後部のハンガーブラケット側面に黄色または白色のペイントを塗布する。
