# 改善箇所説明図

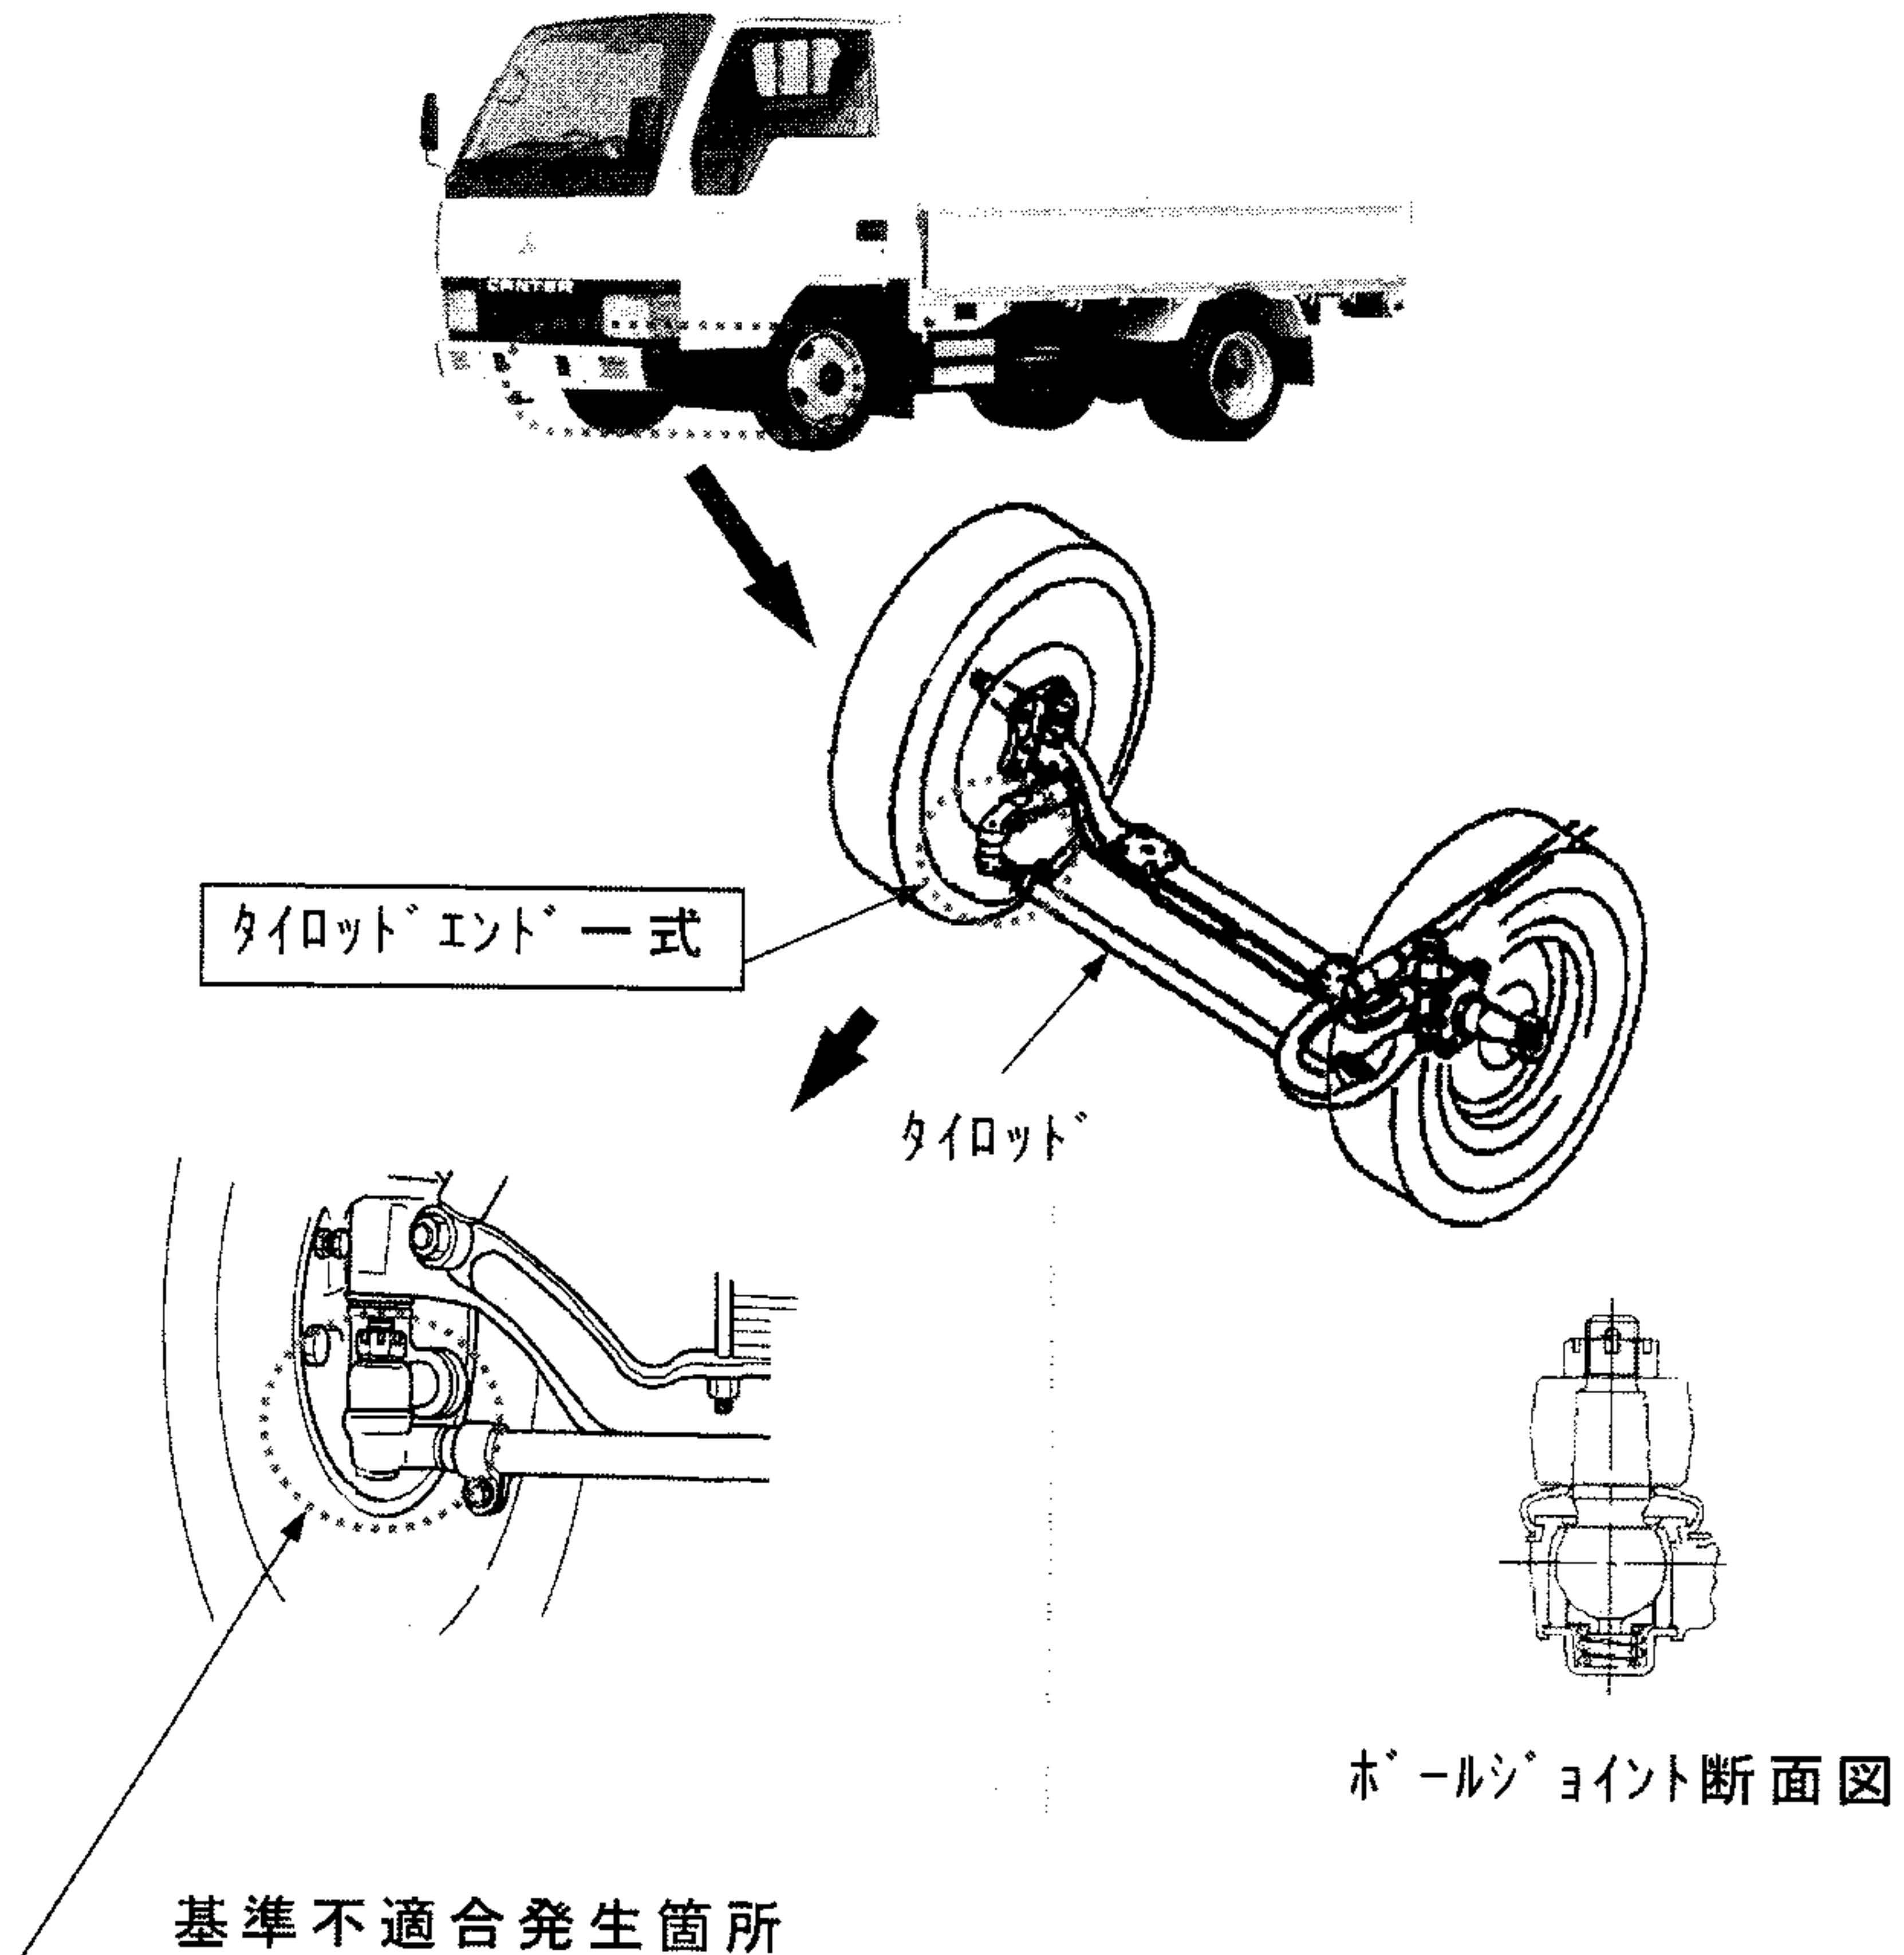
前輪車軸懸架方式の小型トラックのタイロッドエンドのボールジョイントにおいて、ダストブーツのシール構造が不適切なため、当該ジョイントへ泥水等が浸入し、樹脂ベアリングが摩耗してガタが発生することがある。  
 そのため、そのままの状態で使用を続けるとガタが増大し、最悪の場合、ボールジョイントがタイロッドから外れ走行不能になるおそれがある。

全車両、当該タイロッドエンド一式を対策品と交換する。  
 なお、部品の全数供給に時間を要するため、当面の暫定措置として当該ジョイントを点検し、ガタまたはブーツの損傷がある場合は対策品に交換し、問題のない場合は後日対策品に交換する。  
 また、当該部位の点検整備内容を充実させ周知することにより、定期点検へのユーザの注意を喚起する。

注： ☐ は交換部品を示す。
