# 改善箇所説明図

## 基準不適合発生箇所

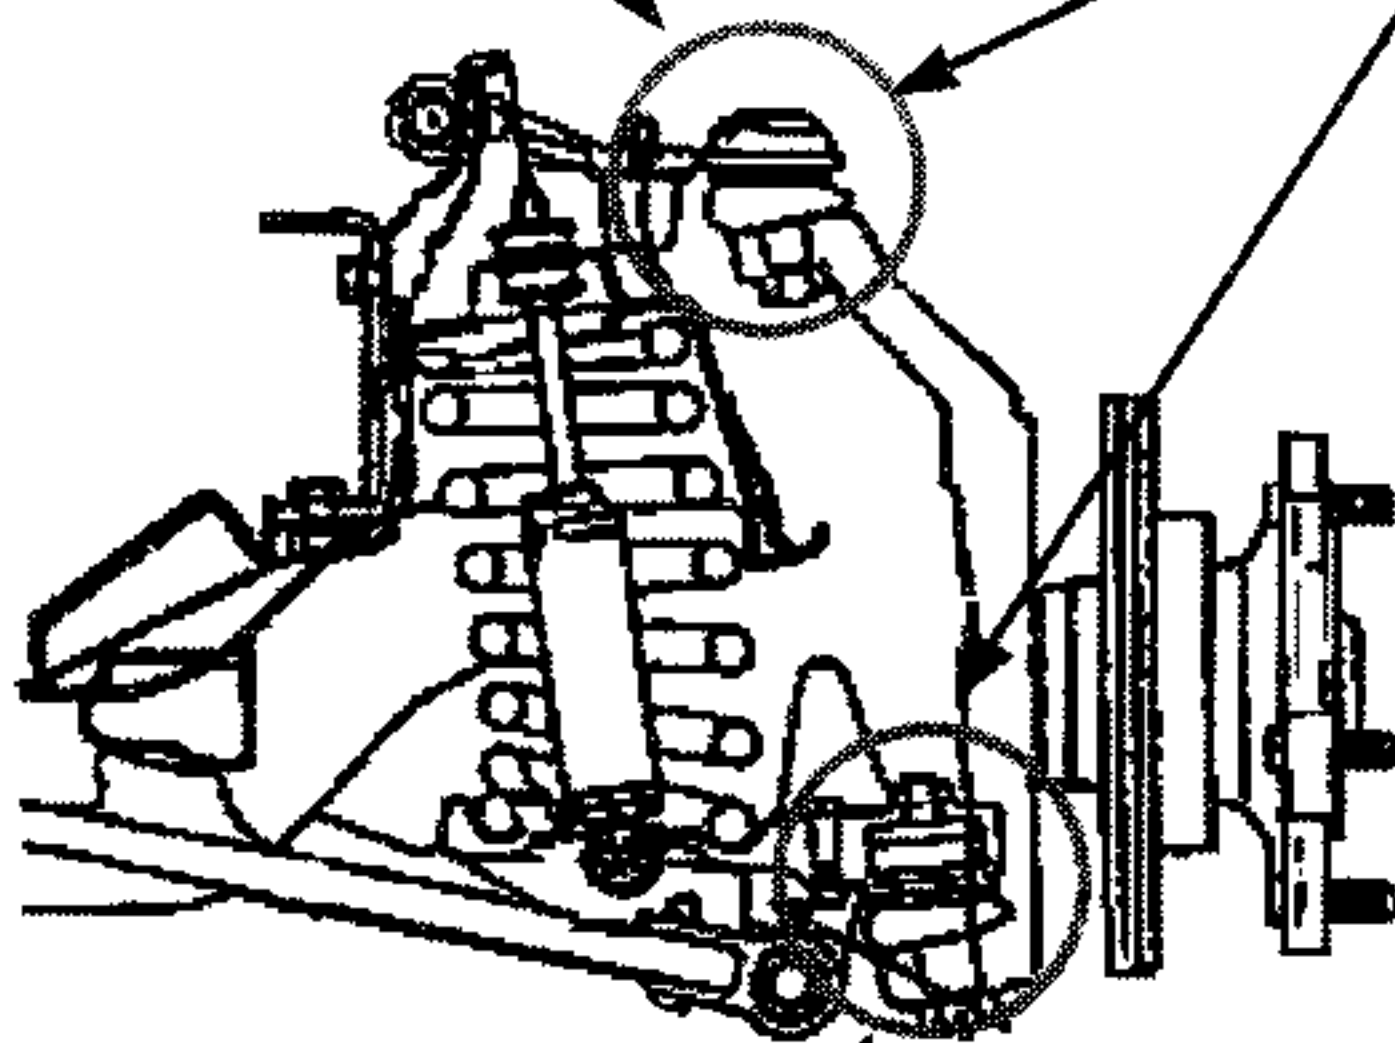
アッパ-ボールジョイント

ロアボールジョイント

- ①前輪独立懸架方式の小型トラックのアッパ-アームとロアアームのボールジョイントにおいて、ダストブーツのシール構造が不適切なため、当該ジョイントへ泥水等が浸入し、樹脂ベアリングが摩耗してガタが発生することがある。
  - ②前輪独立懸架方式の小型トラックのアッパ-アームのボールジョイントにおいて、補用部品の供給方法が不適切なため、整備時に誤って組付けられたものがあり、当該ジョイントへ泥水等が浸入し、樹脂ベアリングが摩耗してガタが発生することがある。
- そのため、そのままの状態で使用を続けるとガタが増大し、最悪の場合、ボールジョイントがサスペンションアームから外れ、走行不能になるおそれがある。

- ①全車両、ロアアームのボールジョイントを対策品と交換する、また、アッパ-アームについては、ボールジョイントを対策品と交換する、もしくは、アッパ-アーム一式を対策品と交換する。
  - ②全車両、当該アッパ-アーム一式を新品と交換する。
- なお、部品の全数供給に時間を要するため、当面の暫定措置として当該ジョイントを点検し、ガタまたはブーツの損傷がある場合は対策品に交換し、問題のない場合は後日対策品に交換する。
- また、当該部位の点検整備内容を充実させ周知することにより、定期点検へのユーザの注意を喚起する。
