# 改善箇所説明図

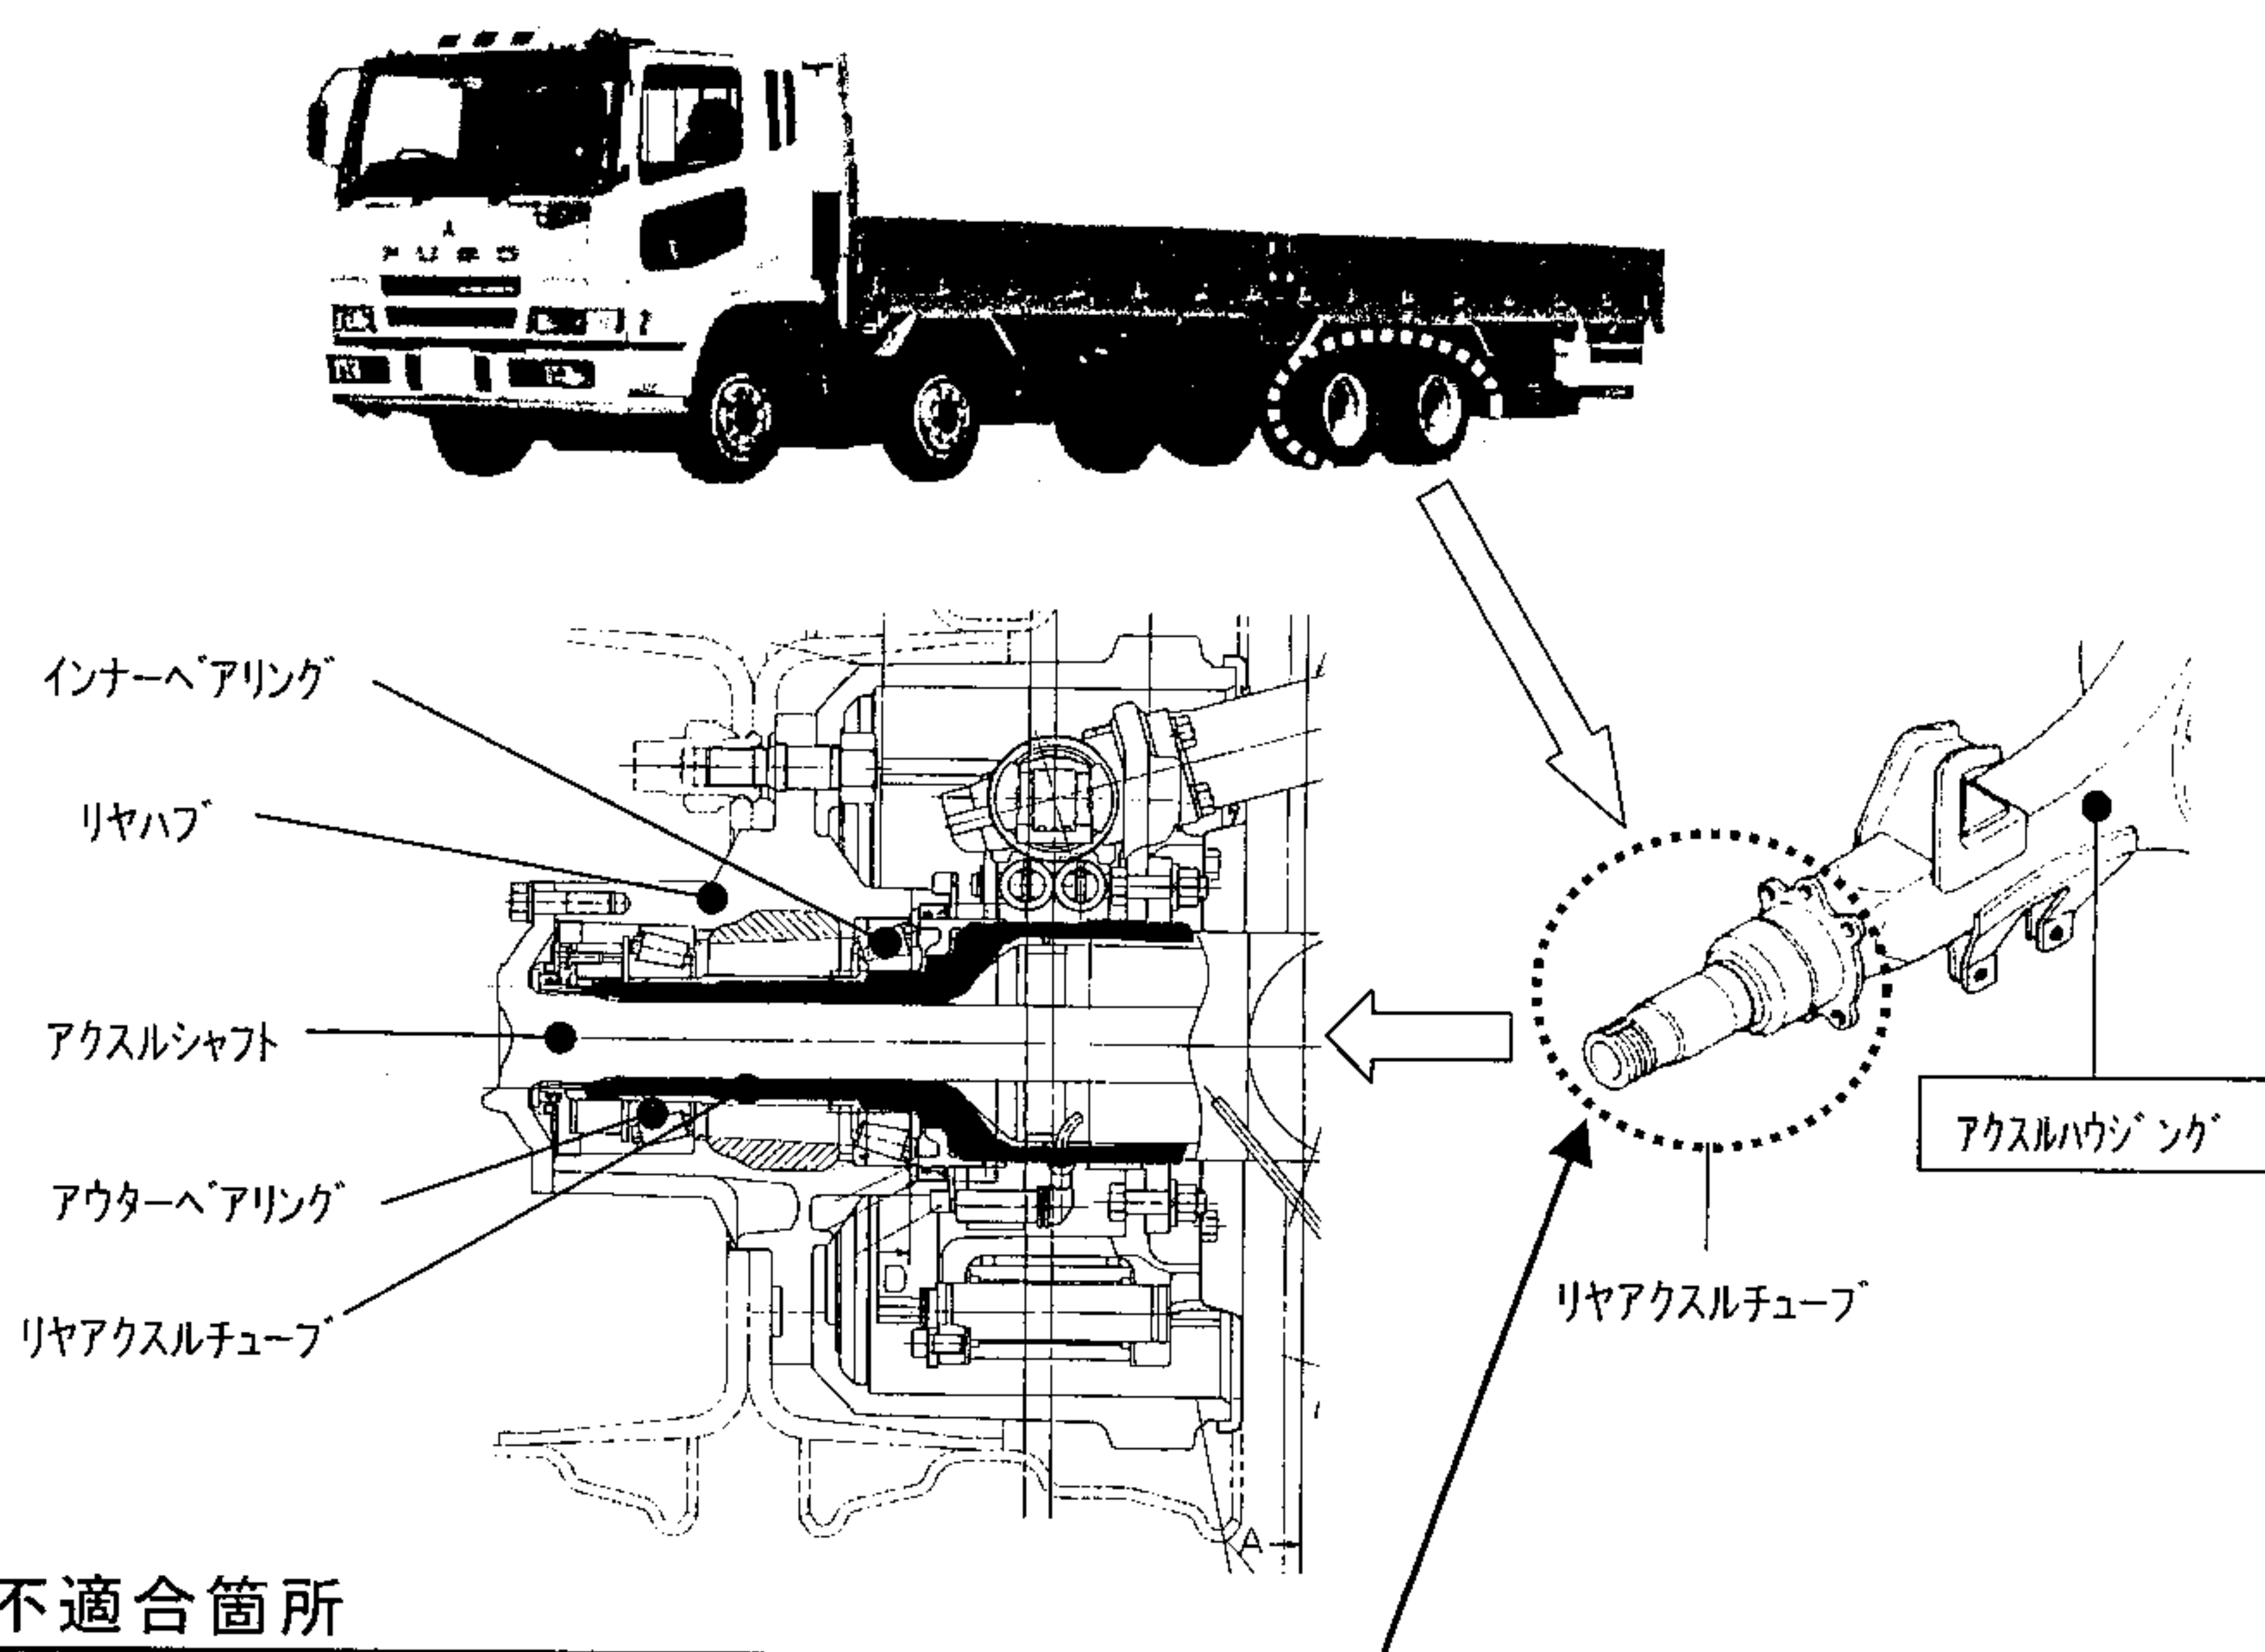
低床式後2軸大型トラックの後軸のアクスルチューブにおいて、鍛造時の金型の管理が不適切なため、当該チューブに傷のついた部品が組み付けられた車両がある。

そのため、路面からの入力等の繰り返しにより当該チューブに亀裂が発生し、最悪の場合、チューブが破断して、走行不能に至るおそれがある。

全車両、アクスルチューブを点検し、チューブに異常が見られるものは、良品のアクスルハウジング式に交換する。
