# 改善箇所説明図

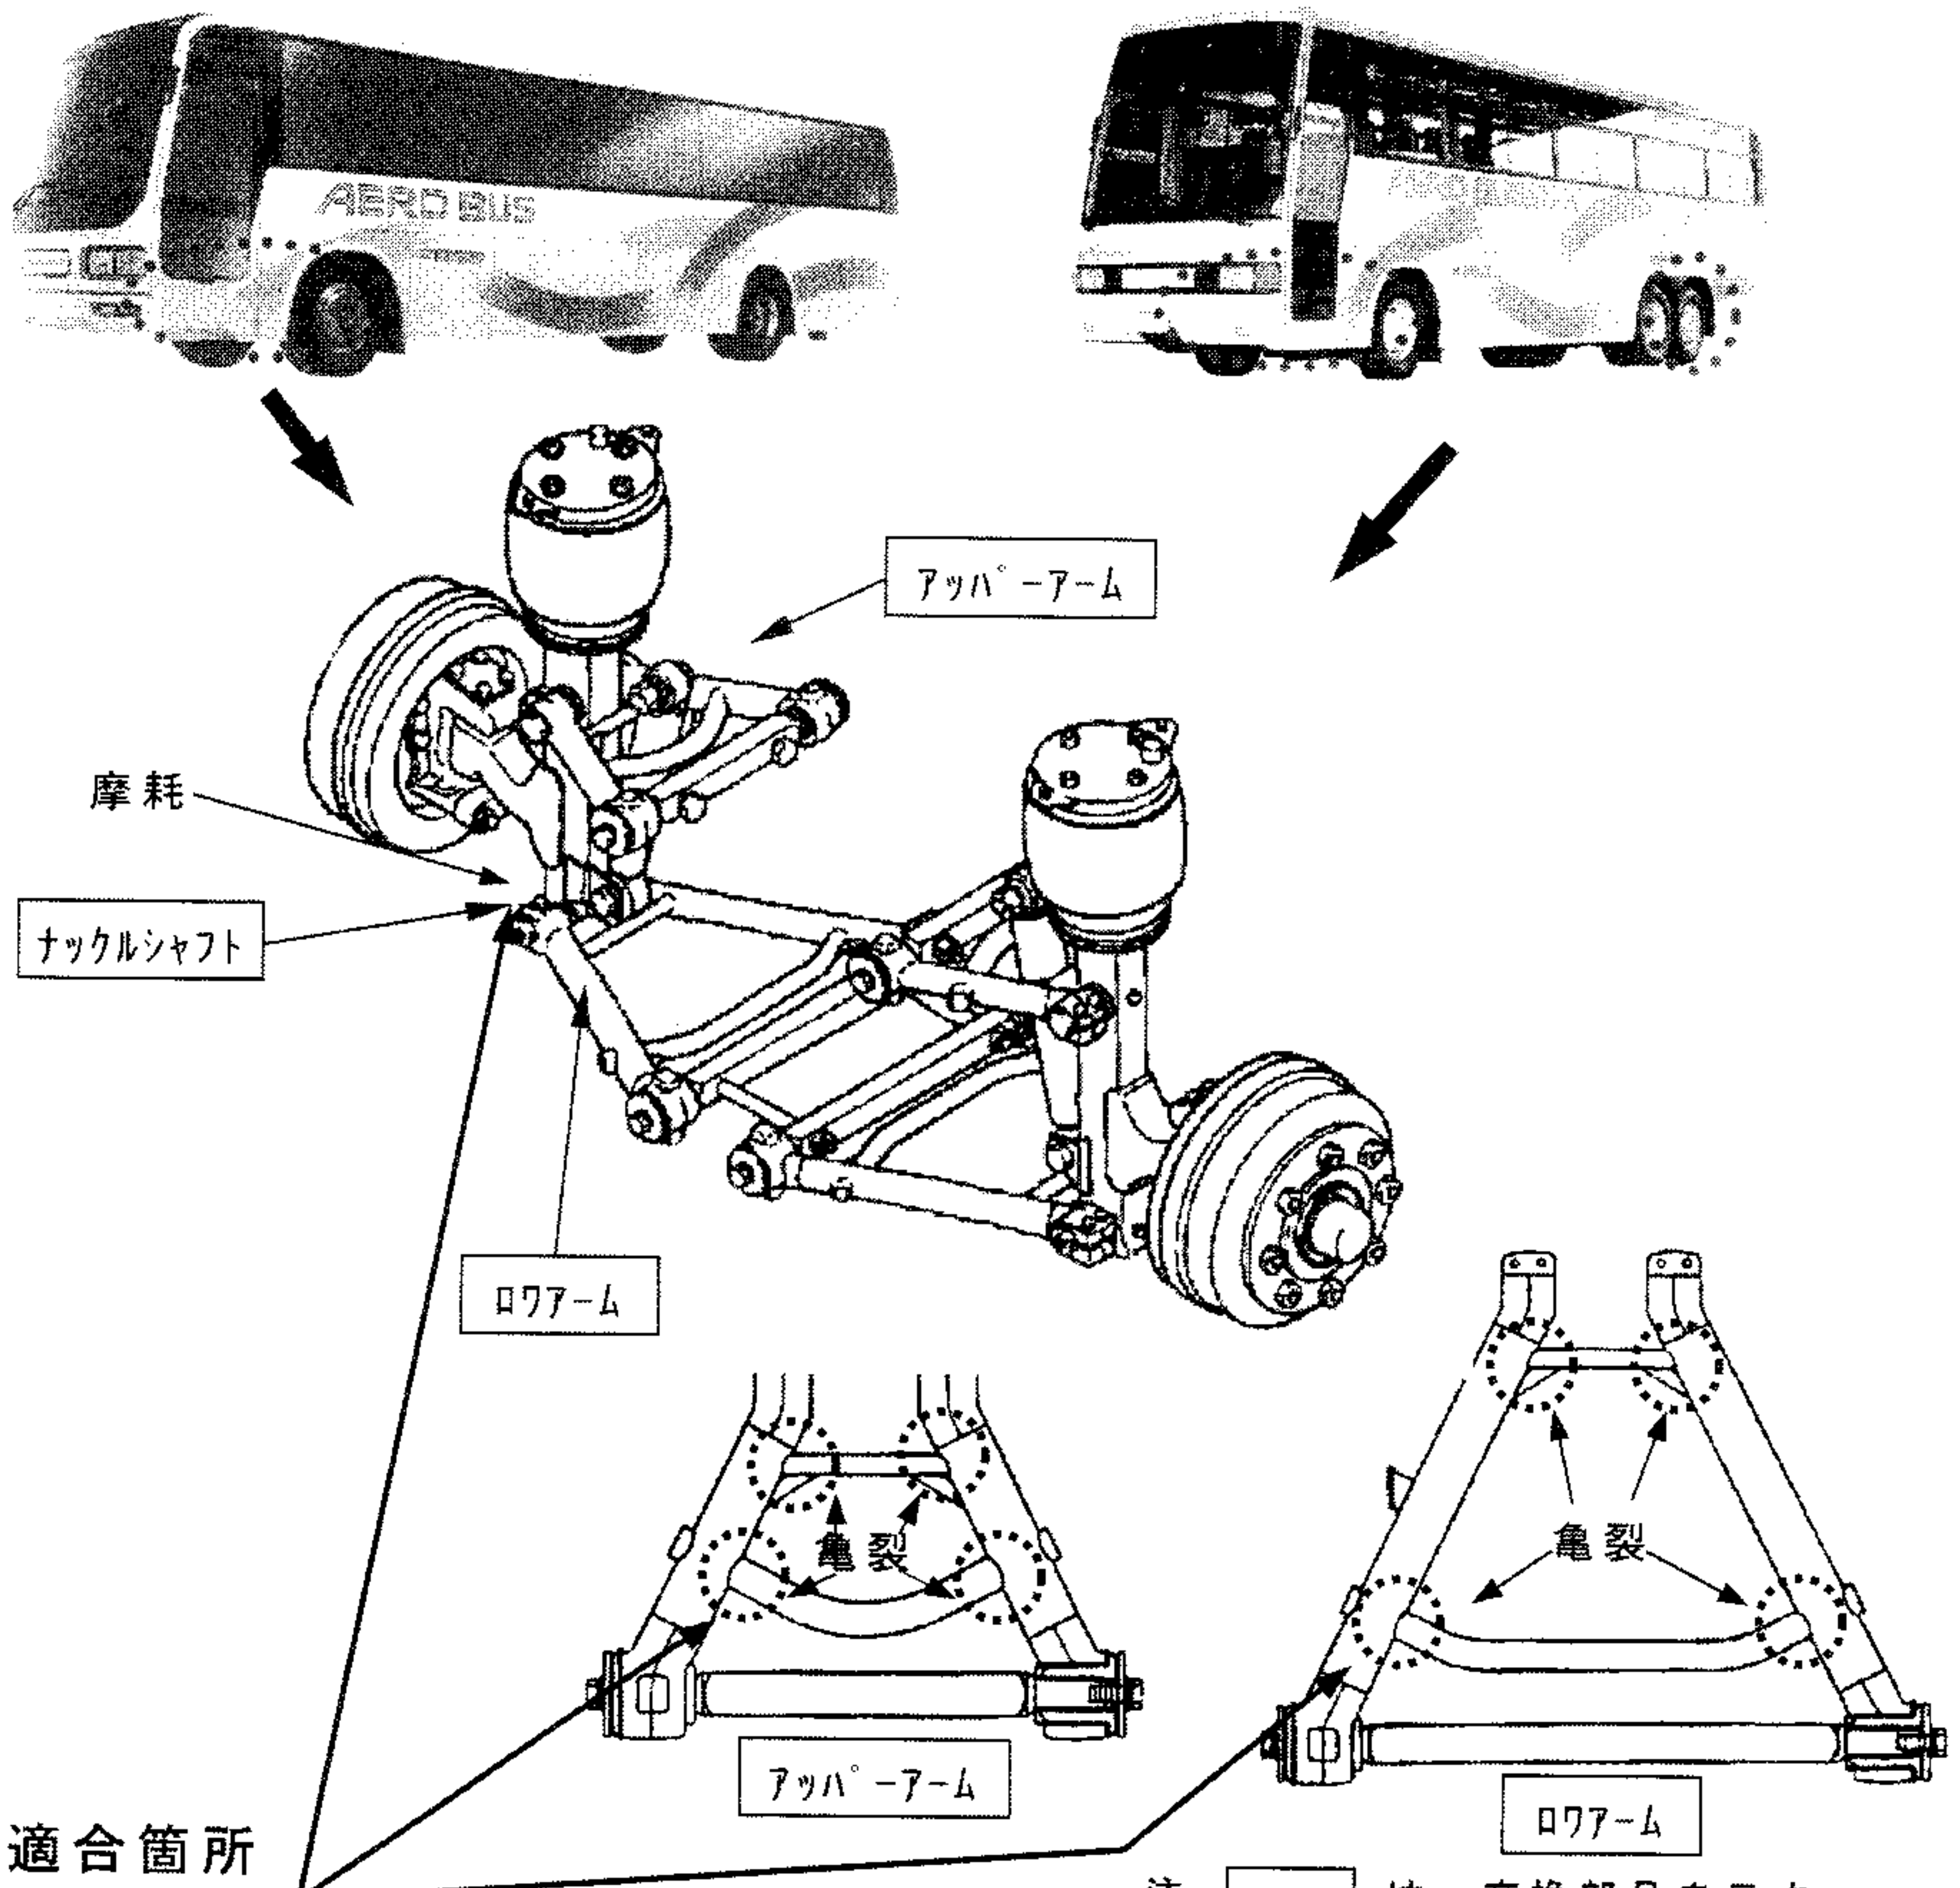
独立懸架緩衝装置において、前輪サスペンションアーム及び後2軸車のうち後々輪サスペンションアームの剛性が不足しているため、走行時の路面入力や制動時の入力等により、当該アームの補強部材に亀裂が発生、あるいは、ナックルシャフトが摩耗することがある。

そのため、そのままの状態で使用を続けると当該アームの補強部が折損、あるいは、ナックルシャフトが破損し、最悪の場合、走行不能となるおそれがある。

全車両、サスペンションアームを対策品に交換、およびナックルシャフトを新品と交換する。なお、部品の全数供給に時間を要するため、当面点検の上、当該部品に異常があるものは、交換作業を行い、異常のないものは、後日交換作業を行う。

識別：作業完了車には、左後部点検リッド裏上隅部に「HB-03」の文字が記載されたシールを貼り付ける。
