## 改善箇所説明図

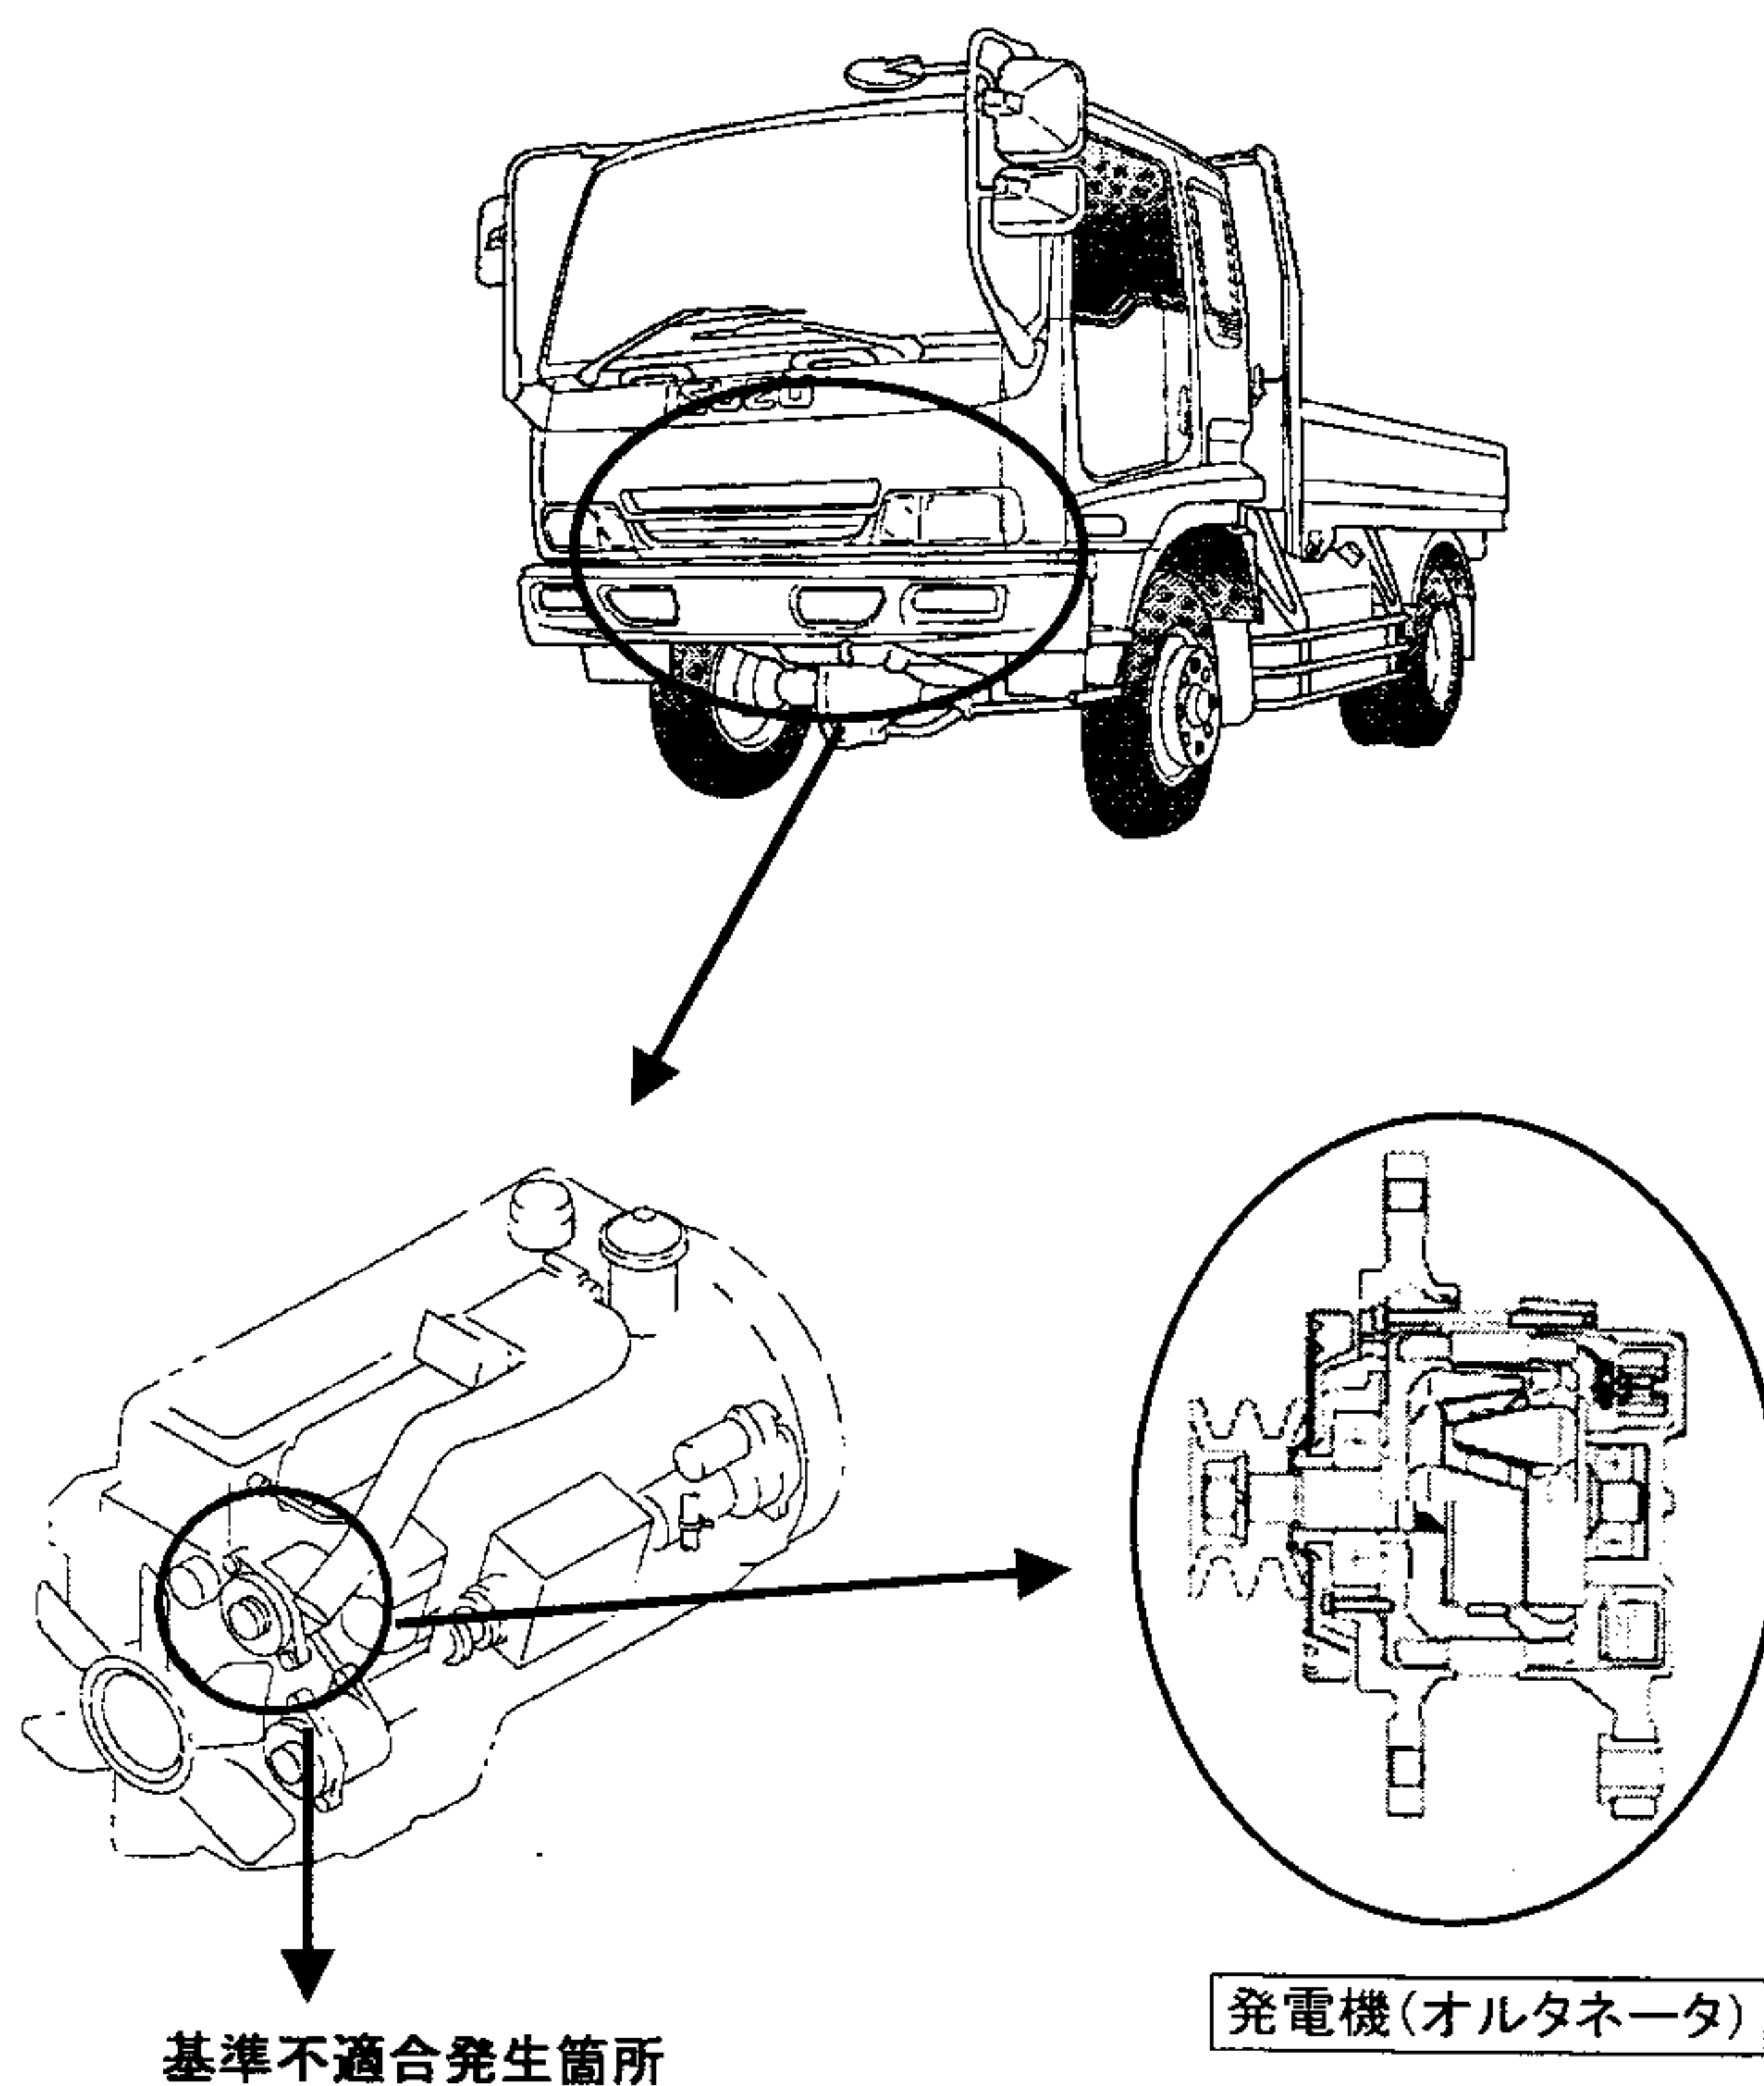
発電機(オルタネータ)のボビンとコイル間に巻かれたテープの材質が不適切なため、発電時に発生する熱により当該テープからガスが発生し、コイル被覆が損傷してショートし、発電ができなくなるものがある。そのため、そのまま使用を続けると、エンジンが停止して再始動ができなくなるおそれがある。

改善の内容: 全車両、発電機を確認し、対象の製造番号ものは発電機を対策品と交換する。

識別: 発電機(オルタネータ)本体銘板上に白色ペイントを塗布する。
