# 改善箇所説明図

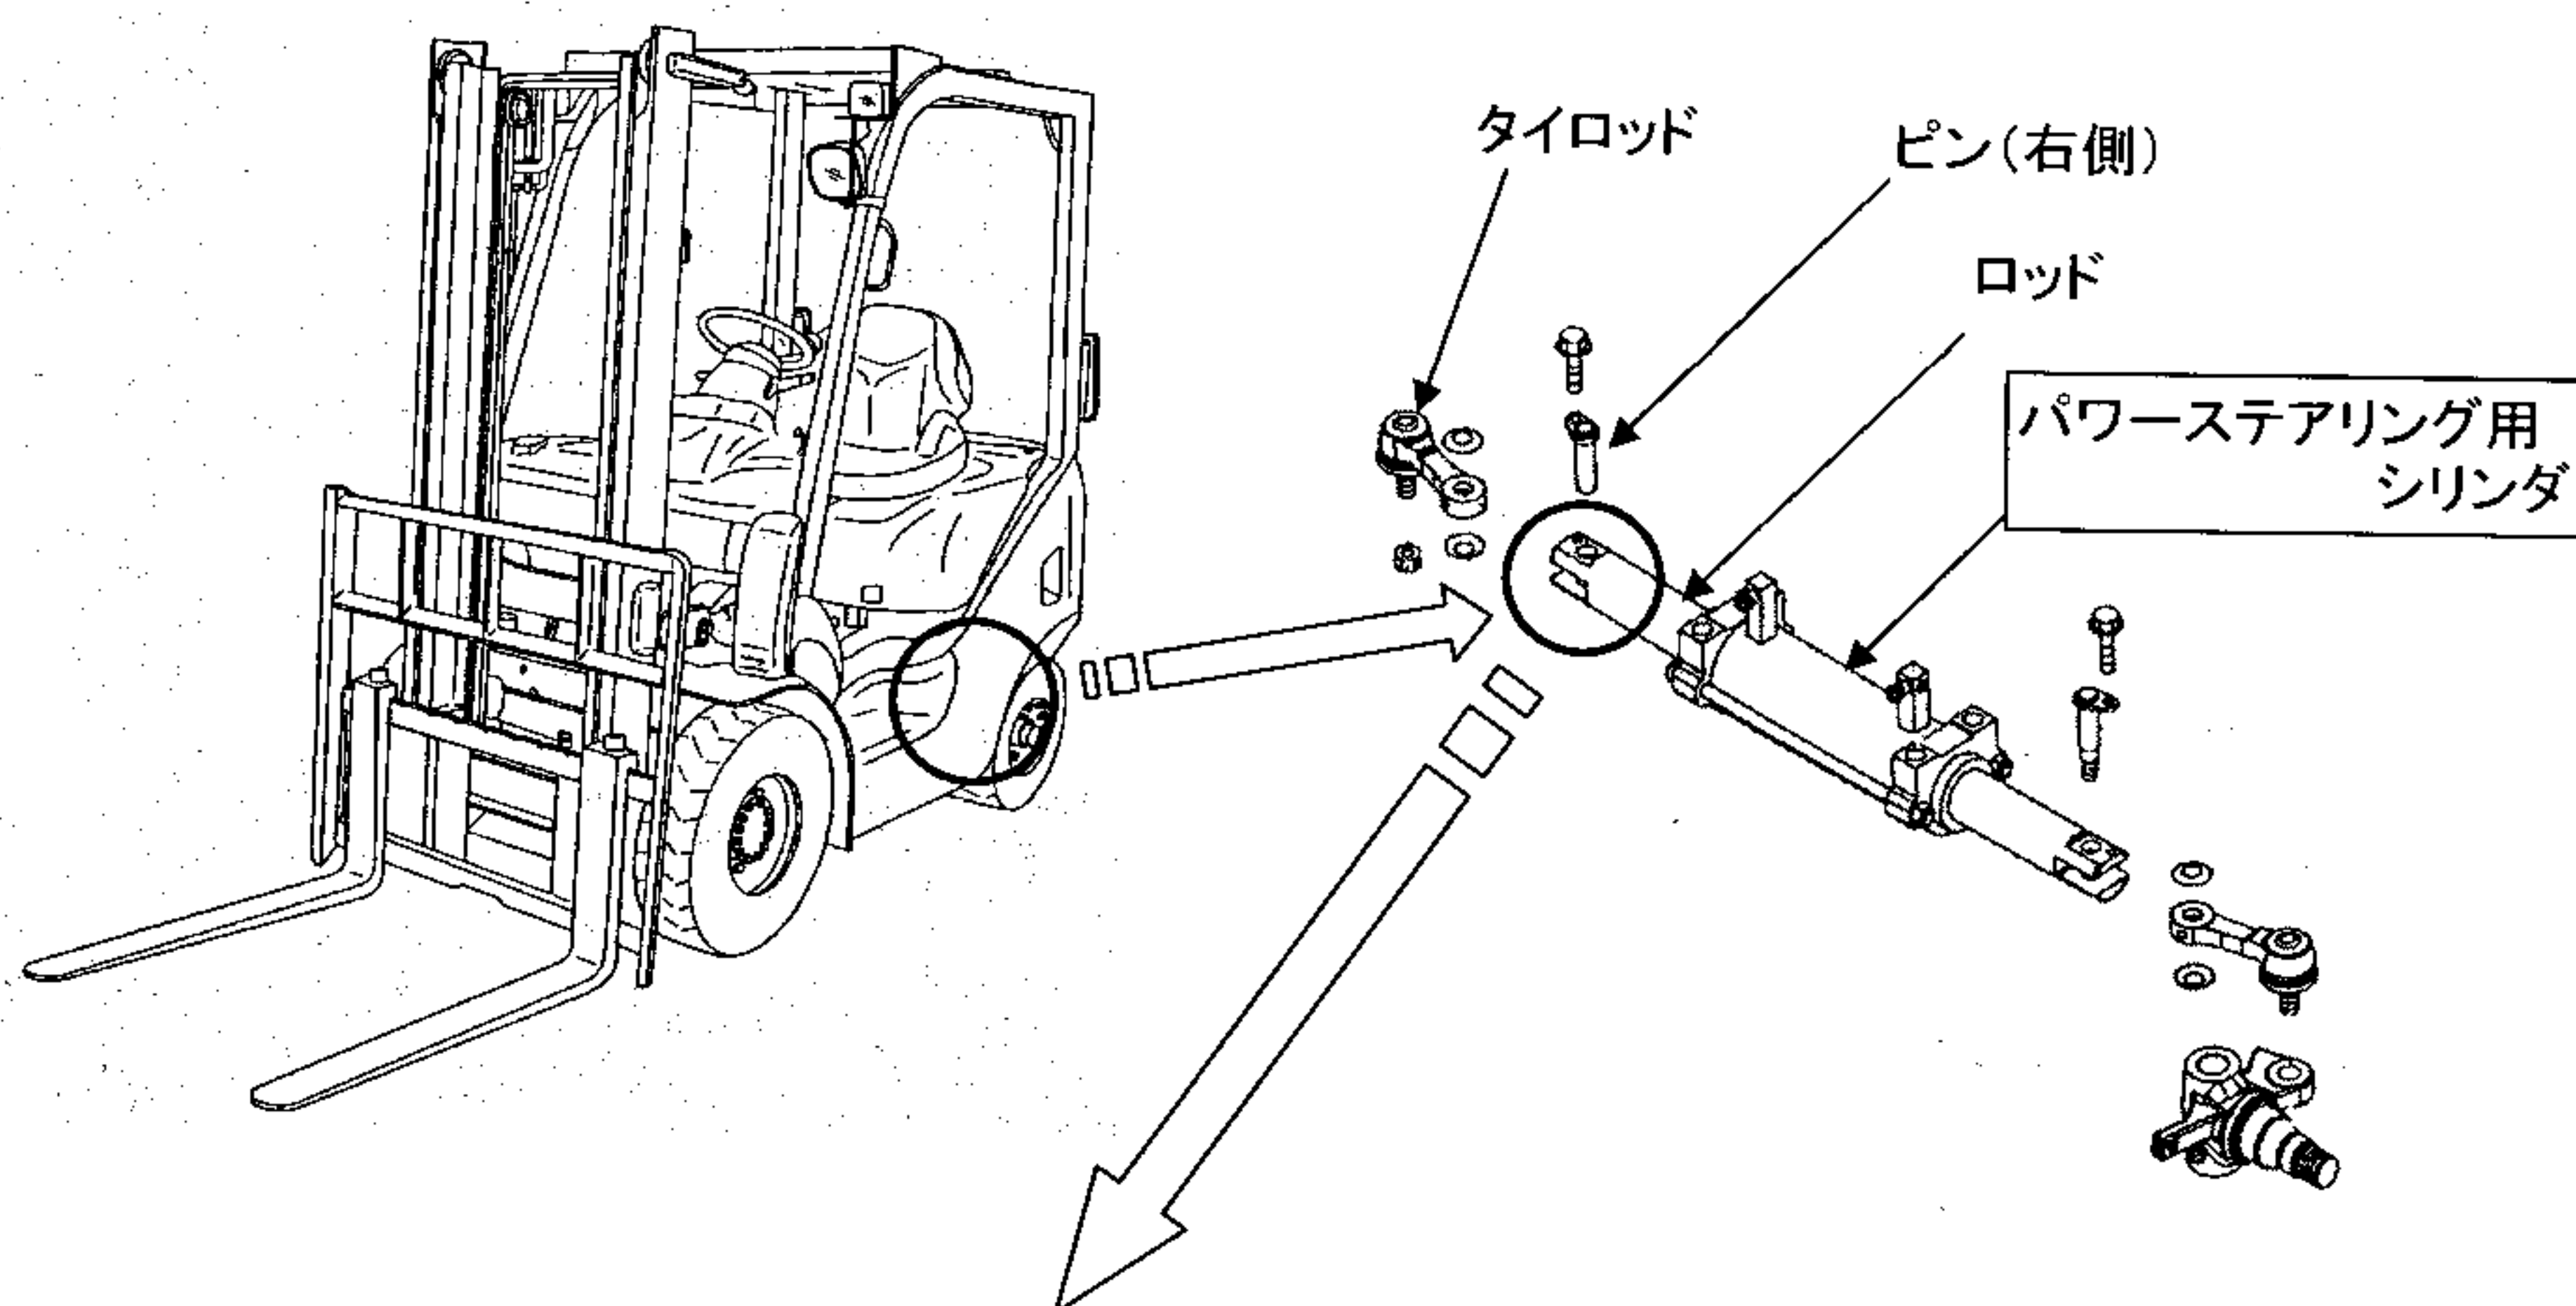
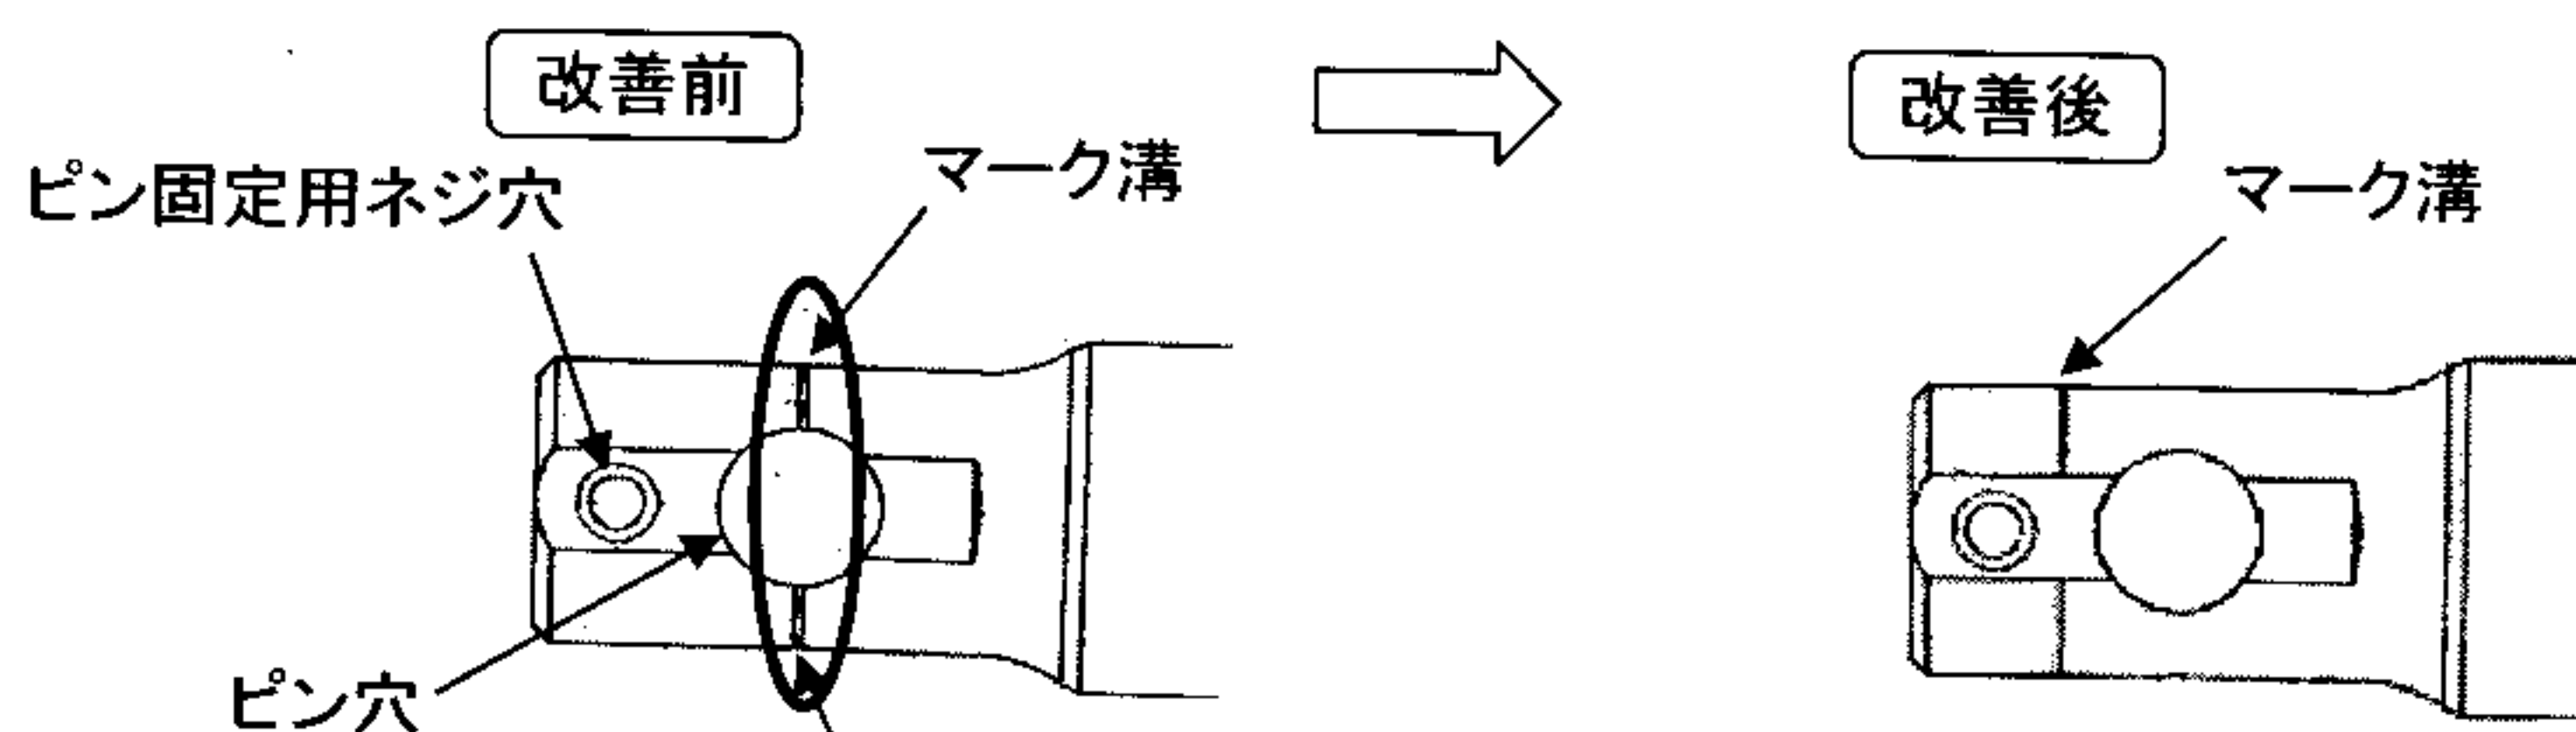
注: ☐ は、交換部品を示す

パワーステアリング用シリンダの右側ロッドに不適切な加工を行ったため、当該ロッドの強度が不足しており、かじ取り操作を繰り返すと、当該ロッドのピン穴部に亀裂が生じるものがある。そのため、そのまま使用を続けると、亀裂が進行して破損し、右後輪タイヤの操舵ができなくなるおそれがある。

対策型パワーステアリング用シリンダは、ロッド右側ピン穴近傍外周表面に加工した溝位置で外観上識別できる。

全車両、パワーステアリング用シリンダー式を対策品と交換する。
