## 改善箇所説明図

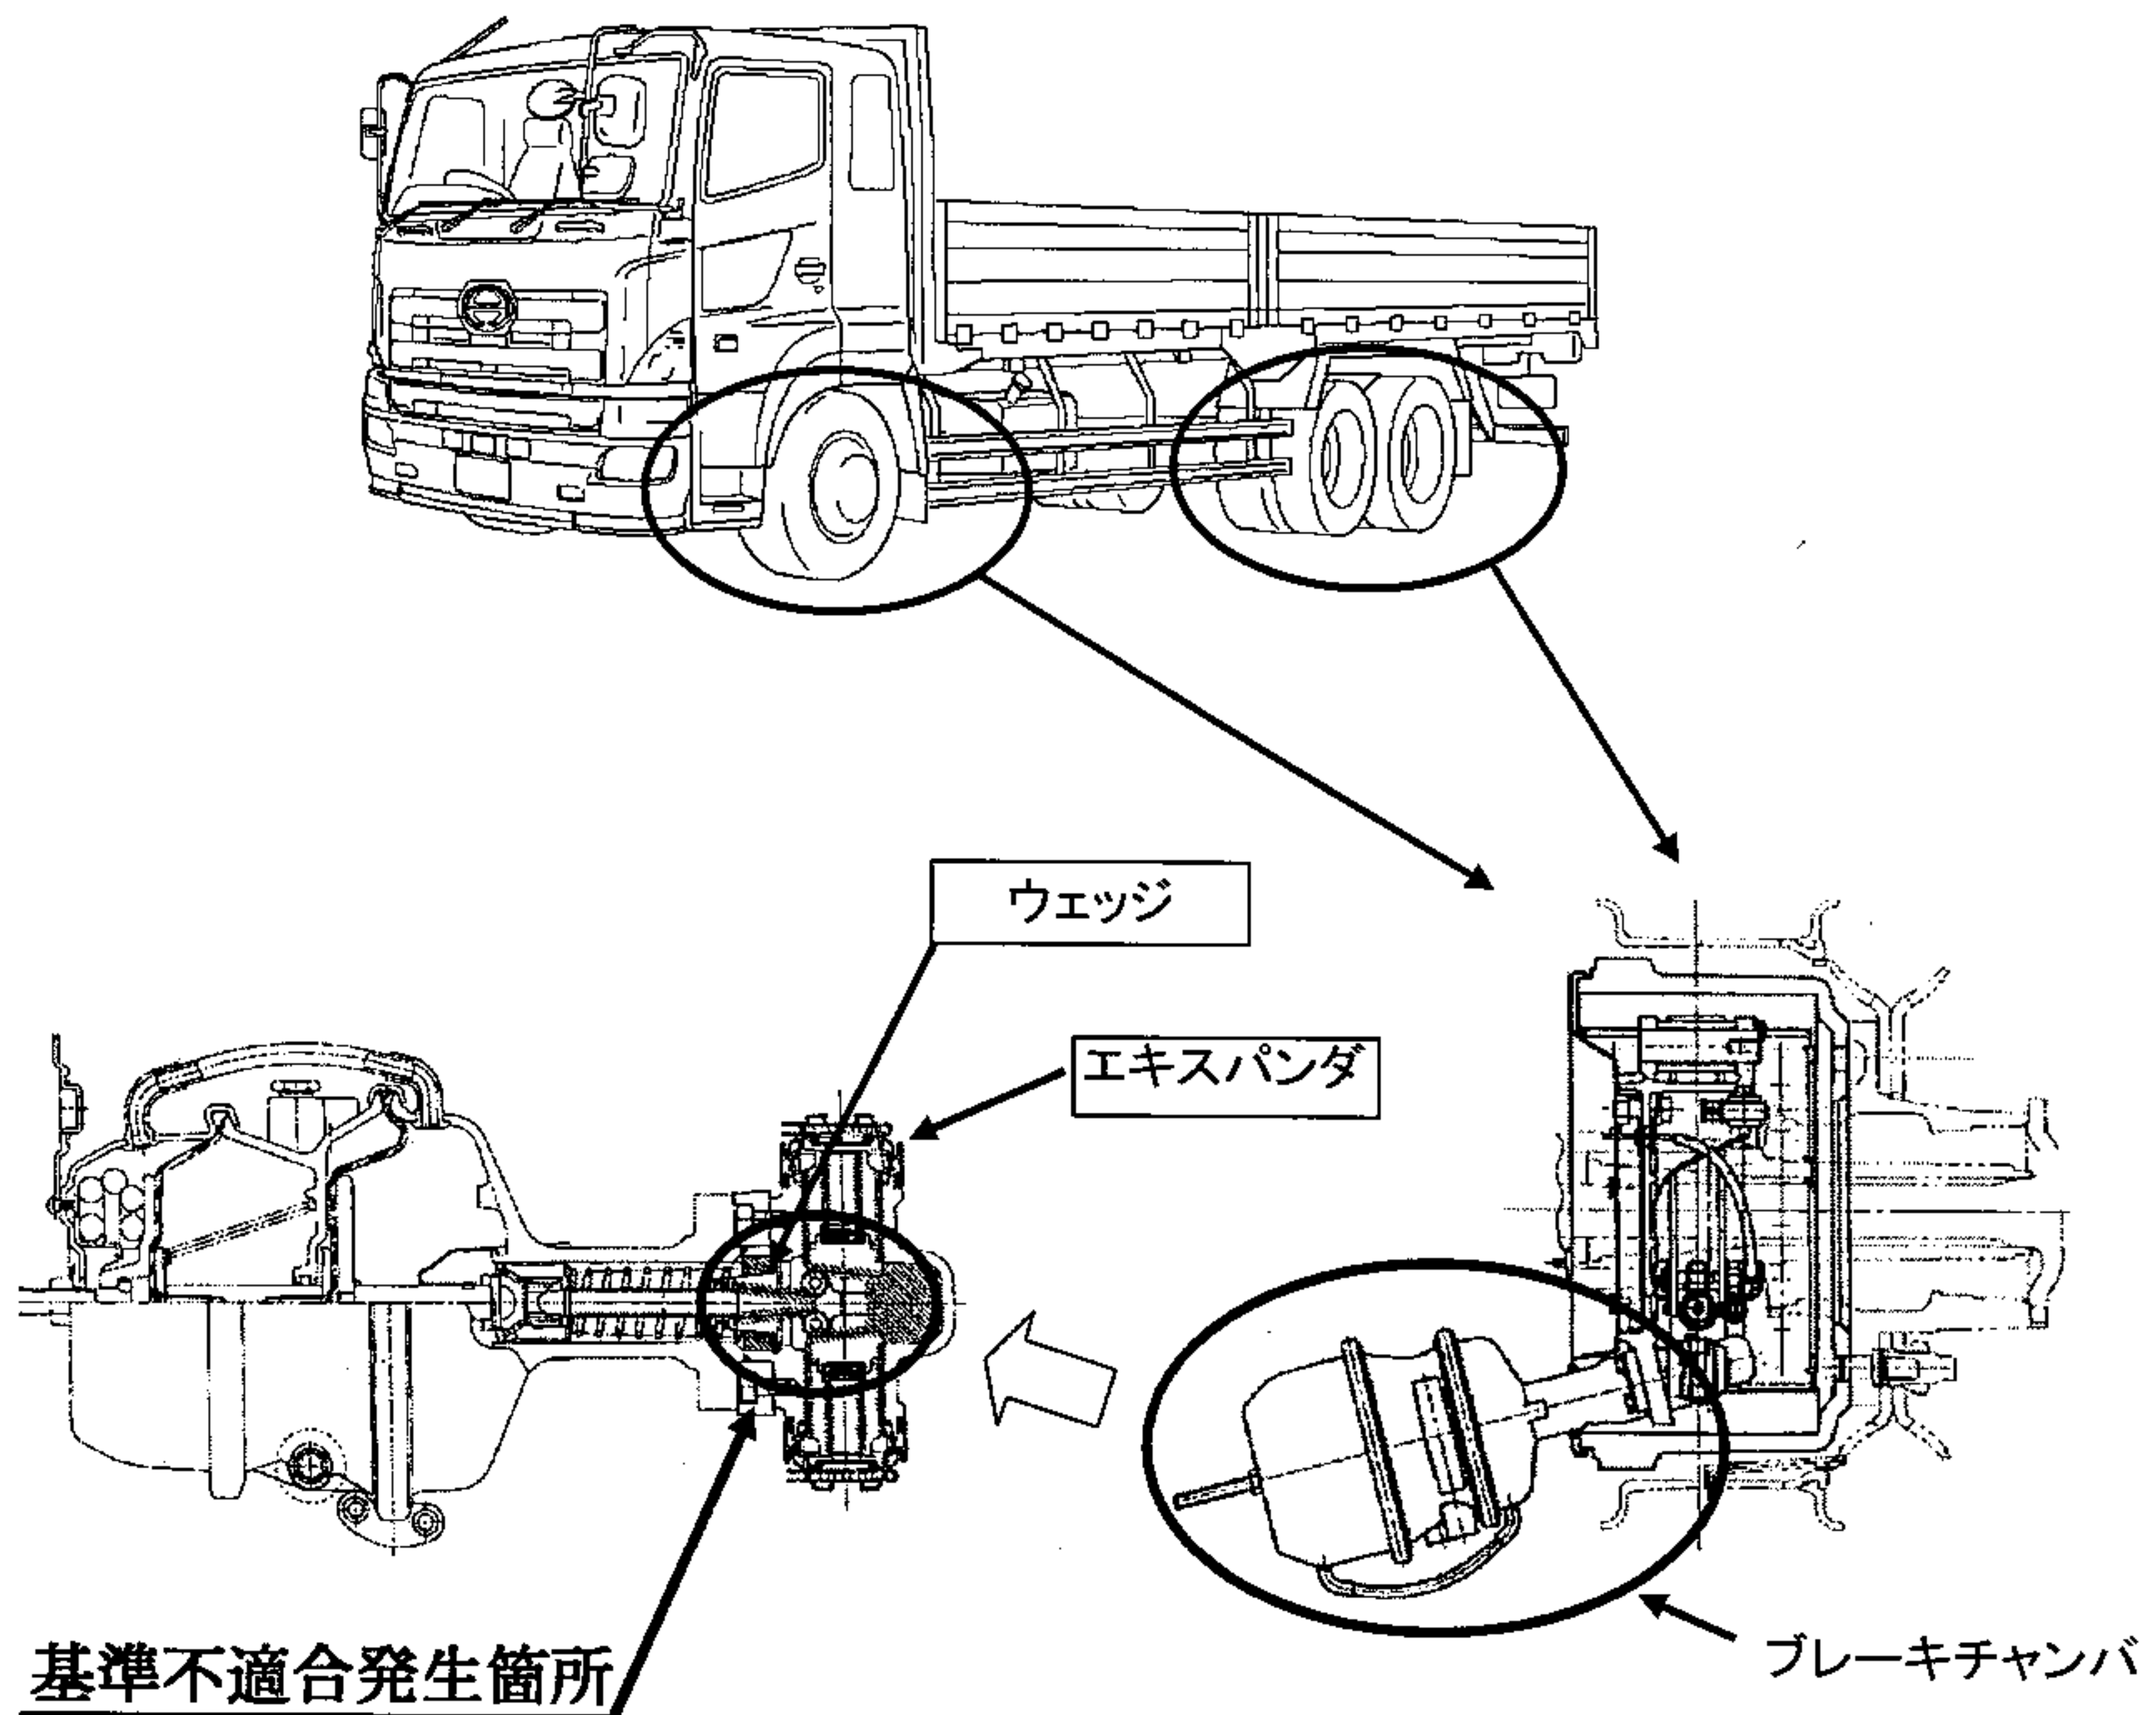
主制動装置のブレーキシューを拡張するエキスパンダのウェッジ部の構造が不適切なため、当該シューのブレーキライニングが使用限度を超えて摩耗した状態又はシューギャップが大きい状態で使用した場合、当該ウェッジ部のローラがタペットを乗り越えて外れるものがある。そのため、当該ウェッジの作動が不能となり、ブレーキシューの拡張ができず制動力が低下し、最悪の場合、制動不能になるおそれがある。

注 ☐ は交換部品を示す。

全車両、当該ウェッジ又はエキスパンダを対策品と交換する。  
なお、対策品が間に合わない場合は、ブレーキライニングの摩耗状況とシューギャップを点検し、基準を超えているものはブレーキライニングの交換やシューギャップの調整を行い、後日、対策品が揃った時点で交換する。

識別；改善済み車両には、車台番号打刻位置の末尾の上側に黄色ペイントを塗布する。
