## 改善箇所説明図①

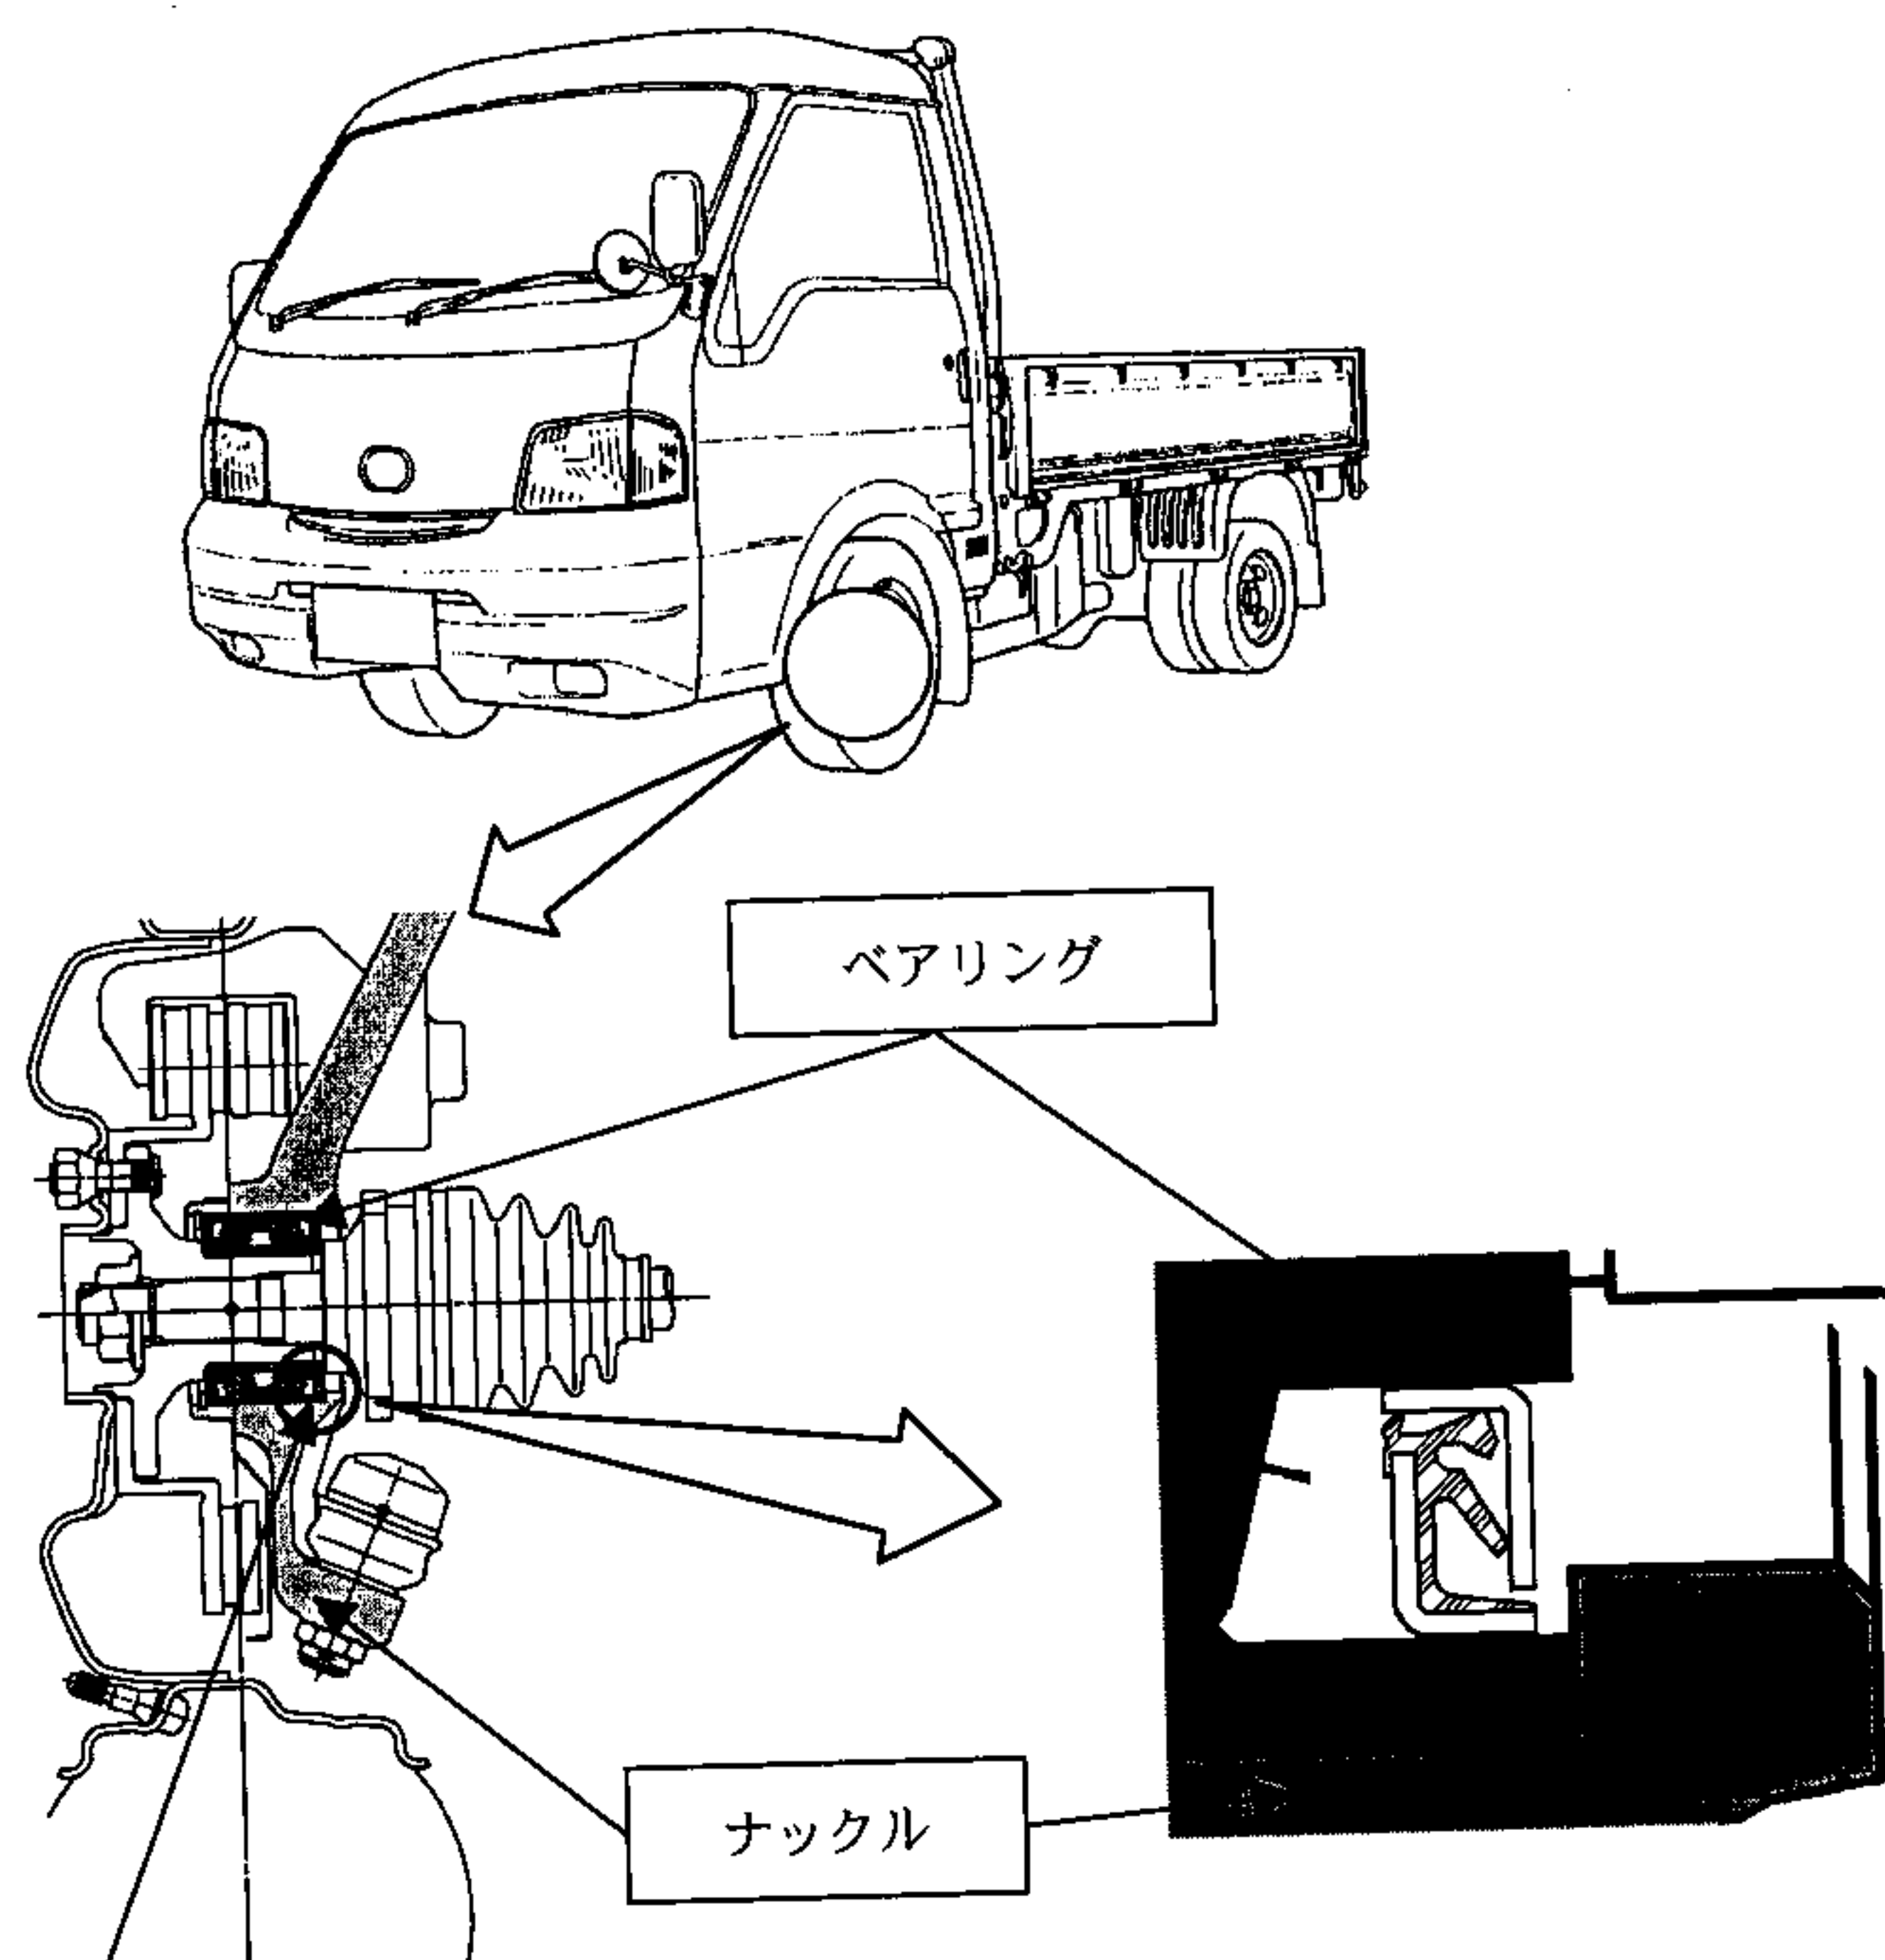
四輪駆動車の走行装置において、前輪ナックルのベアリング圧入部の構造が不適切なため、当該ベアリング圧入部に溜まった泥水により、オイルシールが摩耗して性能が低下し、ベアリングに泥水が侵入するものがある。そのため、ベアリング内部のグリスが流出して異音が発生し、そのままの状態で使用を続けると、最悪の場合、当該ベアリングが破損し、走行不能に至るおそれがある。

全車両、ナックルを対策品（ベアリング付き）と交換する。なお、対策品の供給に時間を要することから、当面の暫定措置として、全車両、ベアリングの摩耗を点検し、異常が認められるものは、ベアリングを新品と交換する。
