## 改善箇所説明図②

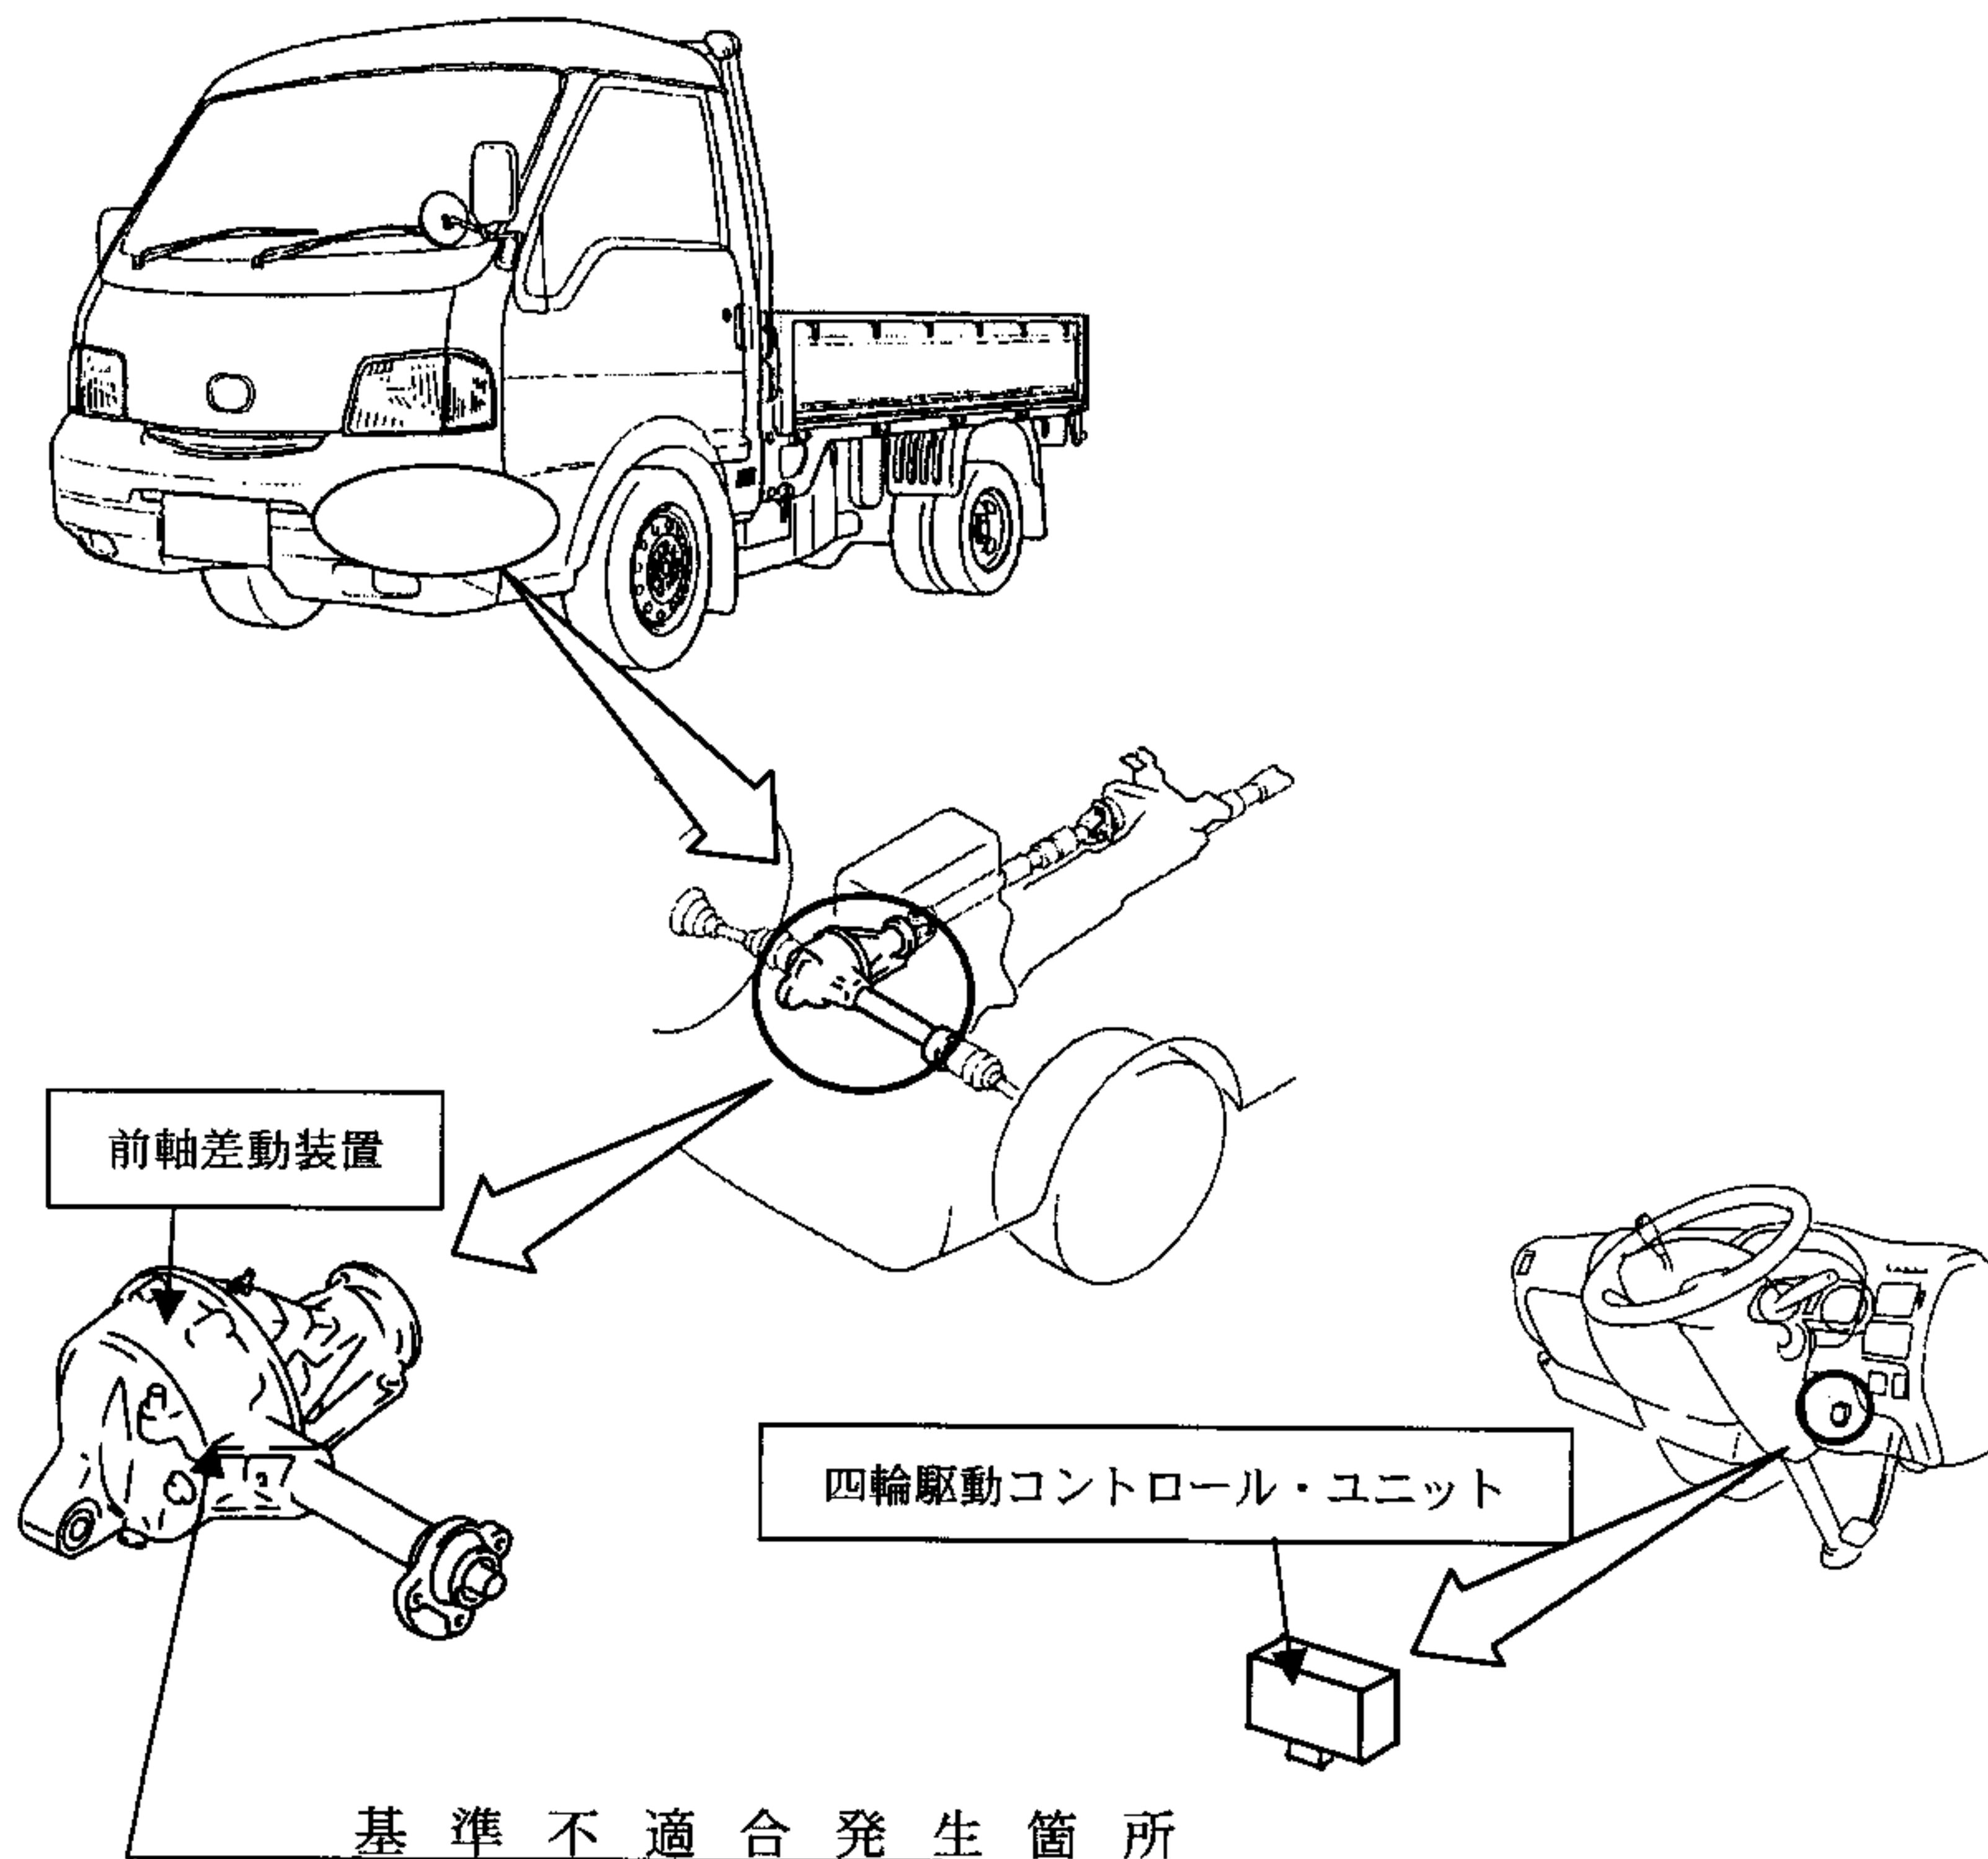
四輪駆動車の動力伝達装置において、前軸差動装置のギヤ比の設定が不適切なため、後輪タイヤの摩耗状態や積載条件によっては、四輪駆動で走行すると、前後輪のタイヤ回転数差に比例して動力伝達装置にねじりトルクが発生し、四輪駆動から二輪駆動への切り換え操作をしているにもかかわらず、二輪駆動になっていないことがある。そのため、高速走行を行うと、前軸差動装置が異常に発熱し、オイルシールが損傷してオイルが漏れ、ベアリングやギヤが焼付き、最悪の場合、前輪がロックして走行不能に至るおそれがある。

全車両、前軸差動装置を対策品と交換すると共に、四輪駆動未解除警告機能や油温警告機能を追加した四輪駆動コントロールユニットに交換する。なお、対策品の供給に時間を要することから、当面の暫定措置として四輪駆動の作動及び前軸差動装置のオイル量を点検し、異常が認められるものは、前軸差動装置を新品に交換すると共に、対策品に交換するまでの間、四輪駆動を使用しないよう周知する。なお、緊急脱出等で四輪駆動を使用する場合の注意事項を記載したコーションラベルをサンバイザーに貼付け、その内容を周知する。
