# ①改善箇所説明図

基準不適合発生箇所 フロントスピンドル

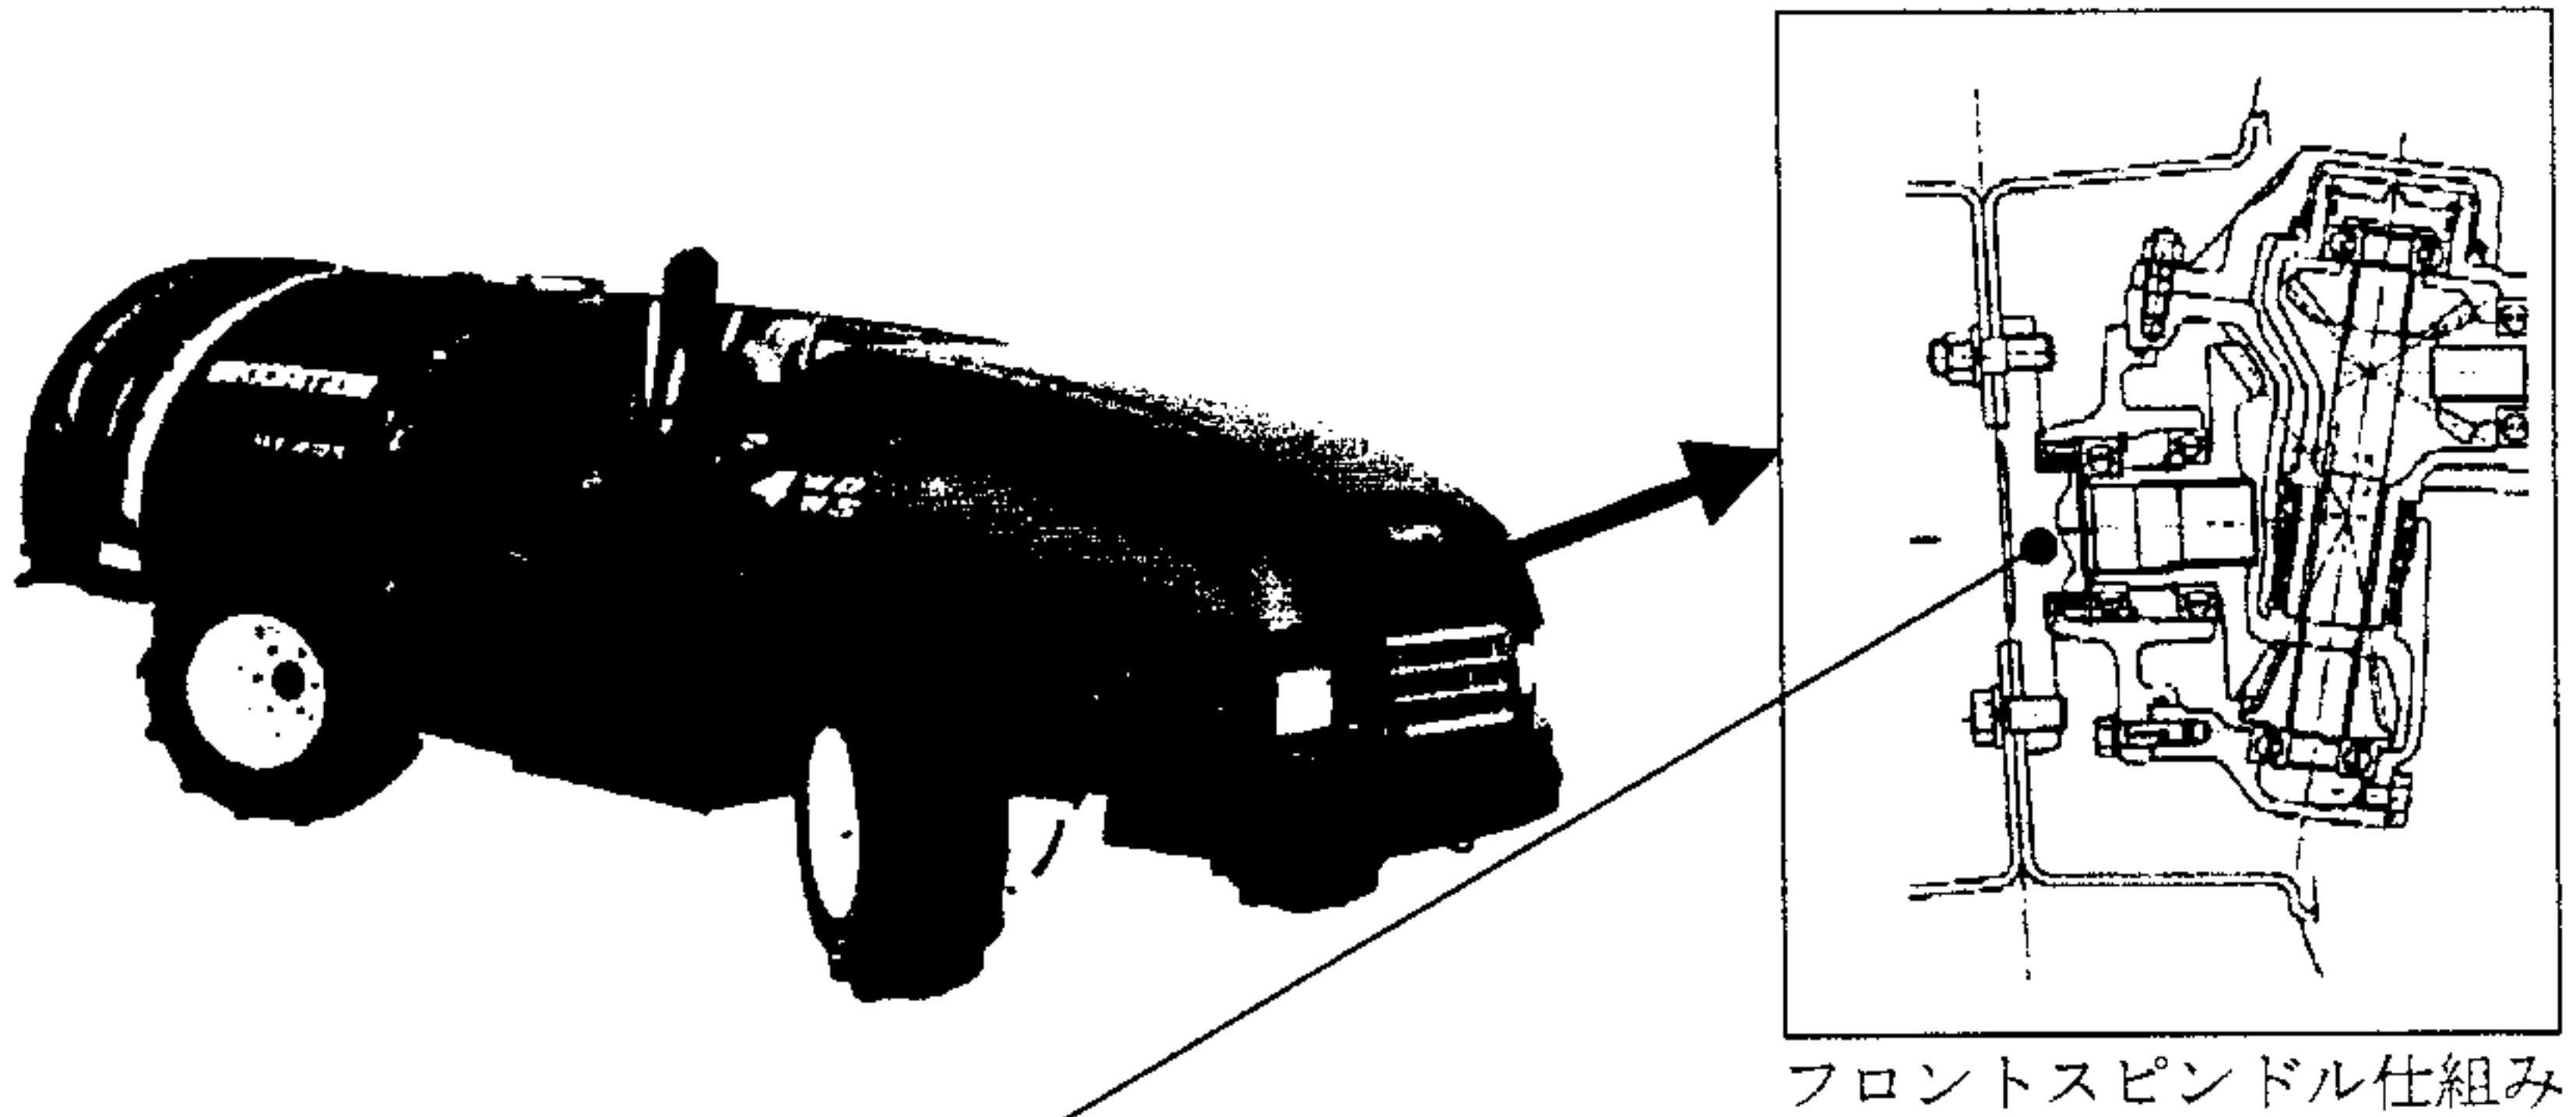
フロントスピンドルの強度が不足しているため、段差を通過する走行等を繰り返し行くと当該スピンドルが折損するものがある。そのため、前輪が外れ走行不能となるおそれがある。

全車両、スピンドルを対策品と交換する。

| 改善前 | 改善後 |
|---|---|
| <p>改善前焼入れ長<br/>60</p> | <p>改善後焼入れ長<br/>2</p> |

識別：フロントスピンドルのハブ部の外周に白ペイントを塗付する。
