## ②改善箇所説明図

基準不適合箇所 リヤスピンドル

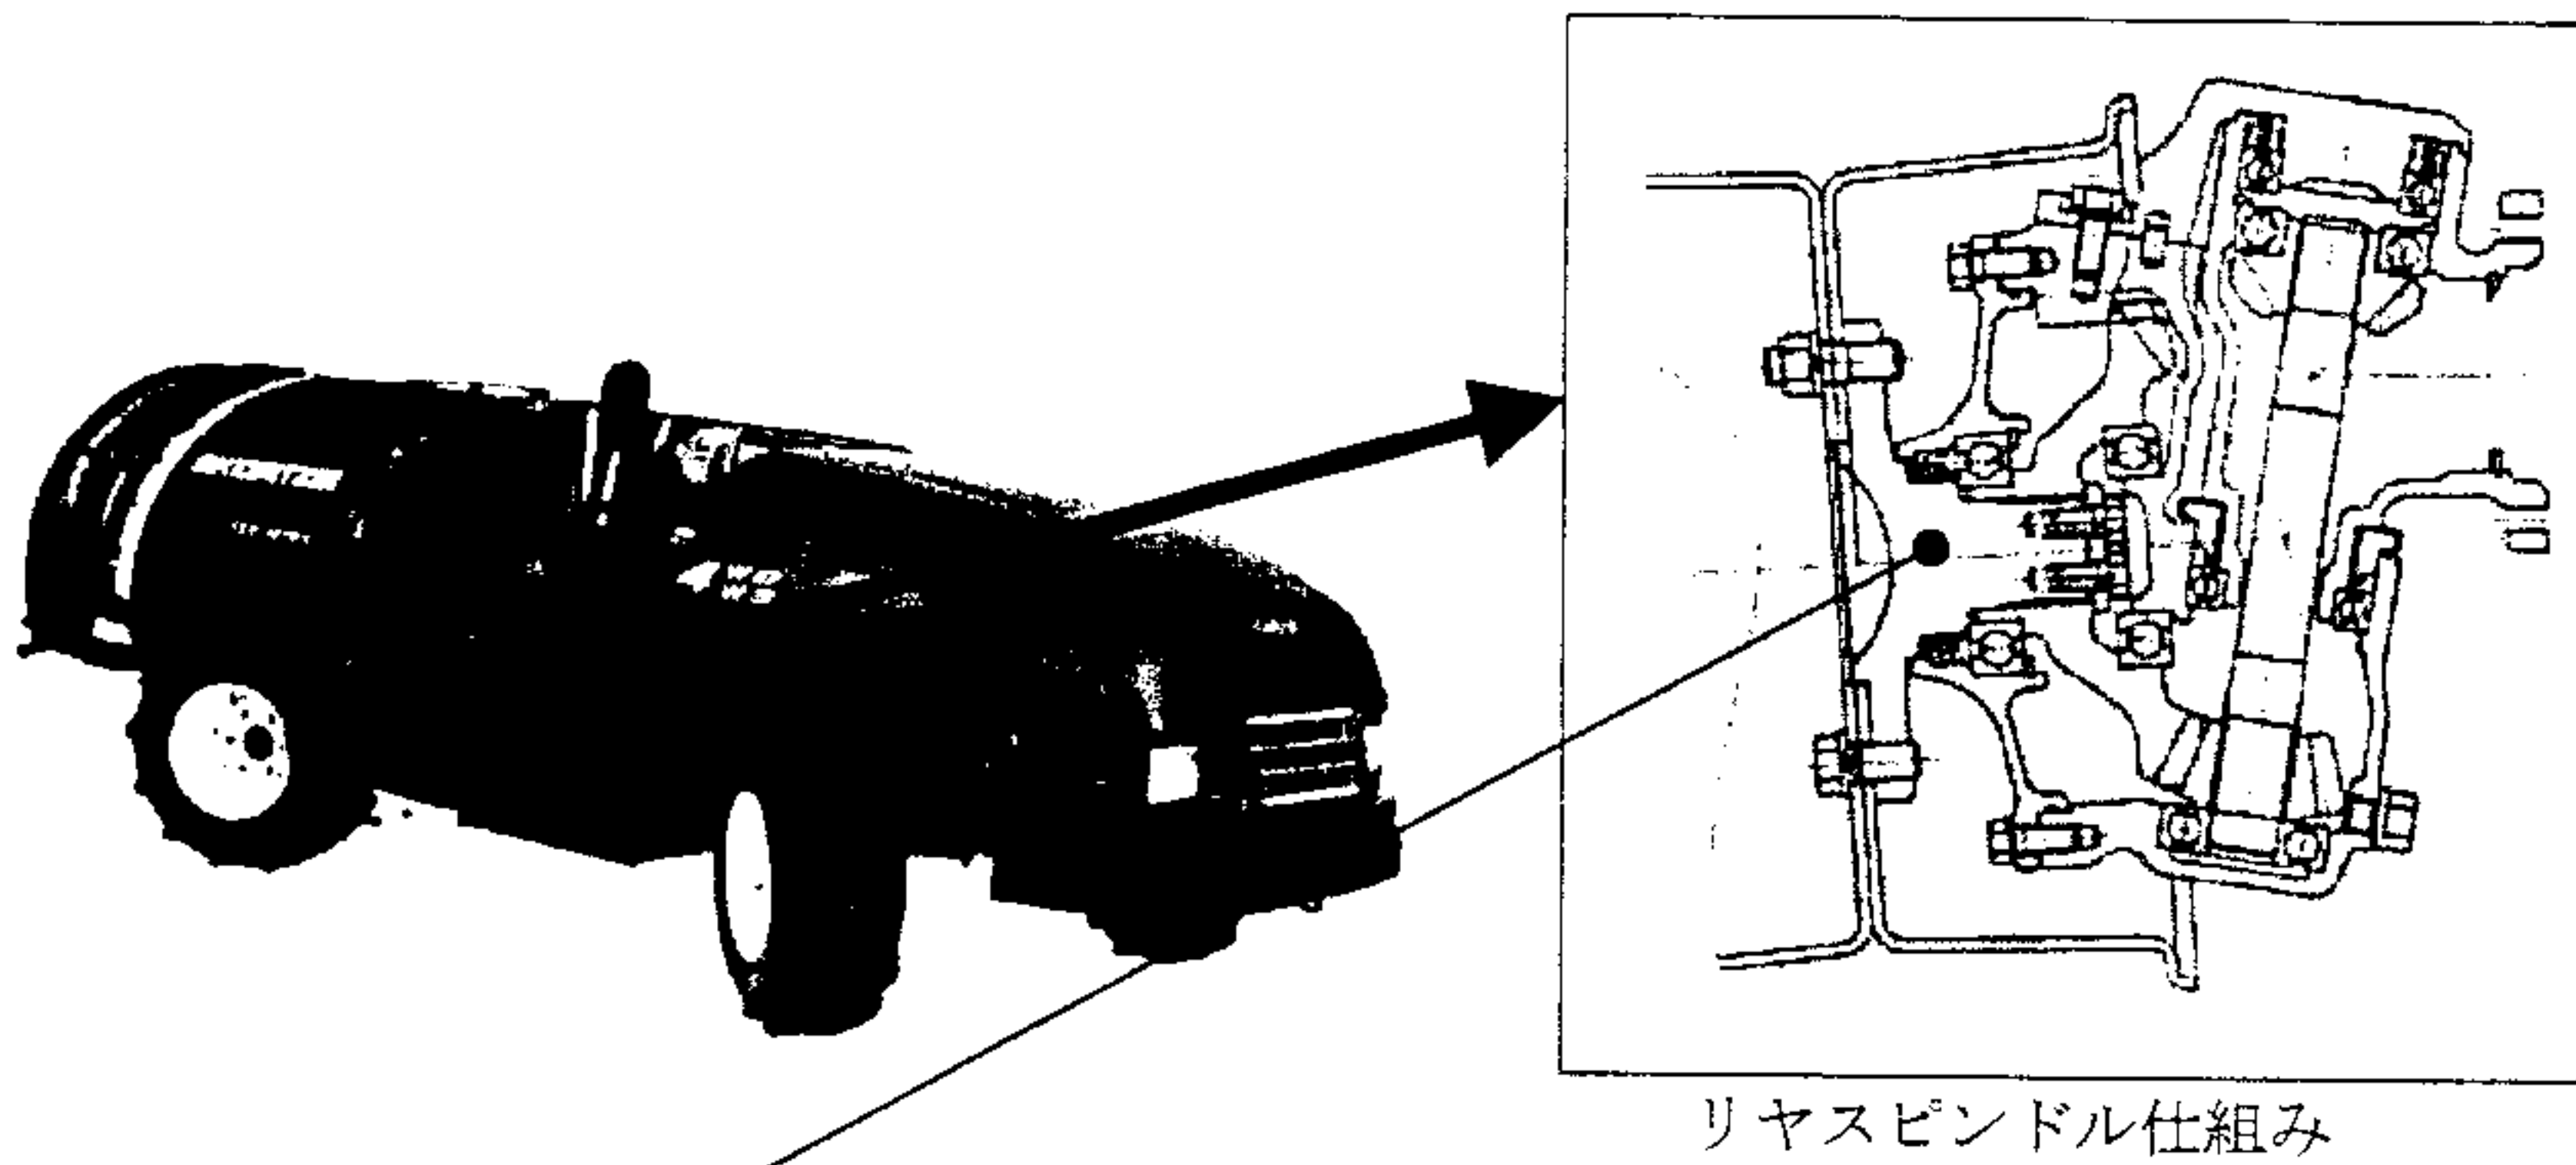
リヤスピンドルの強度が不足しているため、急発進等を繰り返し行くと当該スピンドルが折損するものがある。そのため、後輪が外れ走行不能となるおそれがある。

全車両、スピンドルを対策品と交換する。

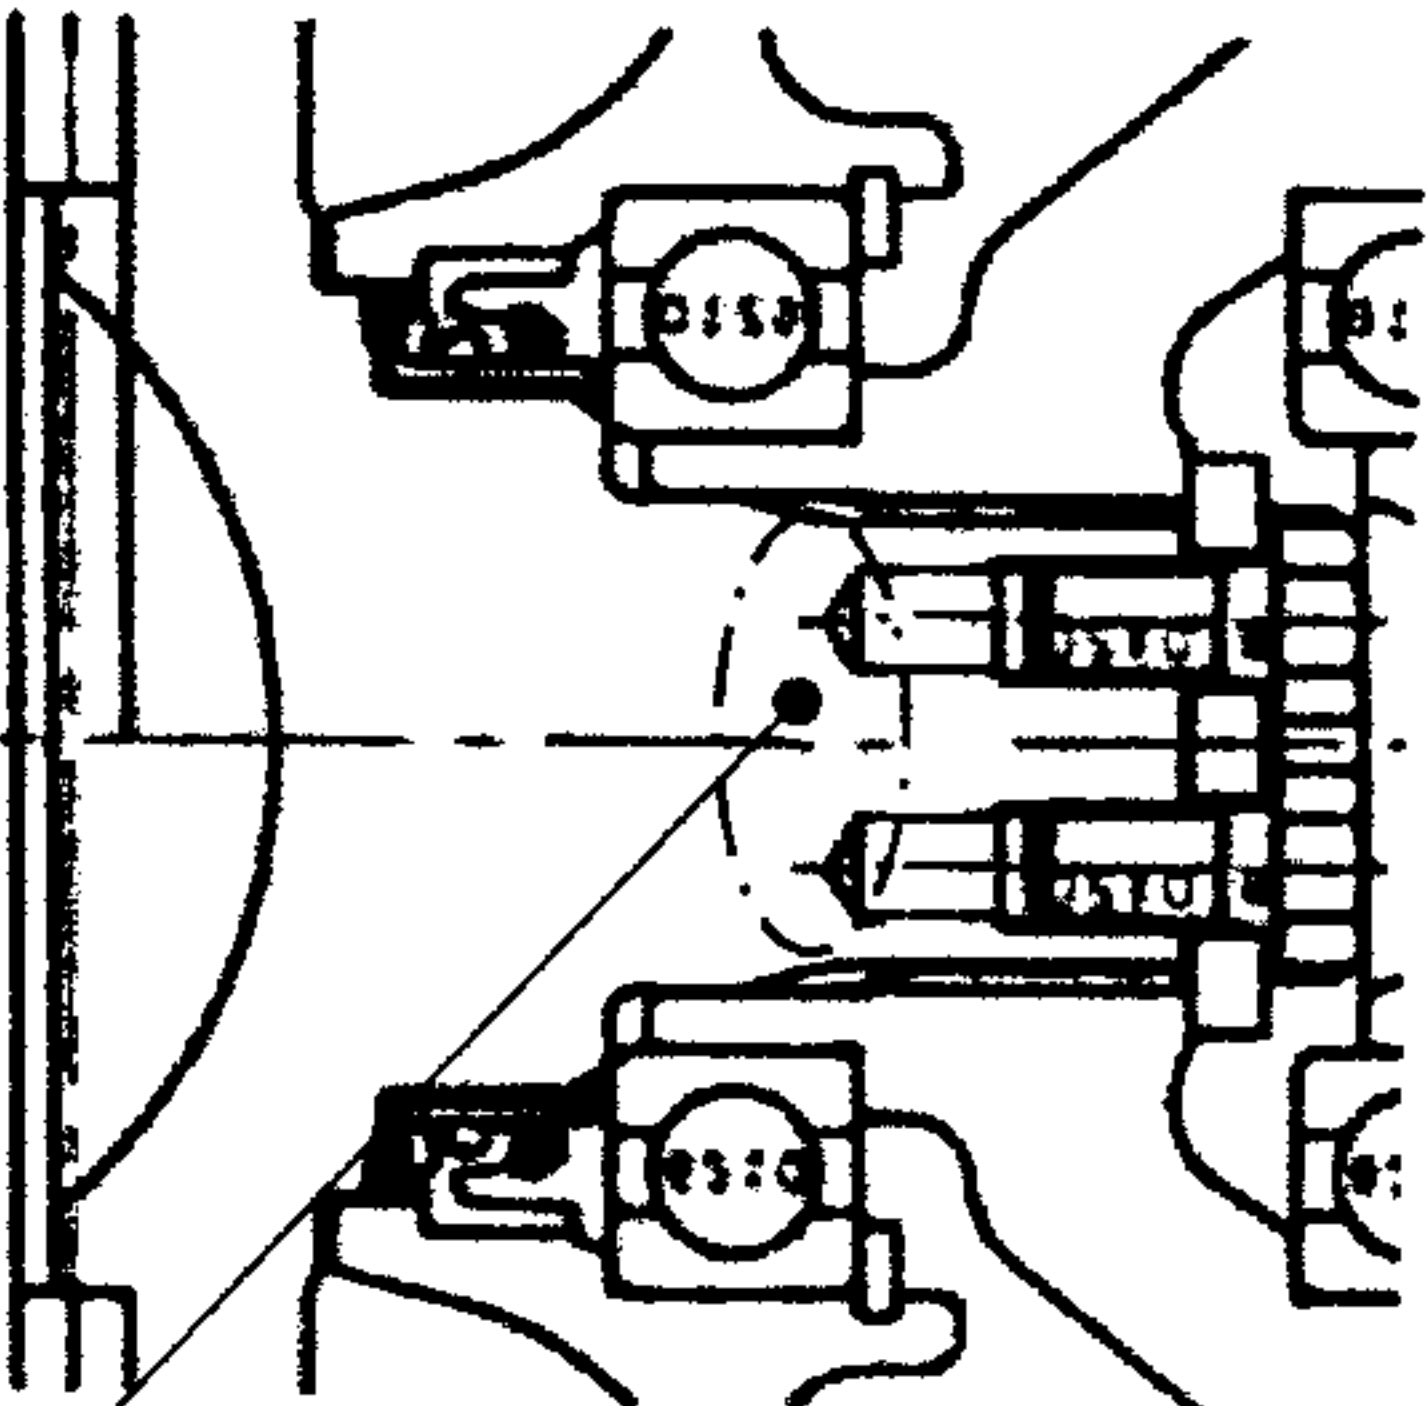
| 改善前 | 改善後 |
|---|---|
| <p>ネジ下穴が深くスプライン切り上がり部の応力集中点と一致している。</p> <p>材質：S 4 5 C</p> | <p>ネジ下穴深さ及び位置を管理する。</p> <p>材質：SCM435</p> |
