## 【改善箇所説明図】

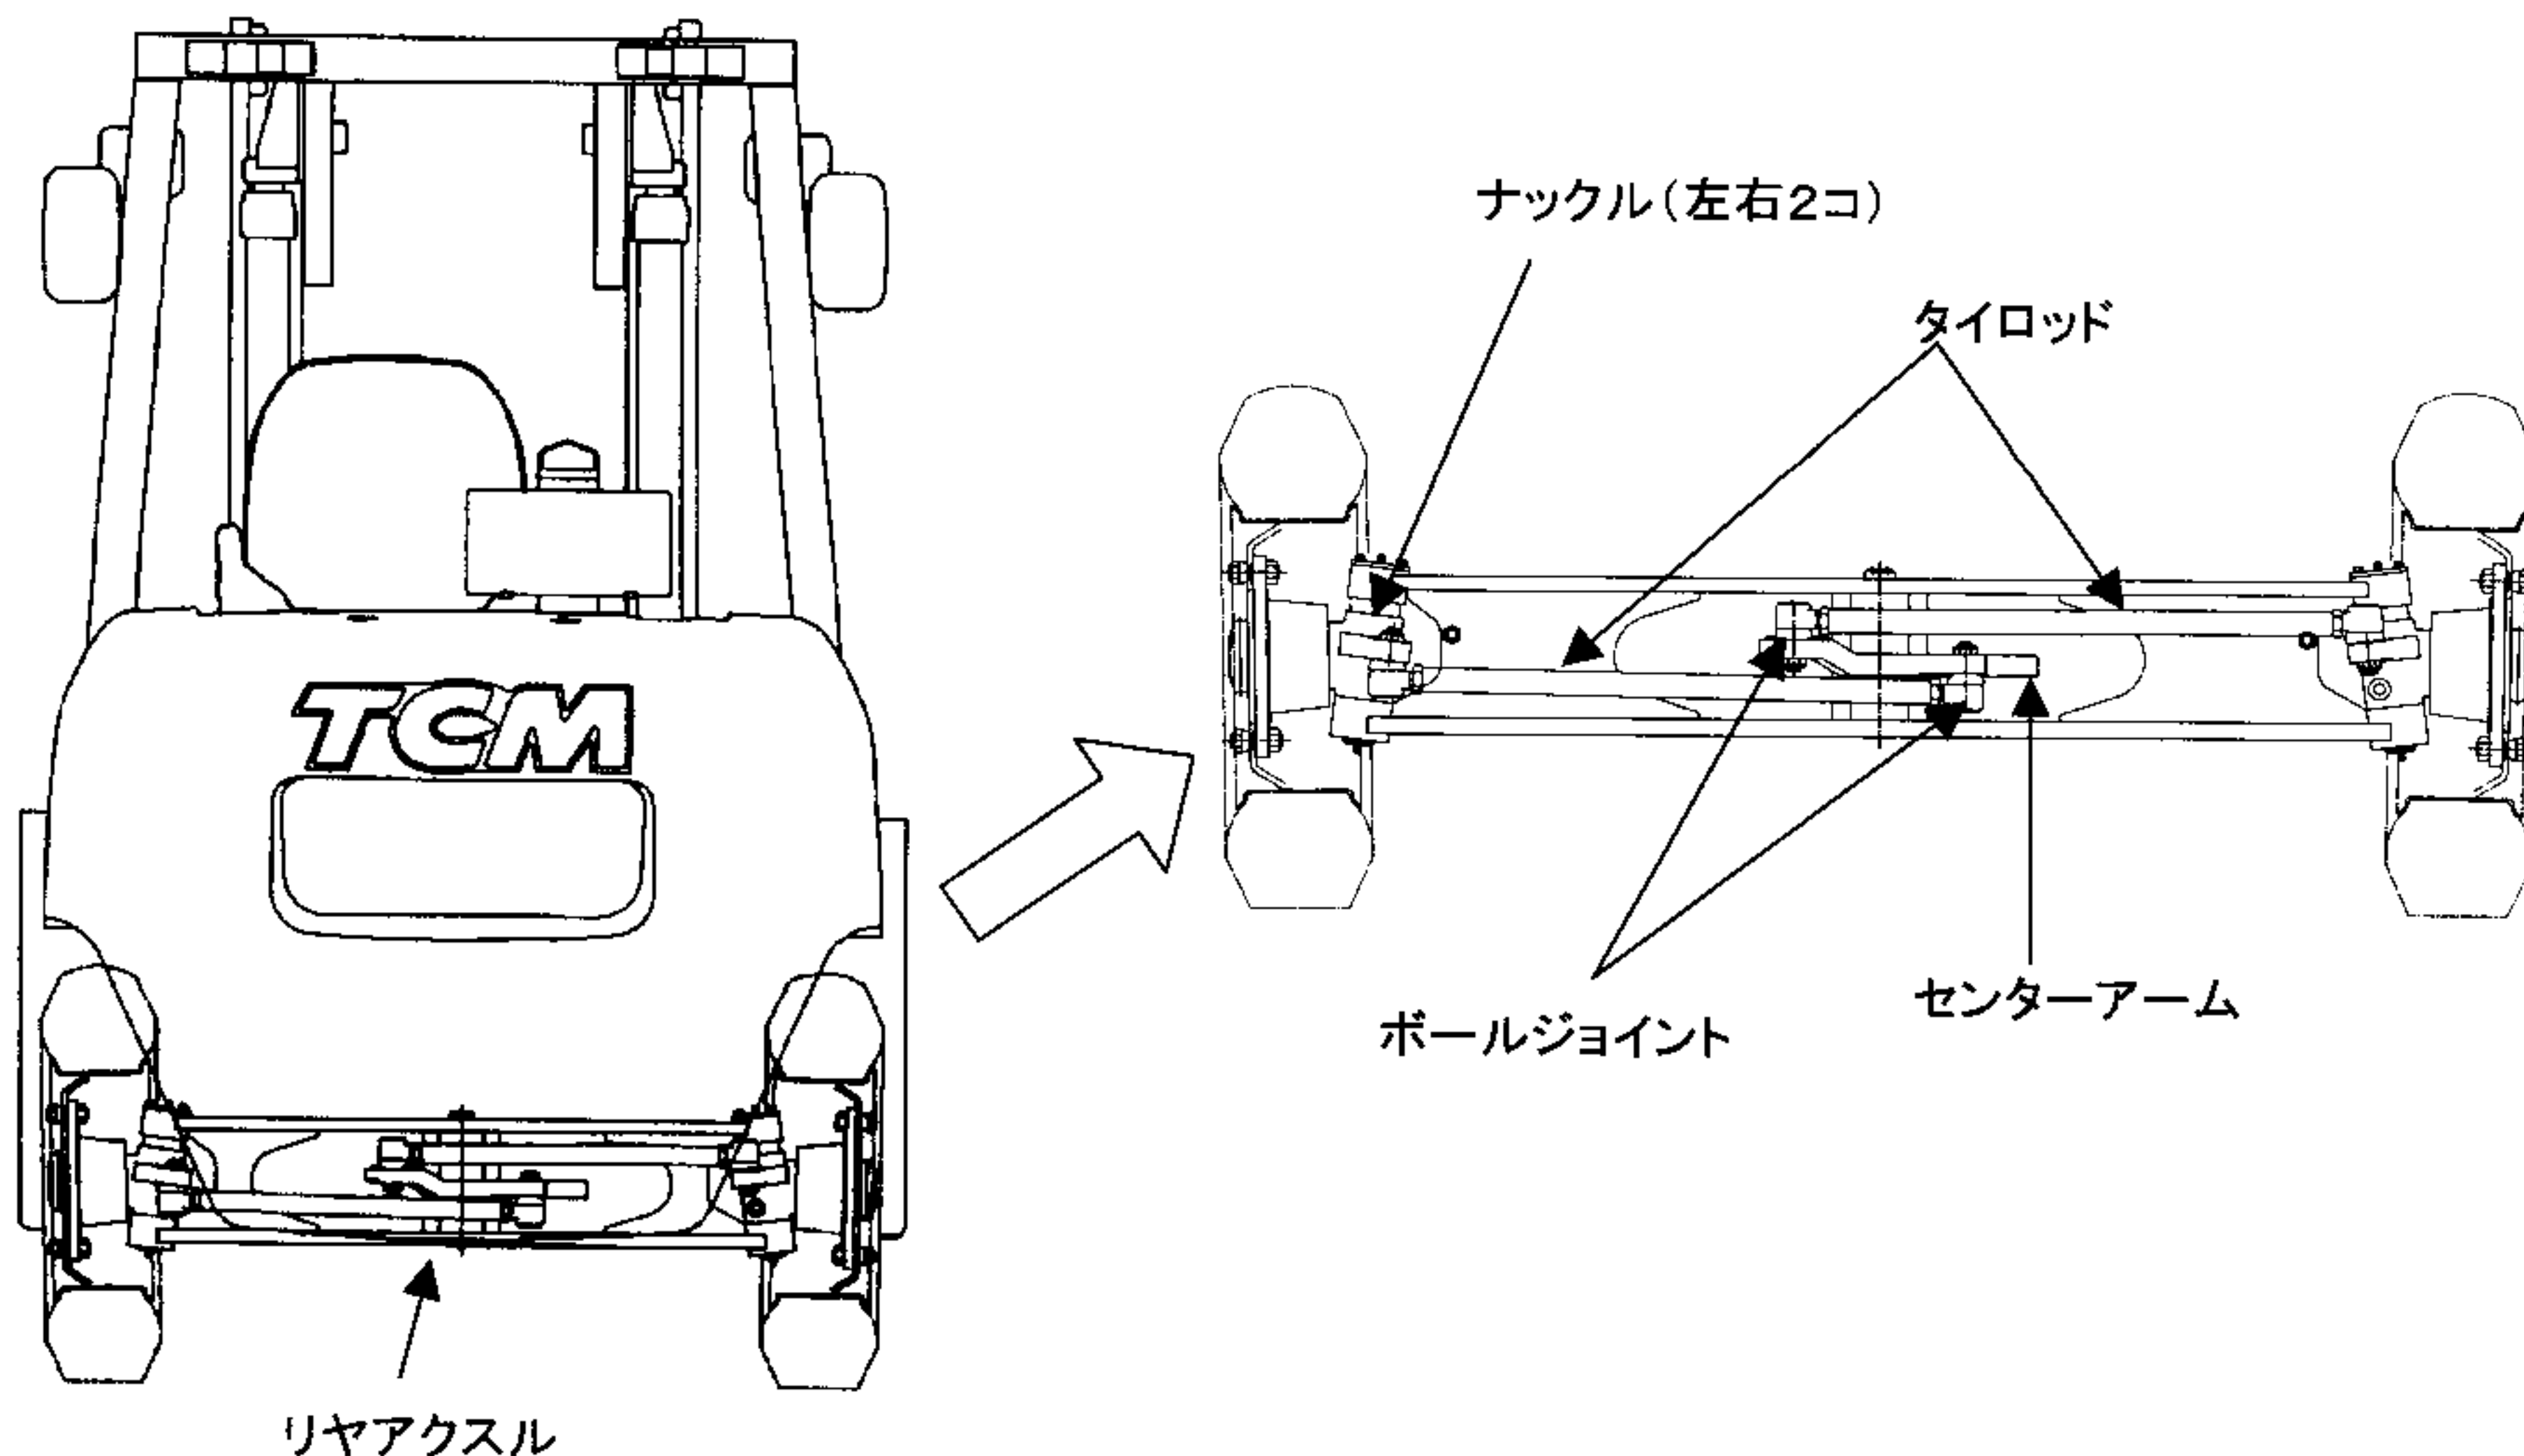
リヤアクスルのセンターアームとナックルを連結するタイロッドのボールジョイント取付け用キャスルナットの締付トルクが不足しているため、ハンドル操作を繰り返し行くと、当該キャスルナットに緩みが発生するものがある。そのため、最悪の場合、ボールジョイントのネジ部が破損してボールジョイントが脱落し、操舵不能になるおそれがある。

全車両、キャスルナットを規定トルクまで増締めする。なお、ボールジョイント取付部に損傷のあるものについては、ボールジョイント、キャスルナット、センターアームを新品と交換のうえ、キャスルナットを規定トルクで締付ける。
