## 改善箇所説明図

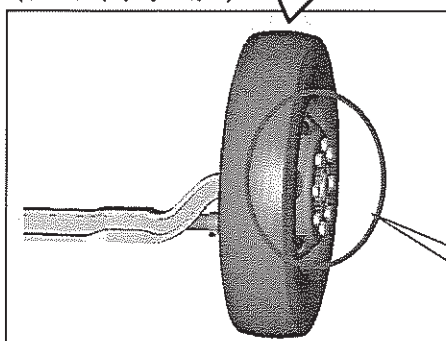
(フロントアクスル)

基準不適合発生箇所(左右)

フロントハブにおいて、ホイールナットの過大締付けトルクや過積載等の想定を超える使用環境に対する余裕が十分ではないため、ハブのフランジ隅部への応力が過大になり、当該部に微小亀裂が発生する場合がある。そのため、そのまま使用を続けると亀裂が進行し、最悪の場合、破断するおそれがある。

全車両、フロントハブを対策品に交換する。

なお、対策品の全数供給に時間を要するため、ハブの亀裂の有無を点検し、亀裂のあるものは対策品と交換し、微小亀裂の車両及び亀裂のない車両は、後日対策品と交換する。
