## 改善箇所説明図

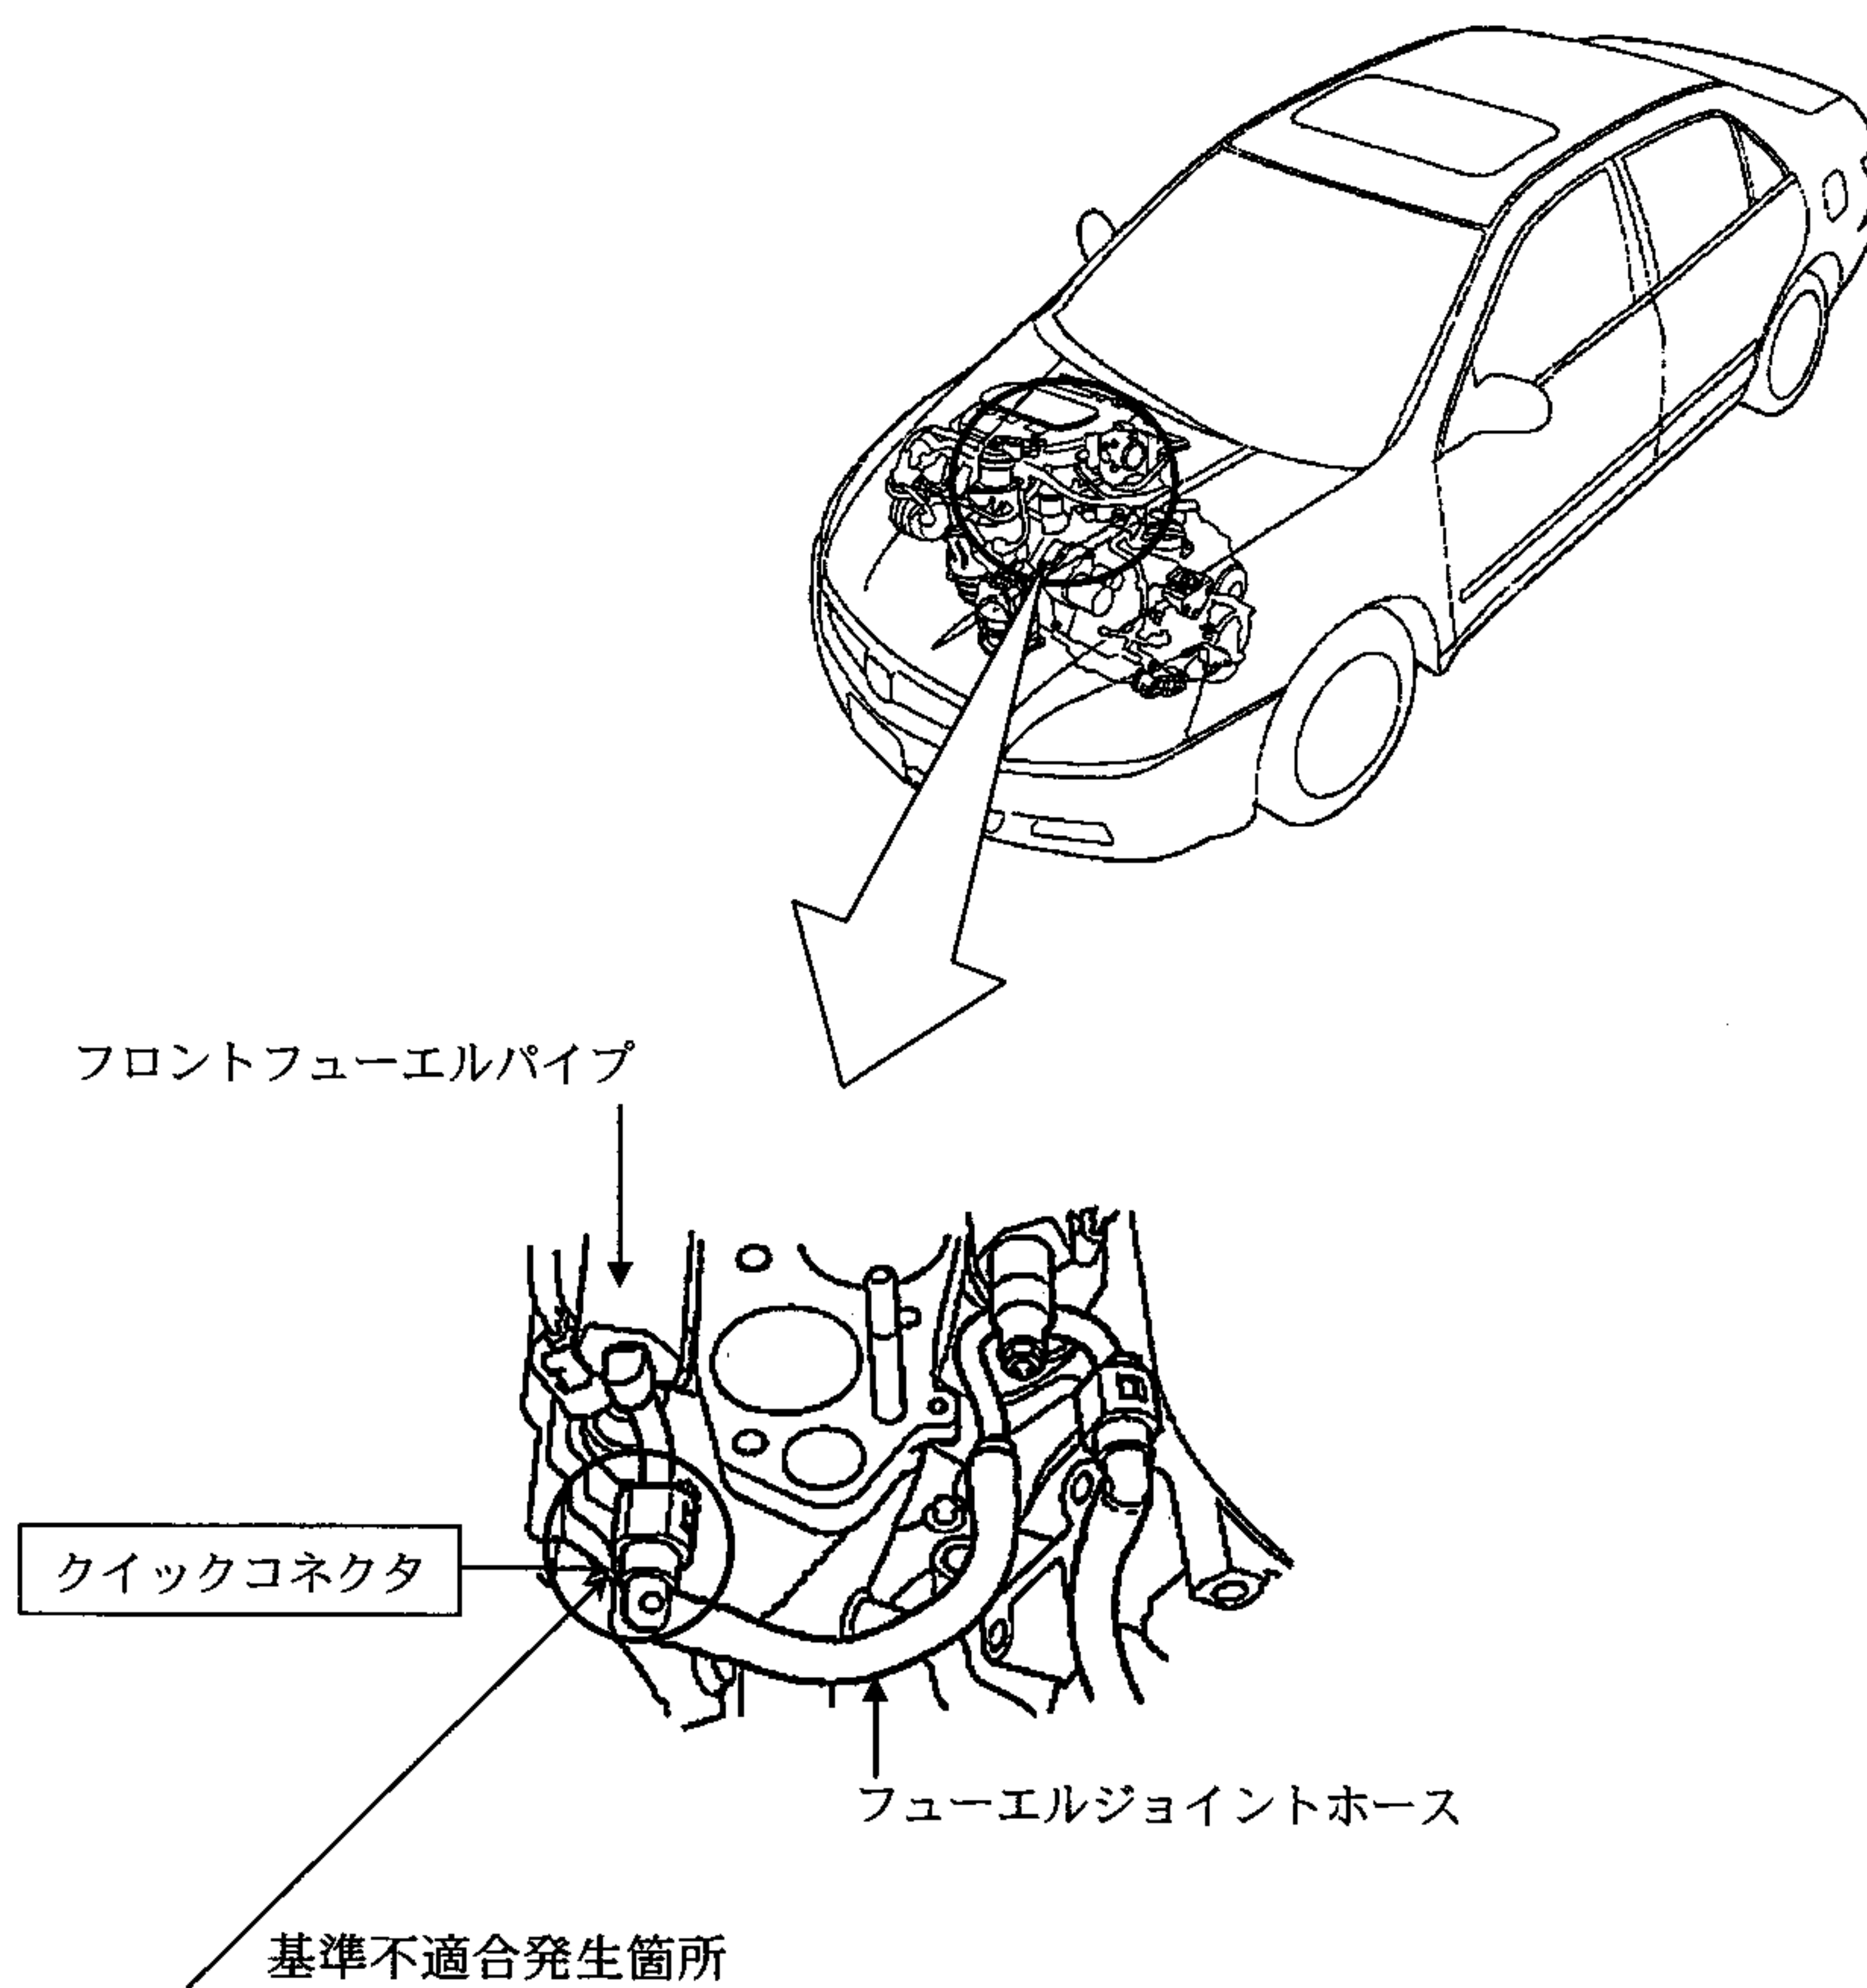
燃料配管の継ぎ手部（クイックコネクタ）の組み付け作業が不適切なため、クイックコネクタの嵌合に不十分なものがある。そのため、そのまま使用を続けると、燃圧によりクイックコネクタが動き、シール性が損なわれて燃料が漏れるおそれがある。

全車両、クイックコネクタの嵌合状態を点検し、嵌合が不十分なものは正規嵌合状態にする。

識別：右リヤドア下側ヒンジ上側ボルト頭部に黄色ペイントを塗布する。
