## 改善箇所説明図 ①

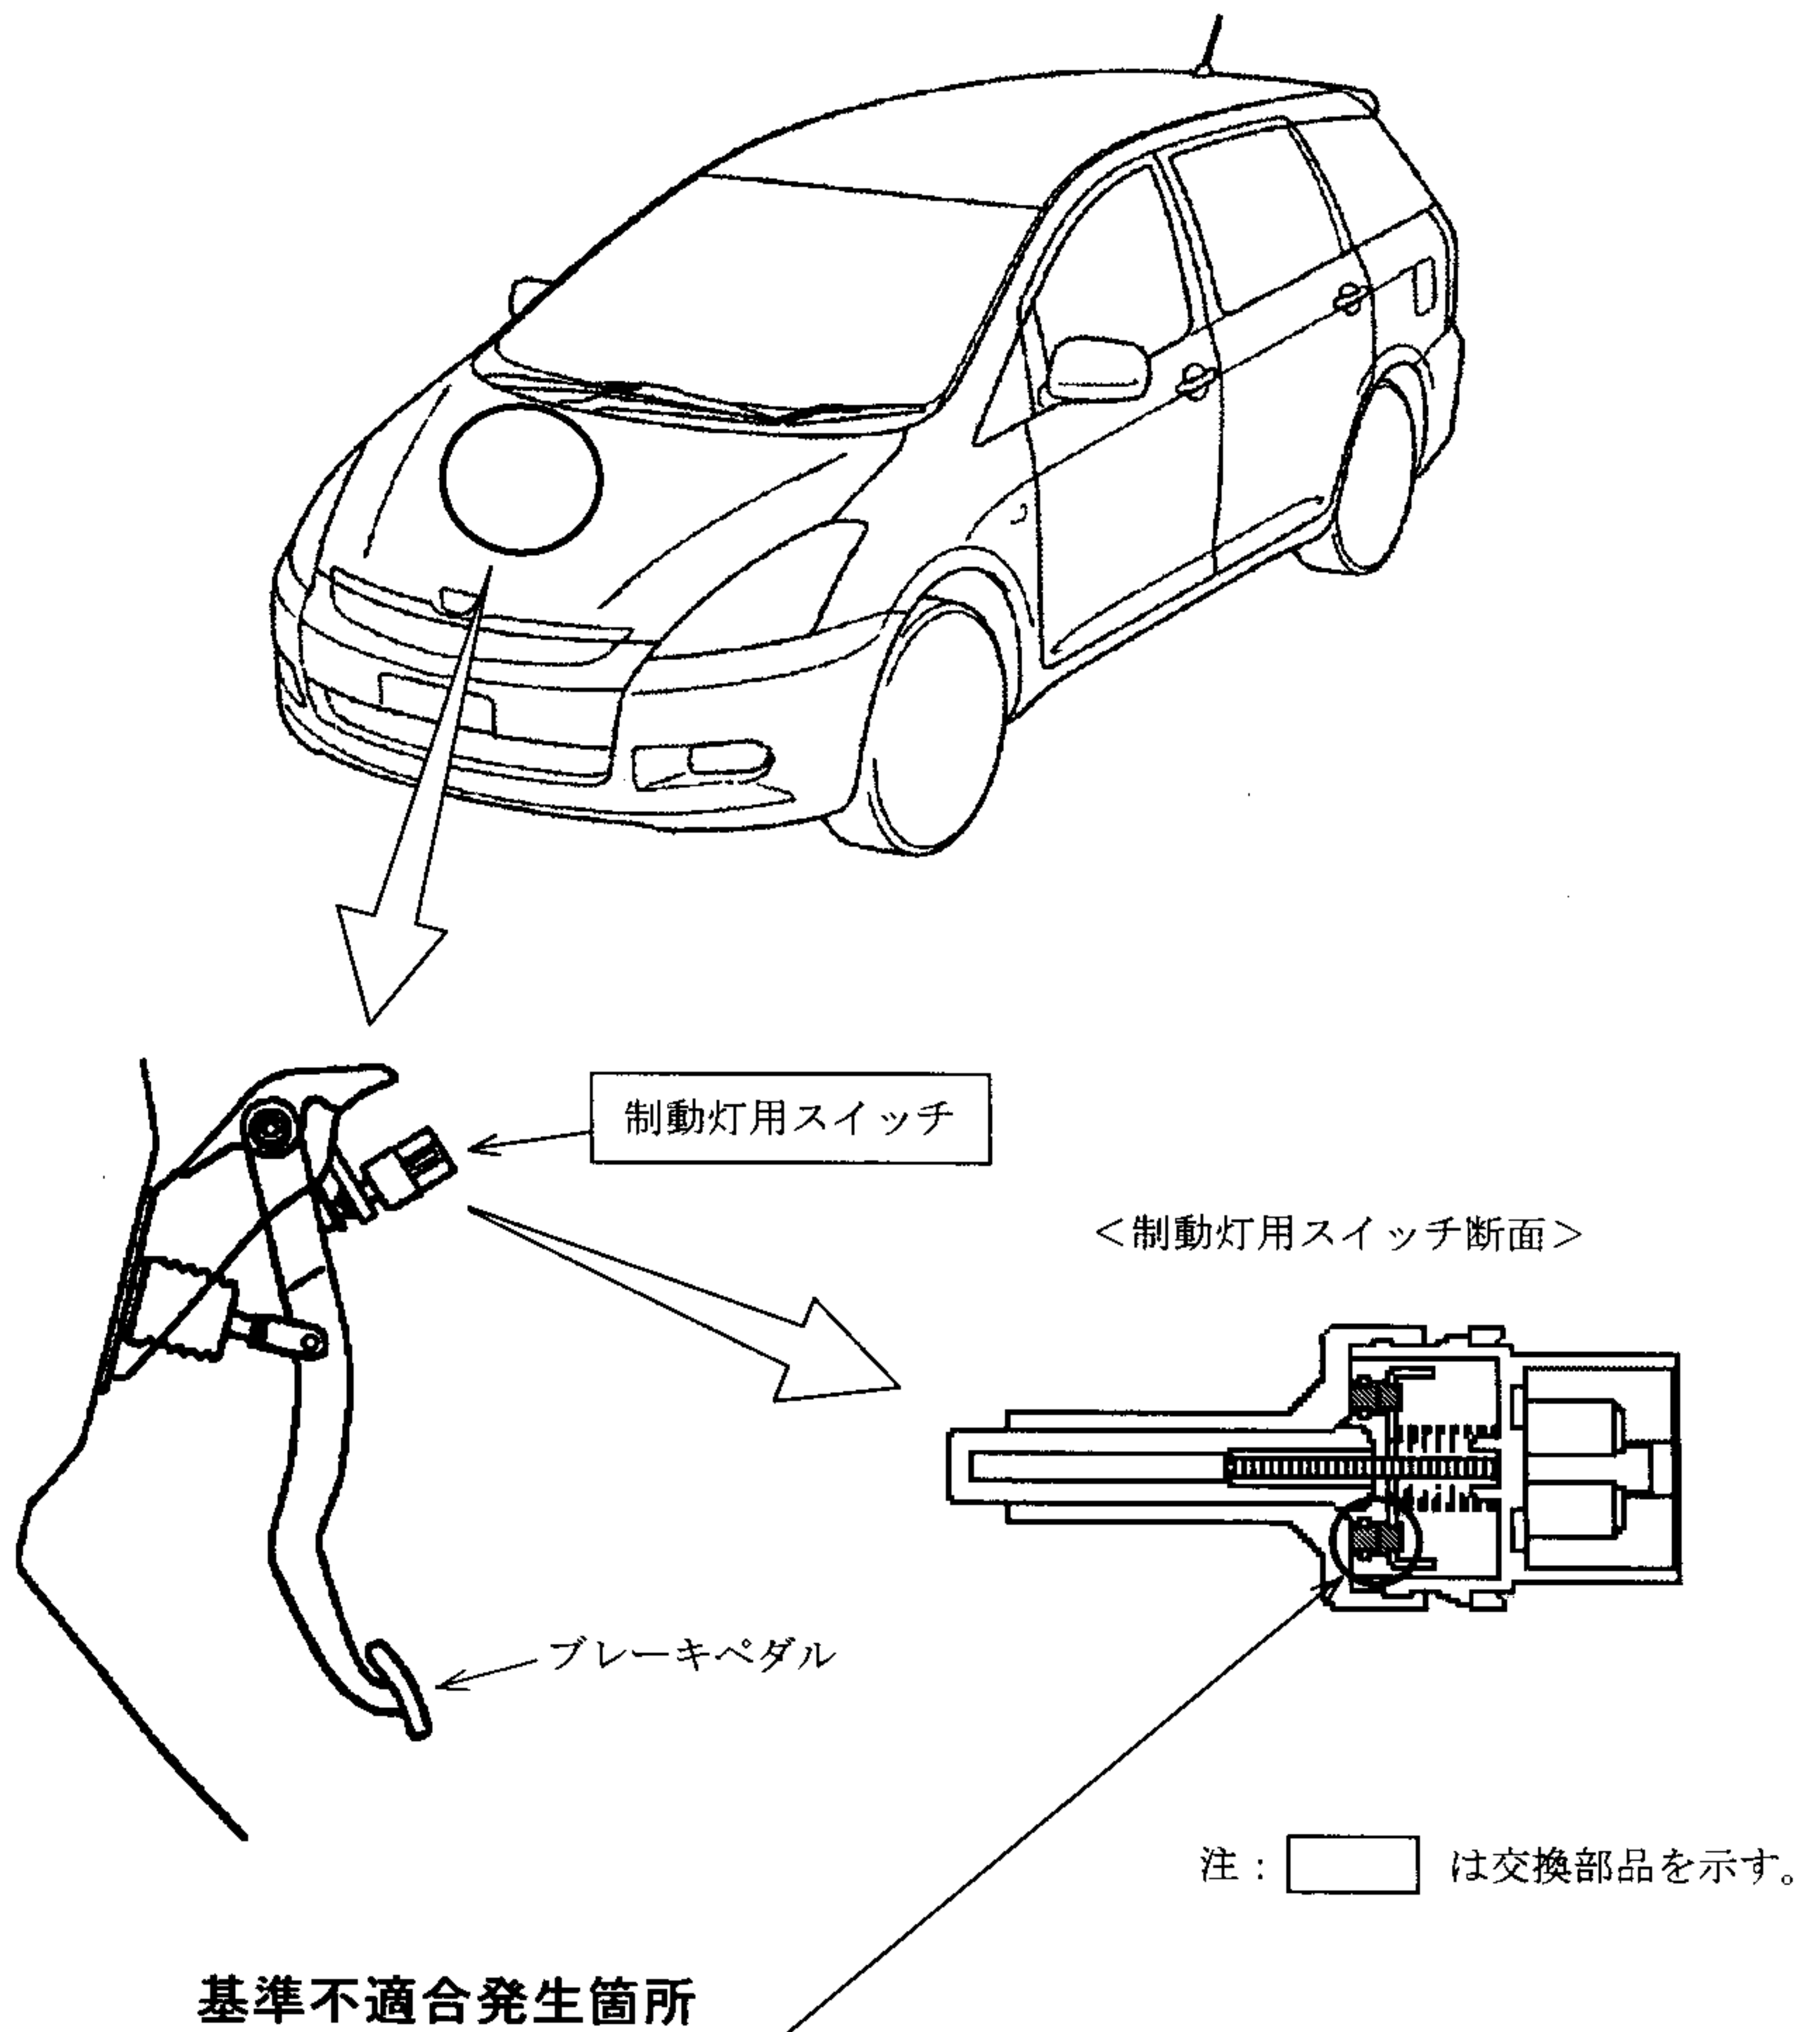
制動灯用スイッチの接点にはたらく電気負荷に対する接点部の形状が不適切なため、接点に酸化物が生成され接触抵抗が増大するものがある。そのため、スイッチが導通不良となり、制動灯が点灯しなくなるおそれがある。

全車両、当該スイッチを対策品と交換する。

識別：改善済車両にはエンジンルーム右側のボデーパネル上面（サスペンション取付部前側）に黄色ペイントを塗布する。
