## 改善箇所説明図 ②

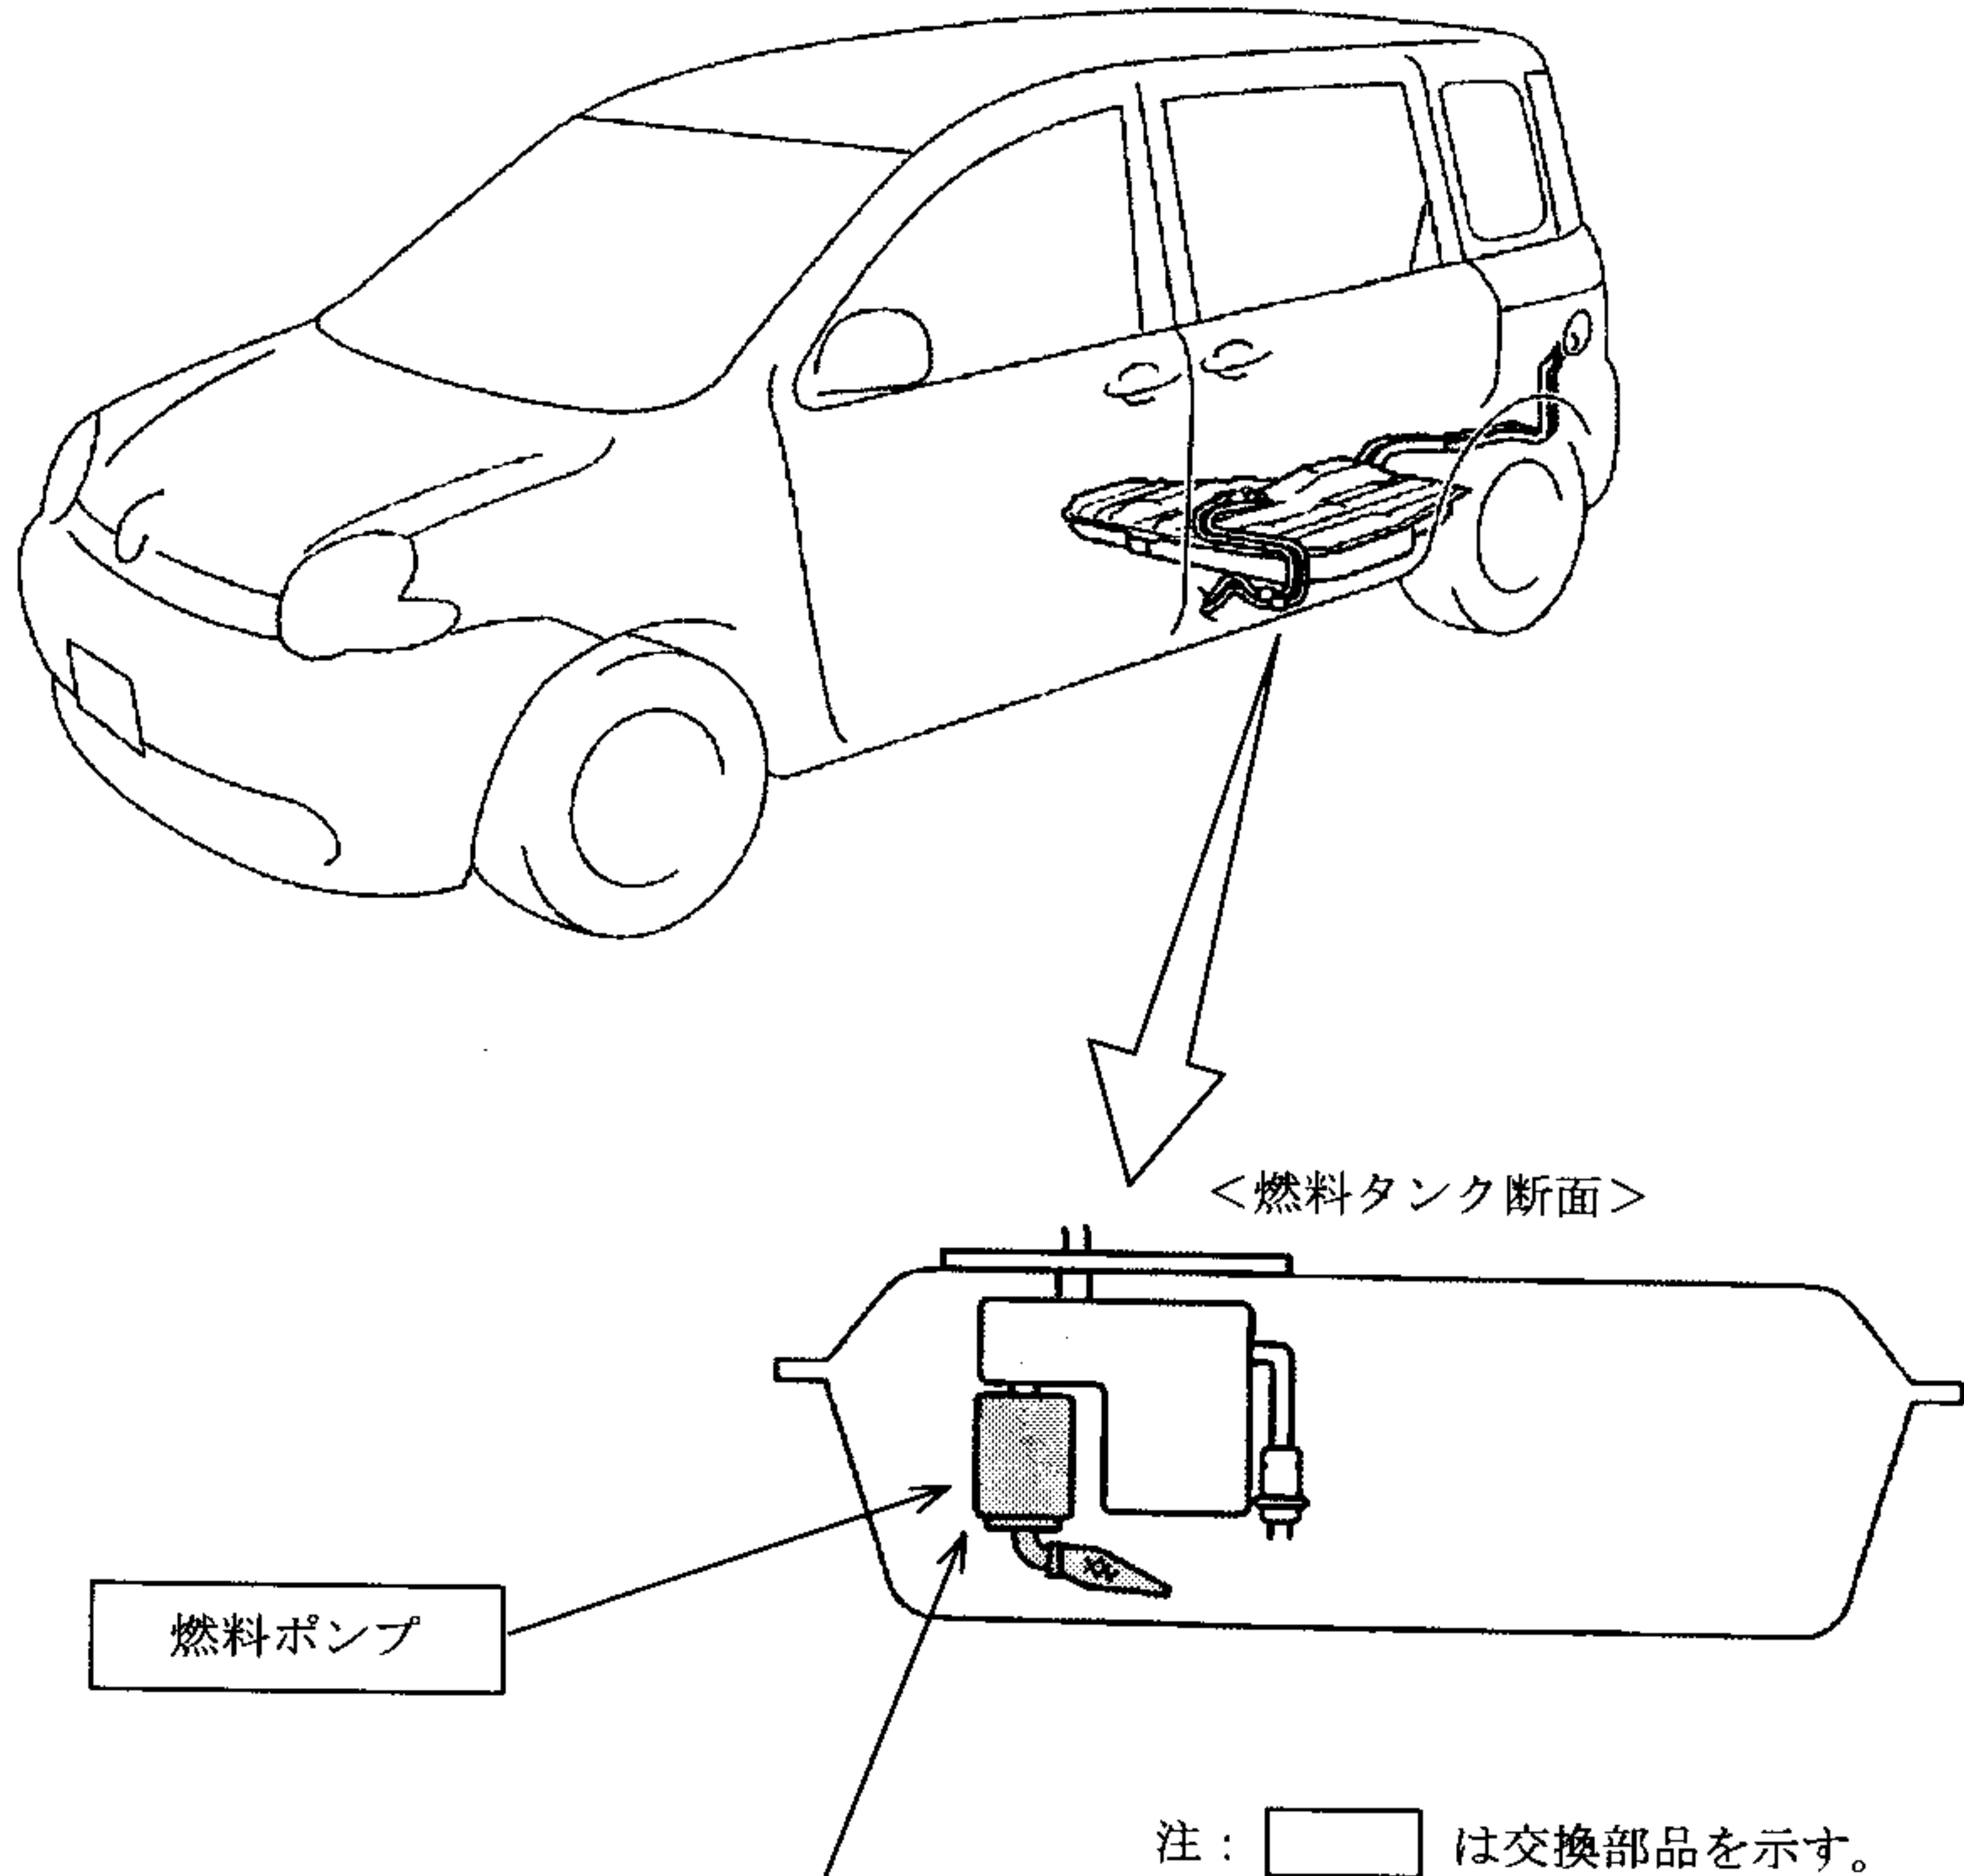
### 基準不適合発生箇所

電動式燃料ポンプの製造時に異物の除去が不十分なため、内部モータの配線被覆が異物により損傷して短絡し、燃料ポンプ回路のヒューズが切れたり、モータブラシが異常摩耗することがある。そのため、燃料ポンプが作動しなくなり、エンジンが停止して再始動できなくなるおそれがある。

全車両、当該燃料ポンプを良品と交換する。

識別：改善済車両にはエンジンルーム左側のボデーパネル上面（サスペンション取付部前側）に黄色ペイントを塗布する。
