## 改善箇所説明図

不適合発生箇所  
メインフレーム下側フランジ亀裂

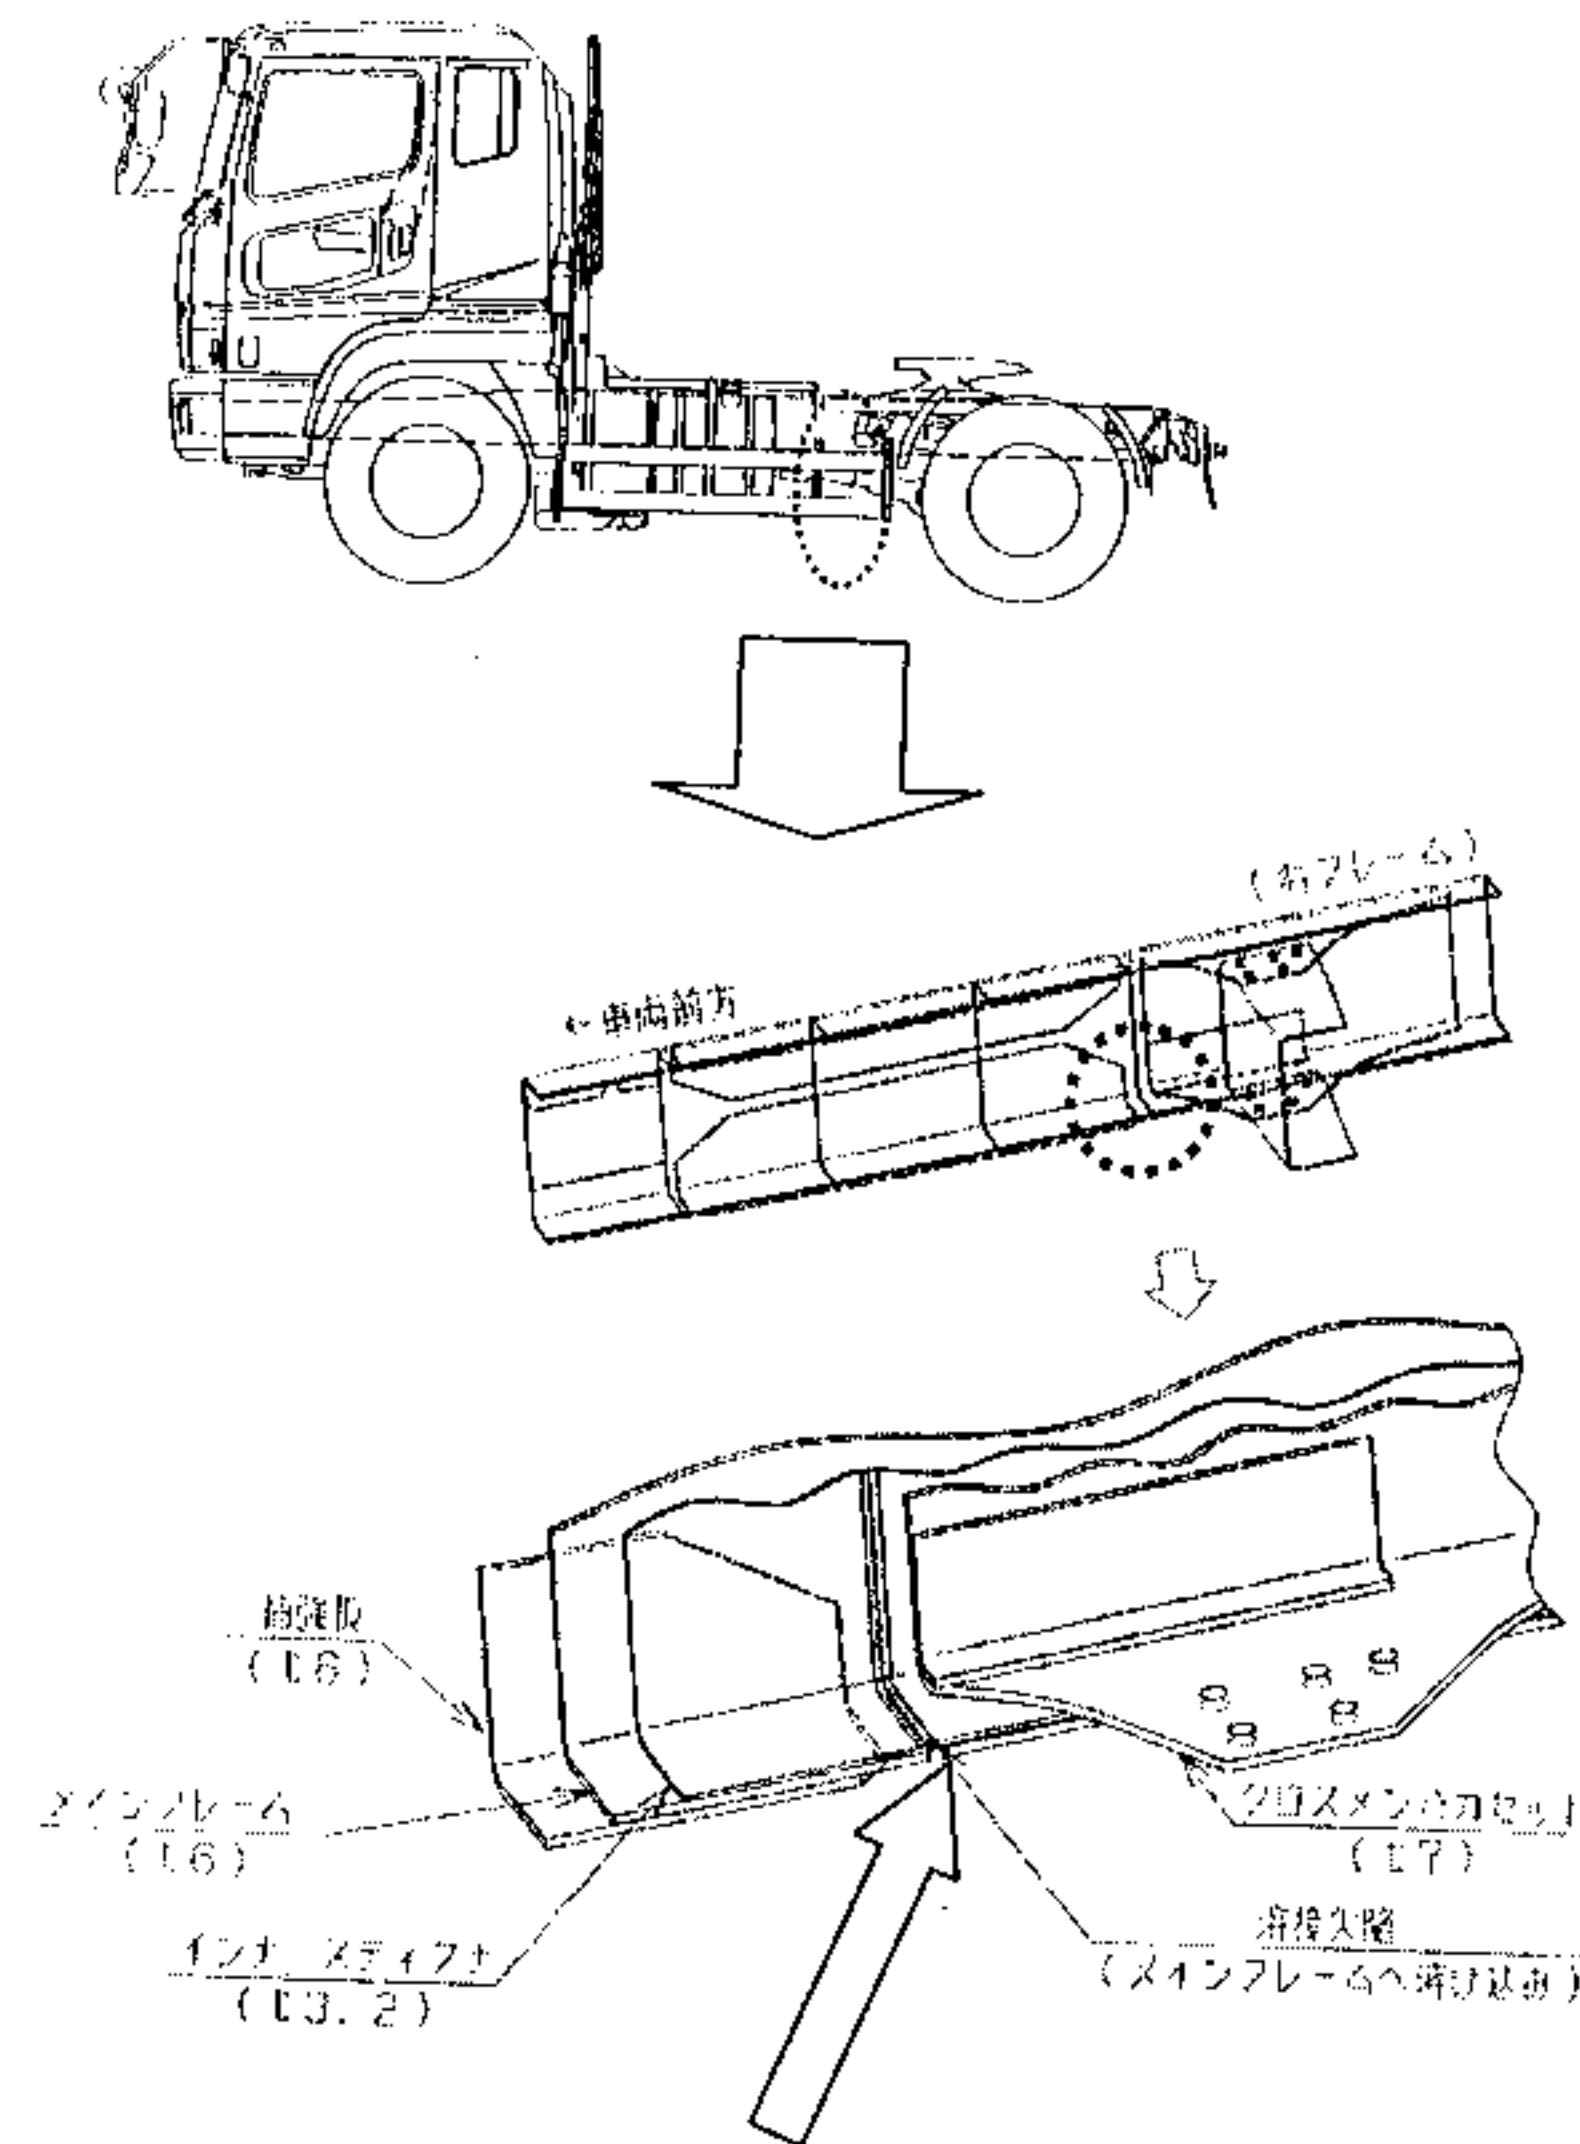
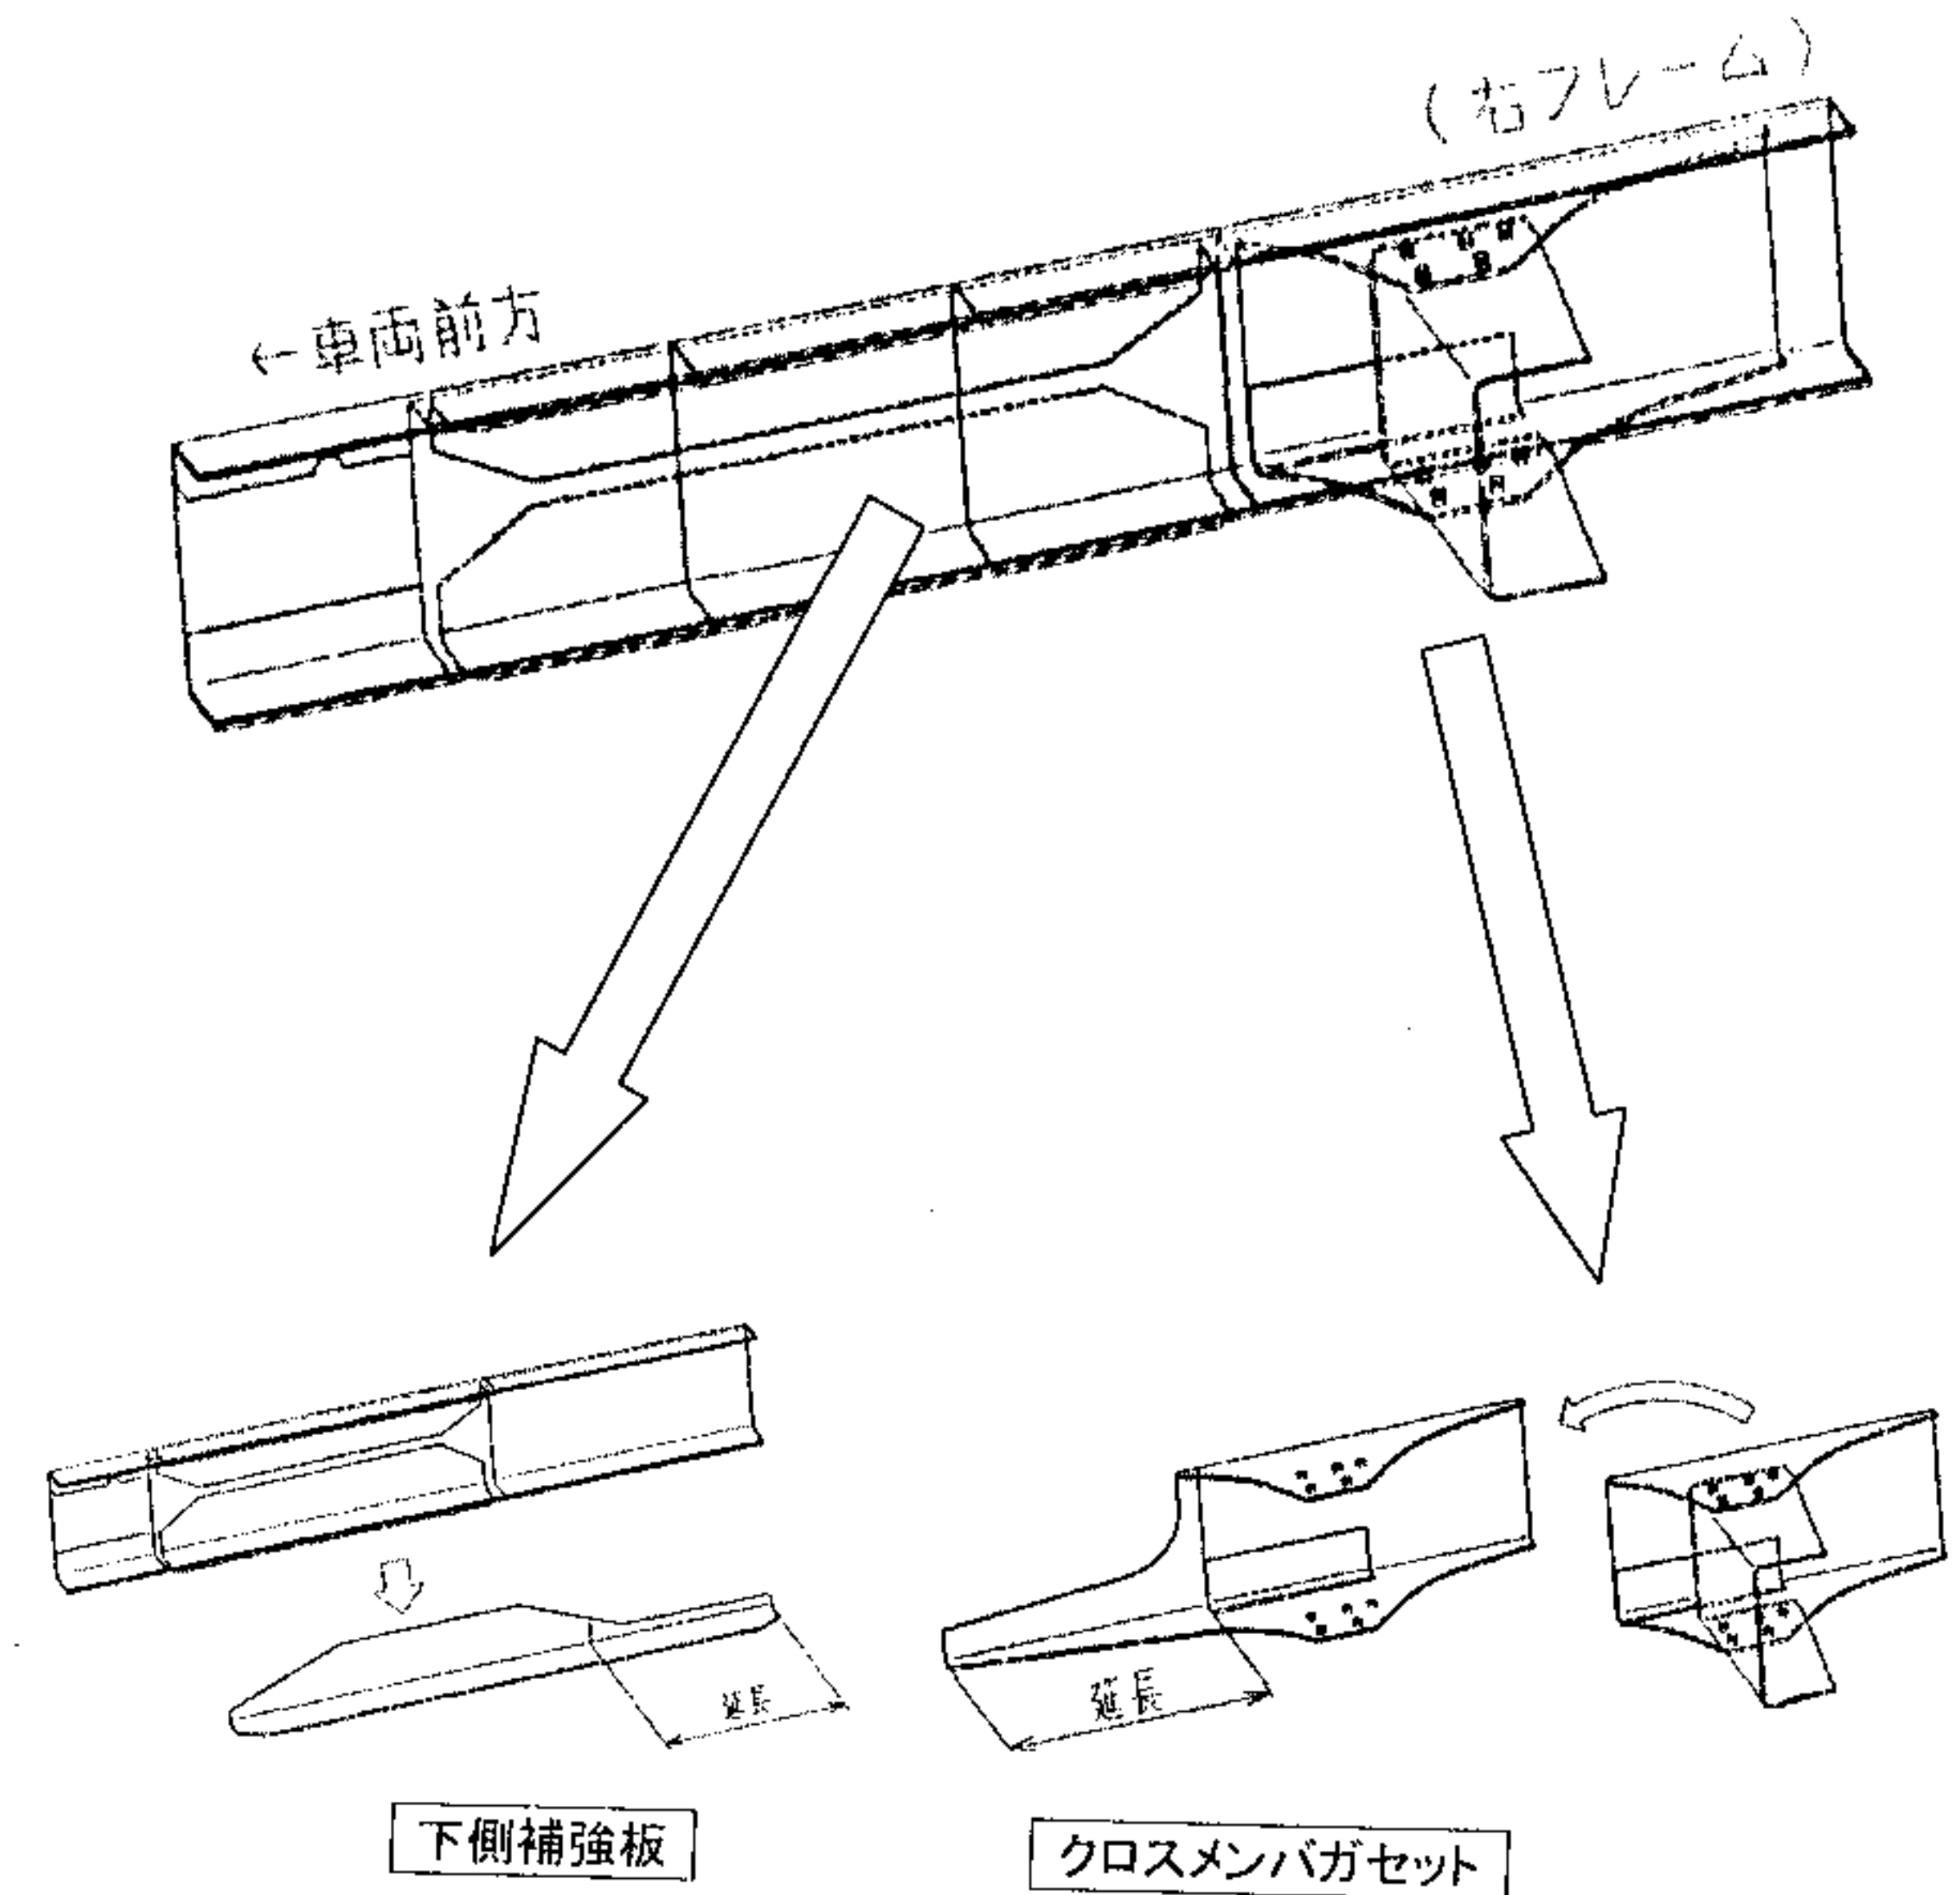
ホイールベースを延長するため車枠の改造を行った車両において、フレームの溶接指示が不適切なため、内側補強板をメインフレームに取付ける際、メインフレームの端部を溶け込ませてしまい切り欠きを生じたものがある。このため、メインフレームに高応力が発生し、当該部から亀裂が生じるおそれがある。

全車両、メインフレーム端部の溶接溶け込みを除去し、下側補強板は当該部を覆う長い対策品に交換する。更にクロスメンバガセットを当該部を覆う形状の対策品に交換する。なお、車枠を点検し、亀裂が発生しているものは亀裂を修理する。
