# 改善箇所説明図

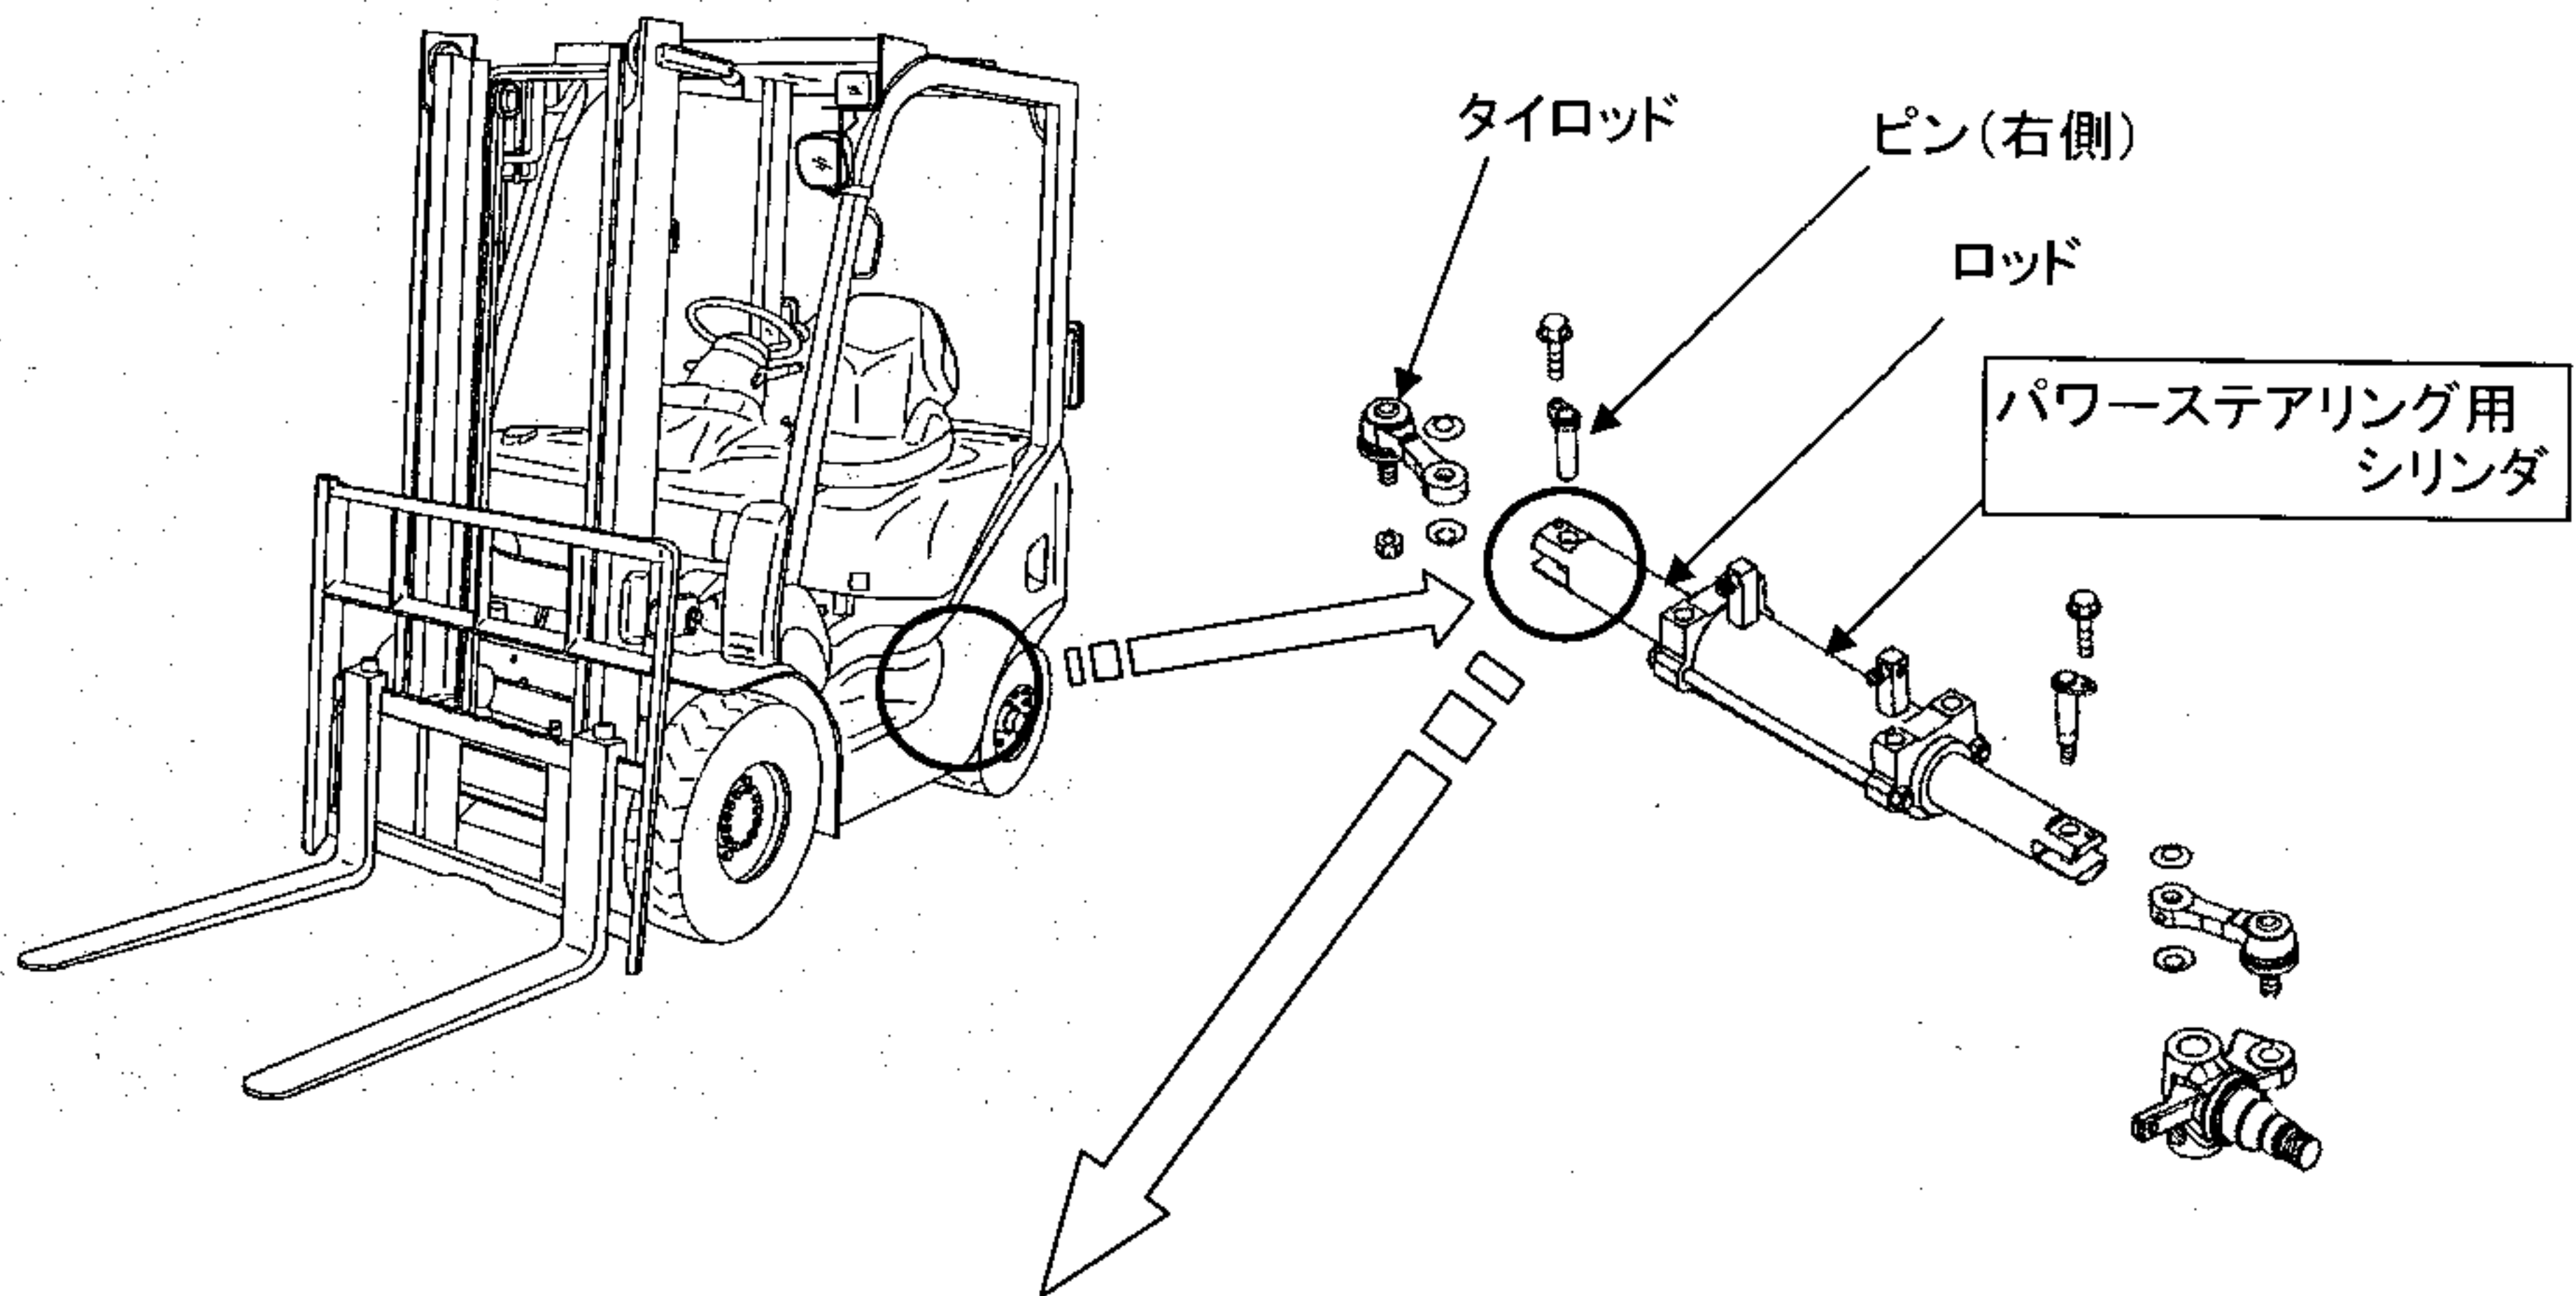
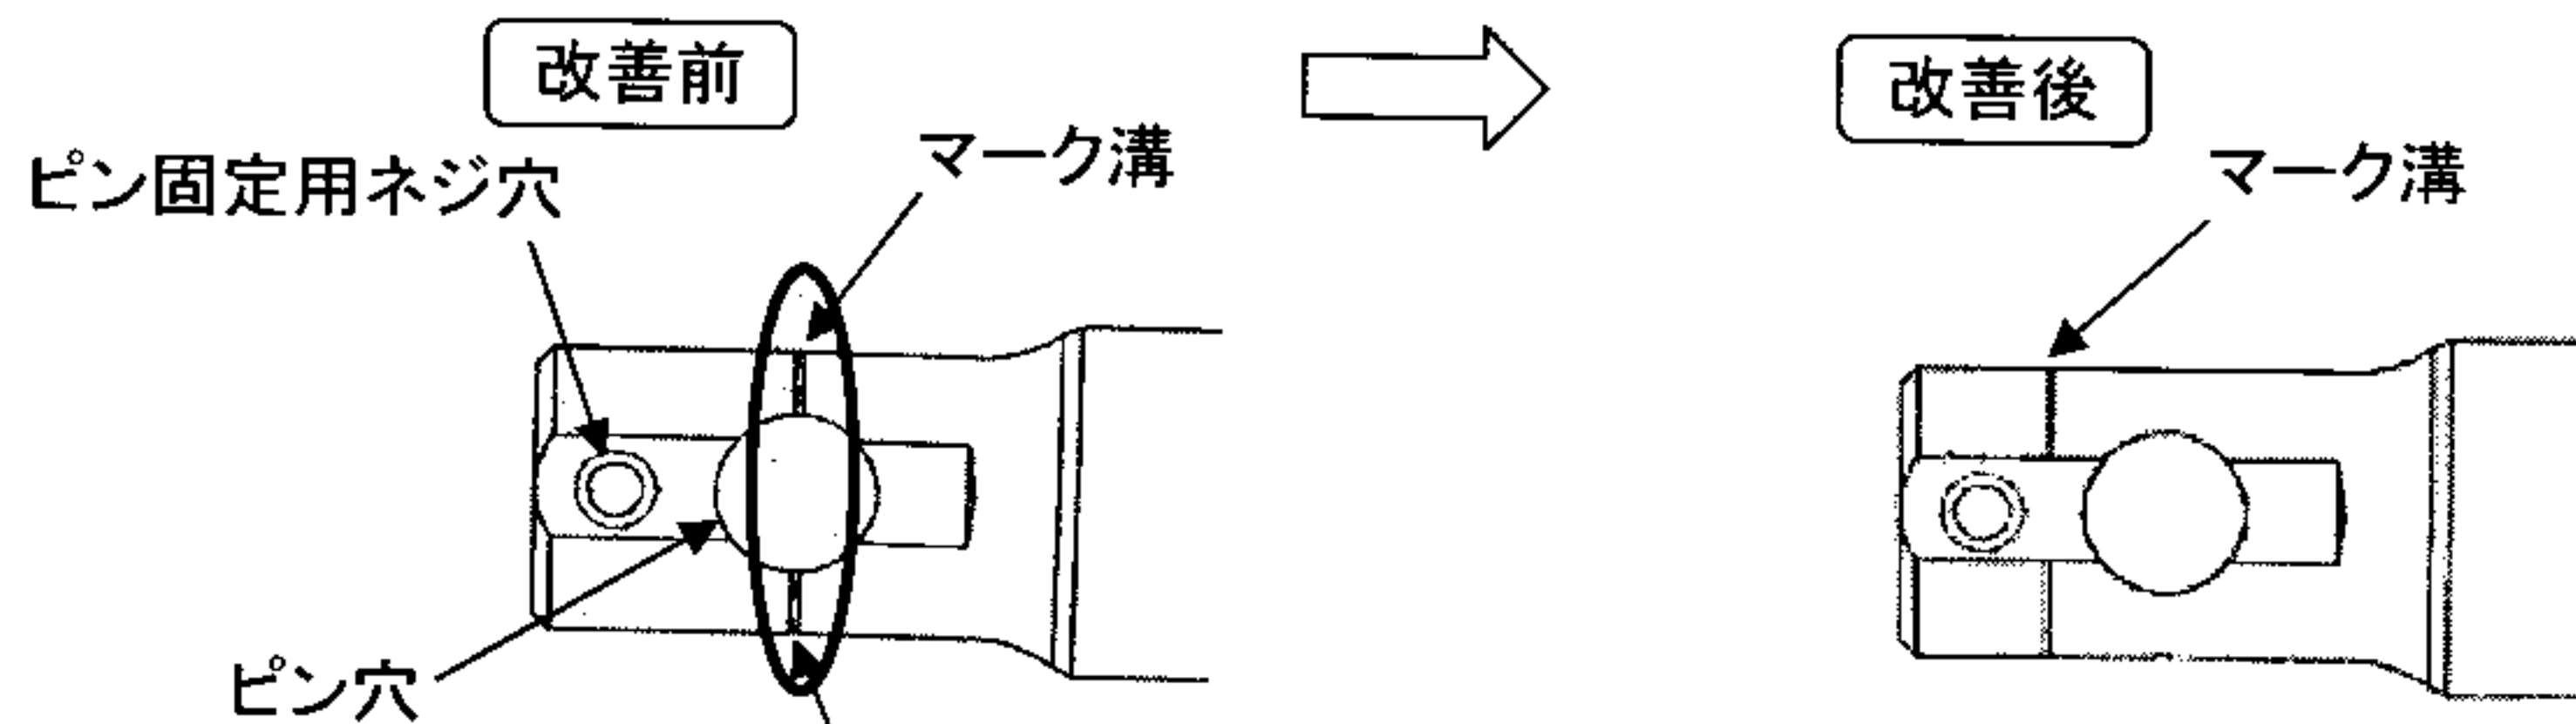
パワーステアリング用シリンダの右側ロッドに不適切な加工を行ったため、当該ロッドの強度が不足しており、かじ取り操作を繰り返すと、当該ロッドのピン穴部に亀裂が生じるものがある。そのため、そのまま使用を続けると、亀裂が進行して破損し、右後輪タイヤの操舵ができなくなるおそれがある。

全車両、パワーステアリング用シリンダ一式を対策品と交換する。

対策型パワーステアリング用シリンダは、ロッド右側ピン穴近傍外周表面に加工した溝位置で外観上識別できる。
