## 改善箇所説明図

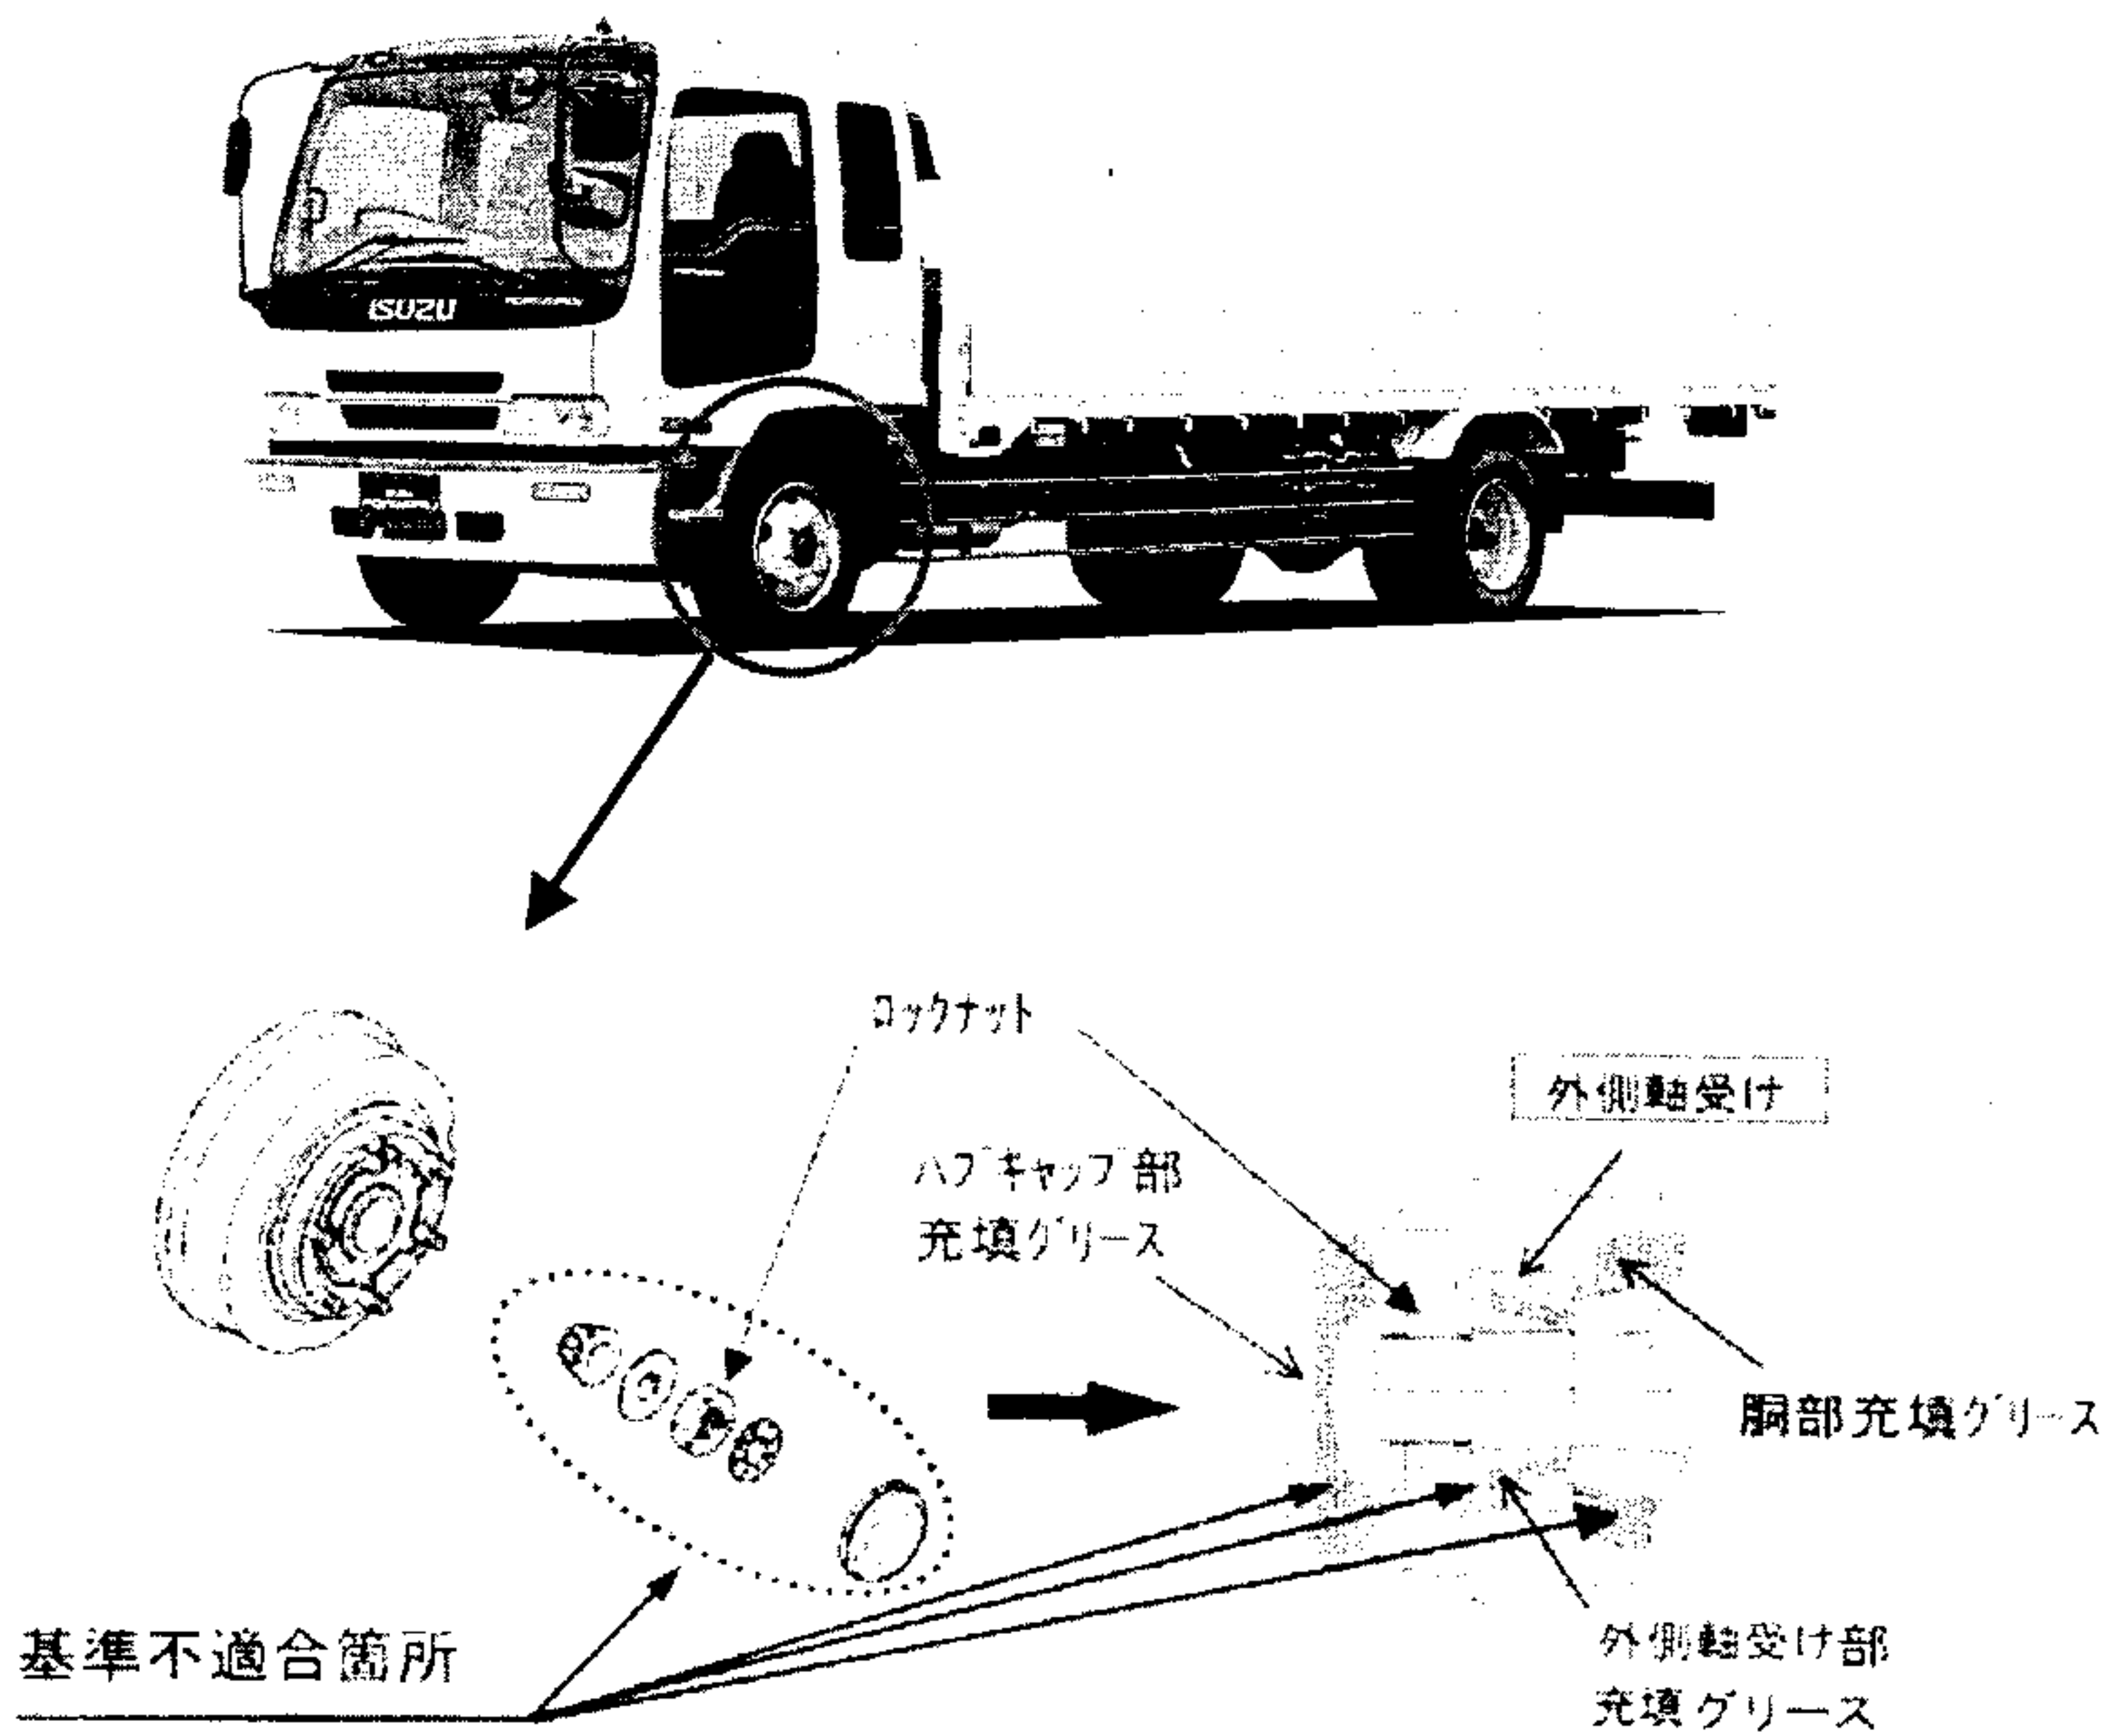
車軸組立の際、前輪ハブ外側軸受け部のロックナット締付けが不適切なもの及び前輪ハブ外側軸受け部と前輪ハブ胴部のグリース充填量が不足しているものがある。そのため、当該軸受けが締付不足または、潤滑不良により発熱、破損し、最悪の場合、走行不能または、火災に至るおそれがある。

改善の内容：全車両、当該軸受けを点検の上、軸受けに損傷の認められるものは新品と交換し、新しく定めた規定量のグリースを再充填する。  
また、当該部ロックナットを整備要領に基づく正規の方法で締付ける。

識別：助手席側ドアストライカ下部に黄色ペイントを塗布する。
