## 改善箇所説明図

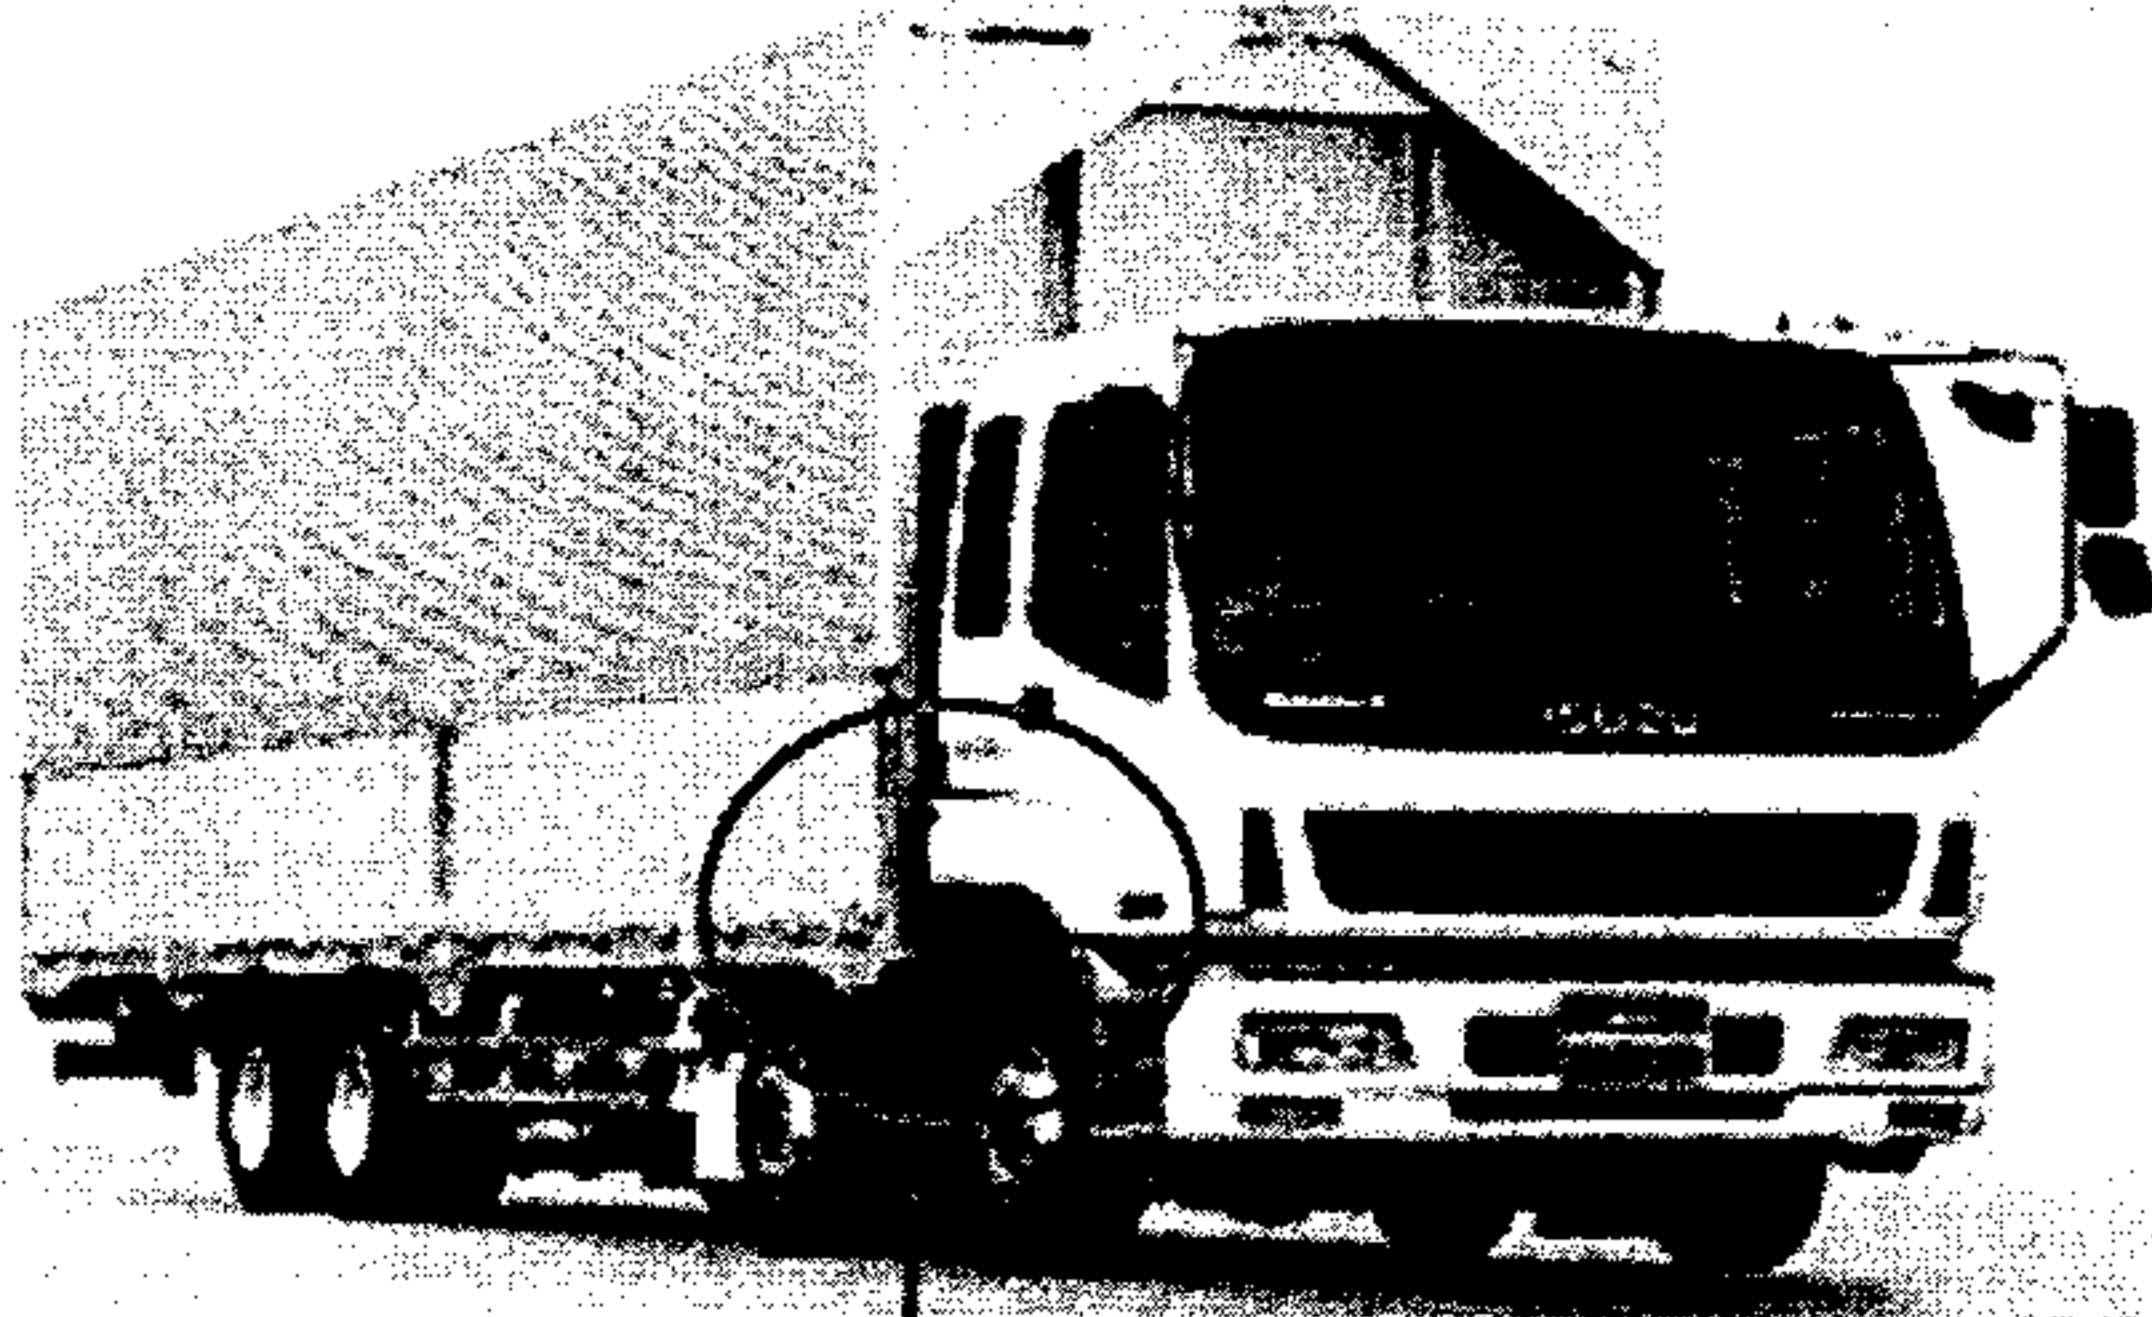
基準不適合発生箇所

パワステアリング機構において、油圧配管の取り回しが不適切なため、ハンドルを最大限まで切ると当該配管がリンクロッドと干渉するもの、また、走行中の振動で当該配管と排気管が干渉するものがある。そのため、そのままの状態で使用を続けると、当該配管が損傷して作動油が漏れ、ハンドルの操舵力が増大し、最悪の場合、火災に至るおそれがある。

改善の内容: 全車両、当該油圧配管を対策品と交換する。

識別 : 右側リンクアームに白色ペイントを塗布する。
