## 改善箇所説明図

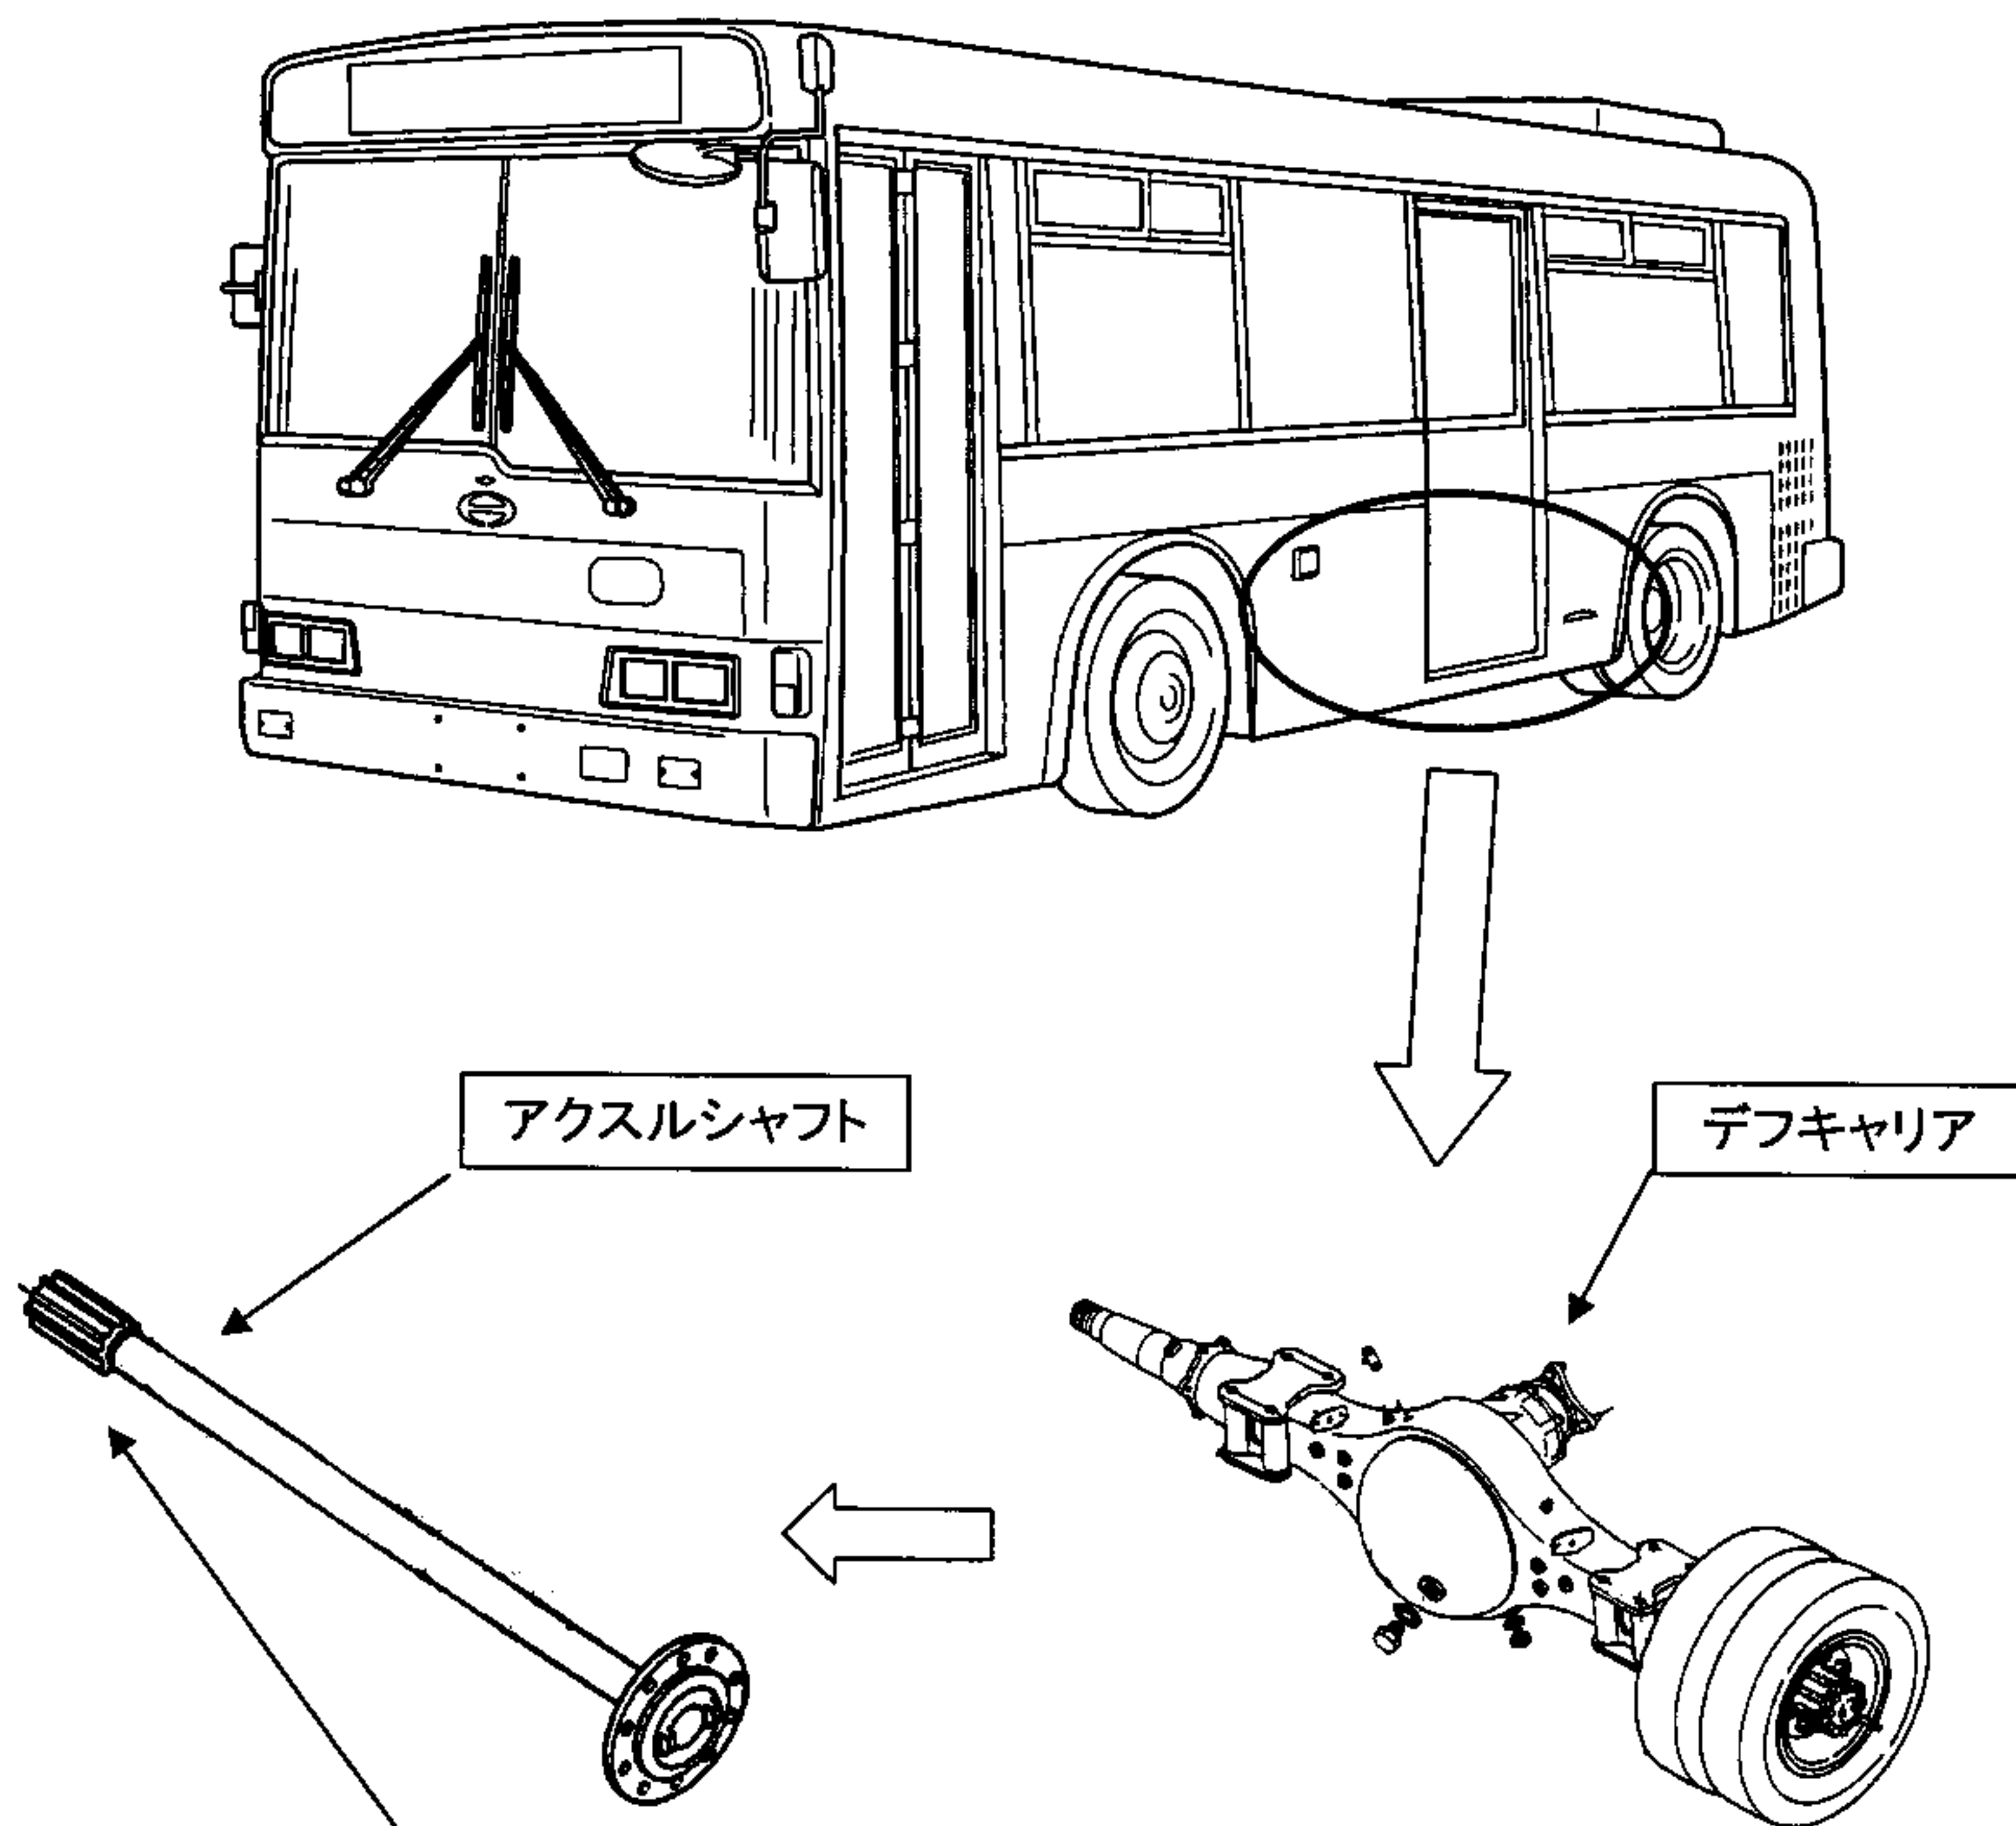
アクスルシャフトのスプラインの加工が不適切なため、アクスルシャフトのスプラインとデフのサイドギヤとの噛み合いが不十分となるものがある。そのため、そのまま使用を続けると、サイドギヤが破損し、走行不能になるおそれがある。

全車両、アクスルシャフトを良品に、デフキャリアを新品に交換する。

識別；改善済み車両には、車台番号打刻位置の末尾の上側に黄色ペイントを塗布する。
