## 改善箇所説明図

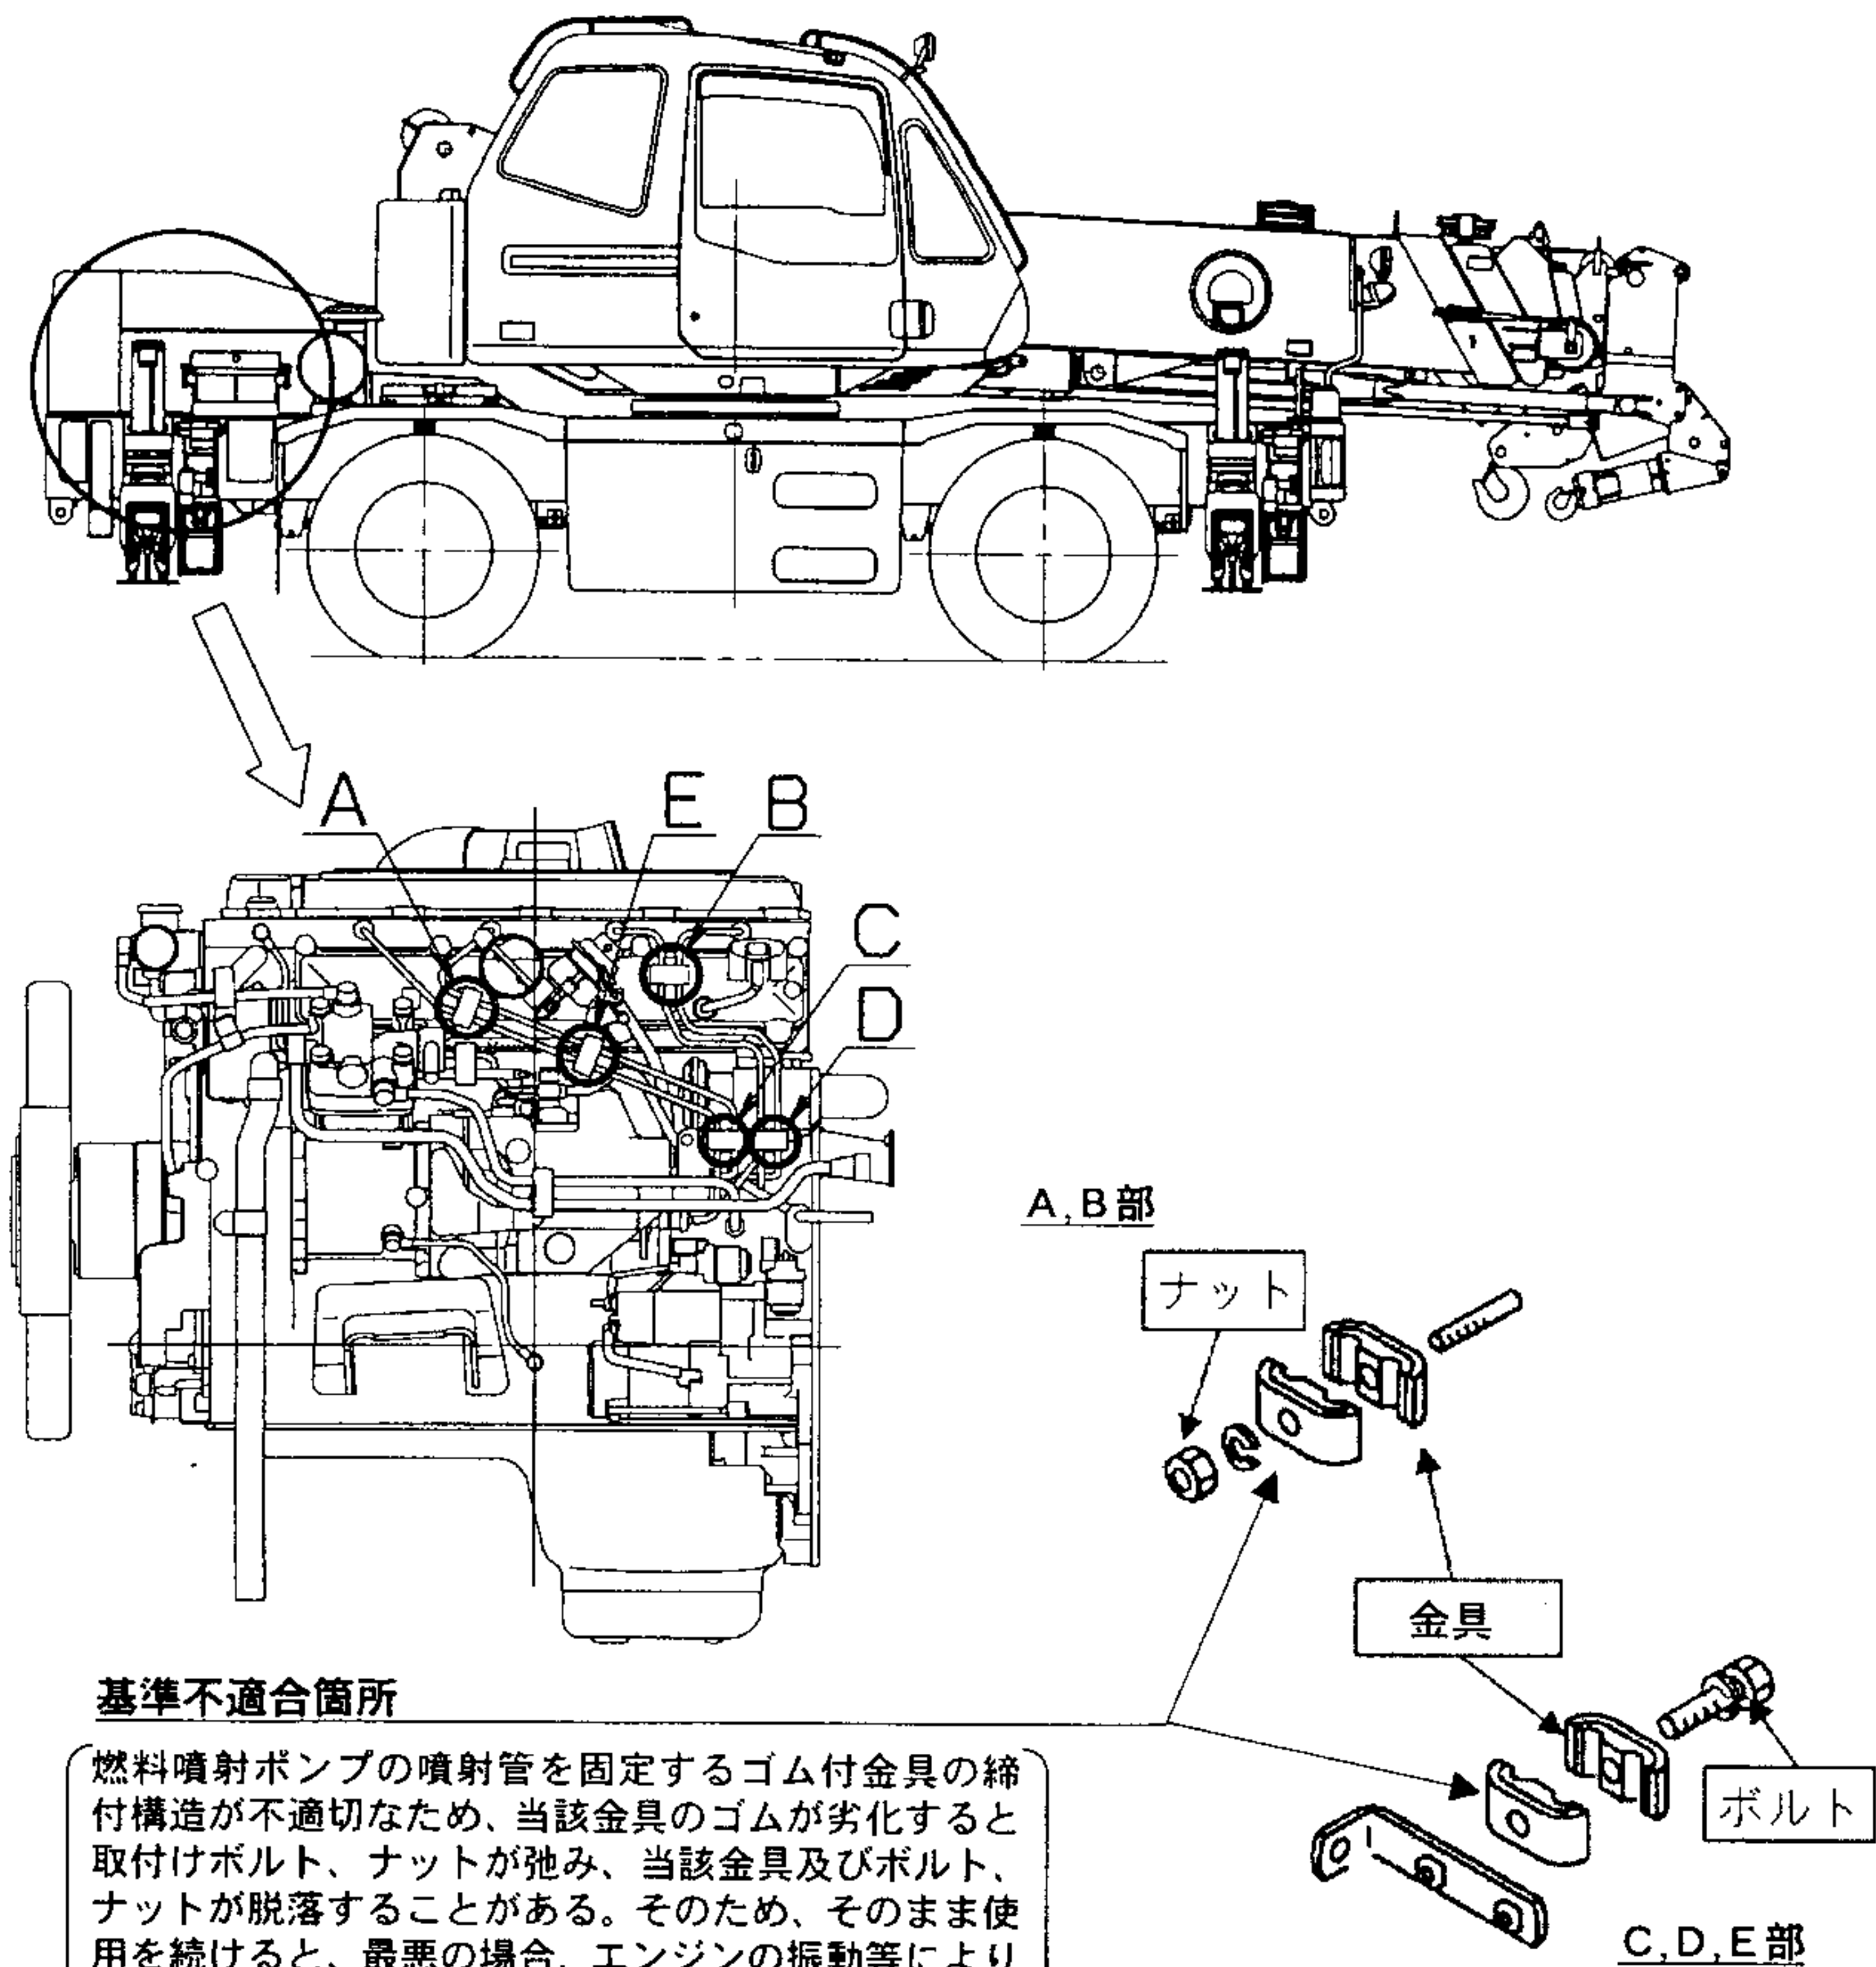
燃料噴射ポンプの噴射管を固定するゴム付金具の締付構造が不適切なため、当該金具のゴムが劣化すると取付けボルト、ナットが弛み、当該金具及びボルト、ナットが脱落することがある。そのため、そのまま使用を続けると、最悪の場合、エンジンの振動等により噴射管に亀裂が発生し、燃料が漏れるおそれがある。

当該金具の取付け構造に応じ、次の措置を行う。

- ① 当該金具をボルトで締付ける場合は、ボルトネジ面に接着剤を塗布したスプリングワッシャ付きの対策品と交換する。
  - ② 当該金具をナットで締付ける場合は、フランジ付きナットをフランジなしナットと交換し、スプリングワッシャを追加するとともに、植込みボルトのネジ面に接着剤を塗布し、締付ける。
- さらに、当該金具のゴムの状態を確認し、劣化しているものは新品と交換する。  
なお、整備時の注意事項を記載した注意銘板をエンジン上面へ貼付けする。
