## 改善箇所説明図

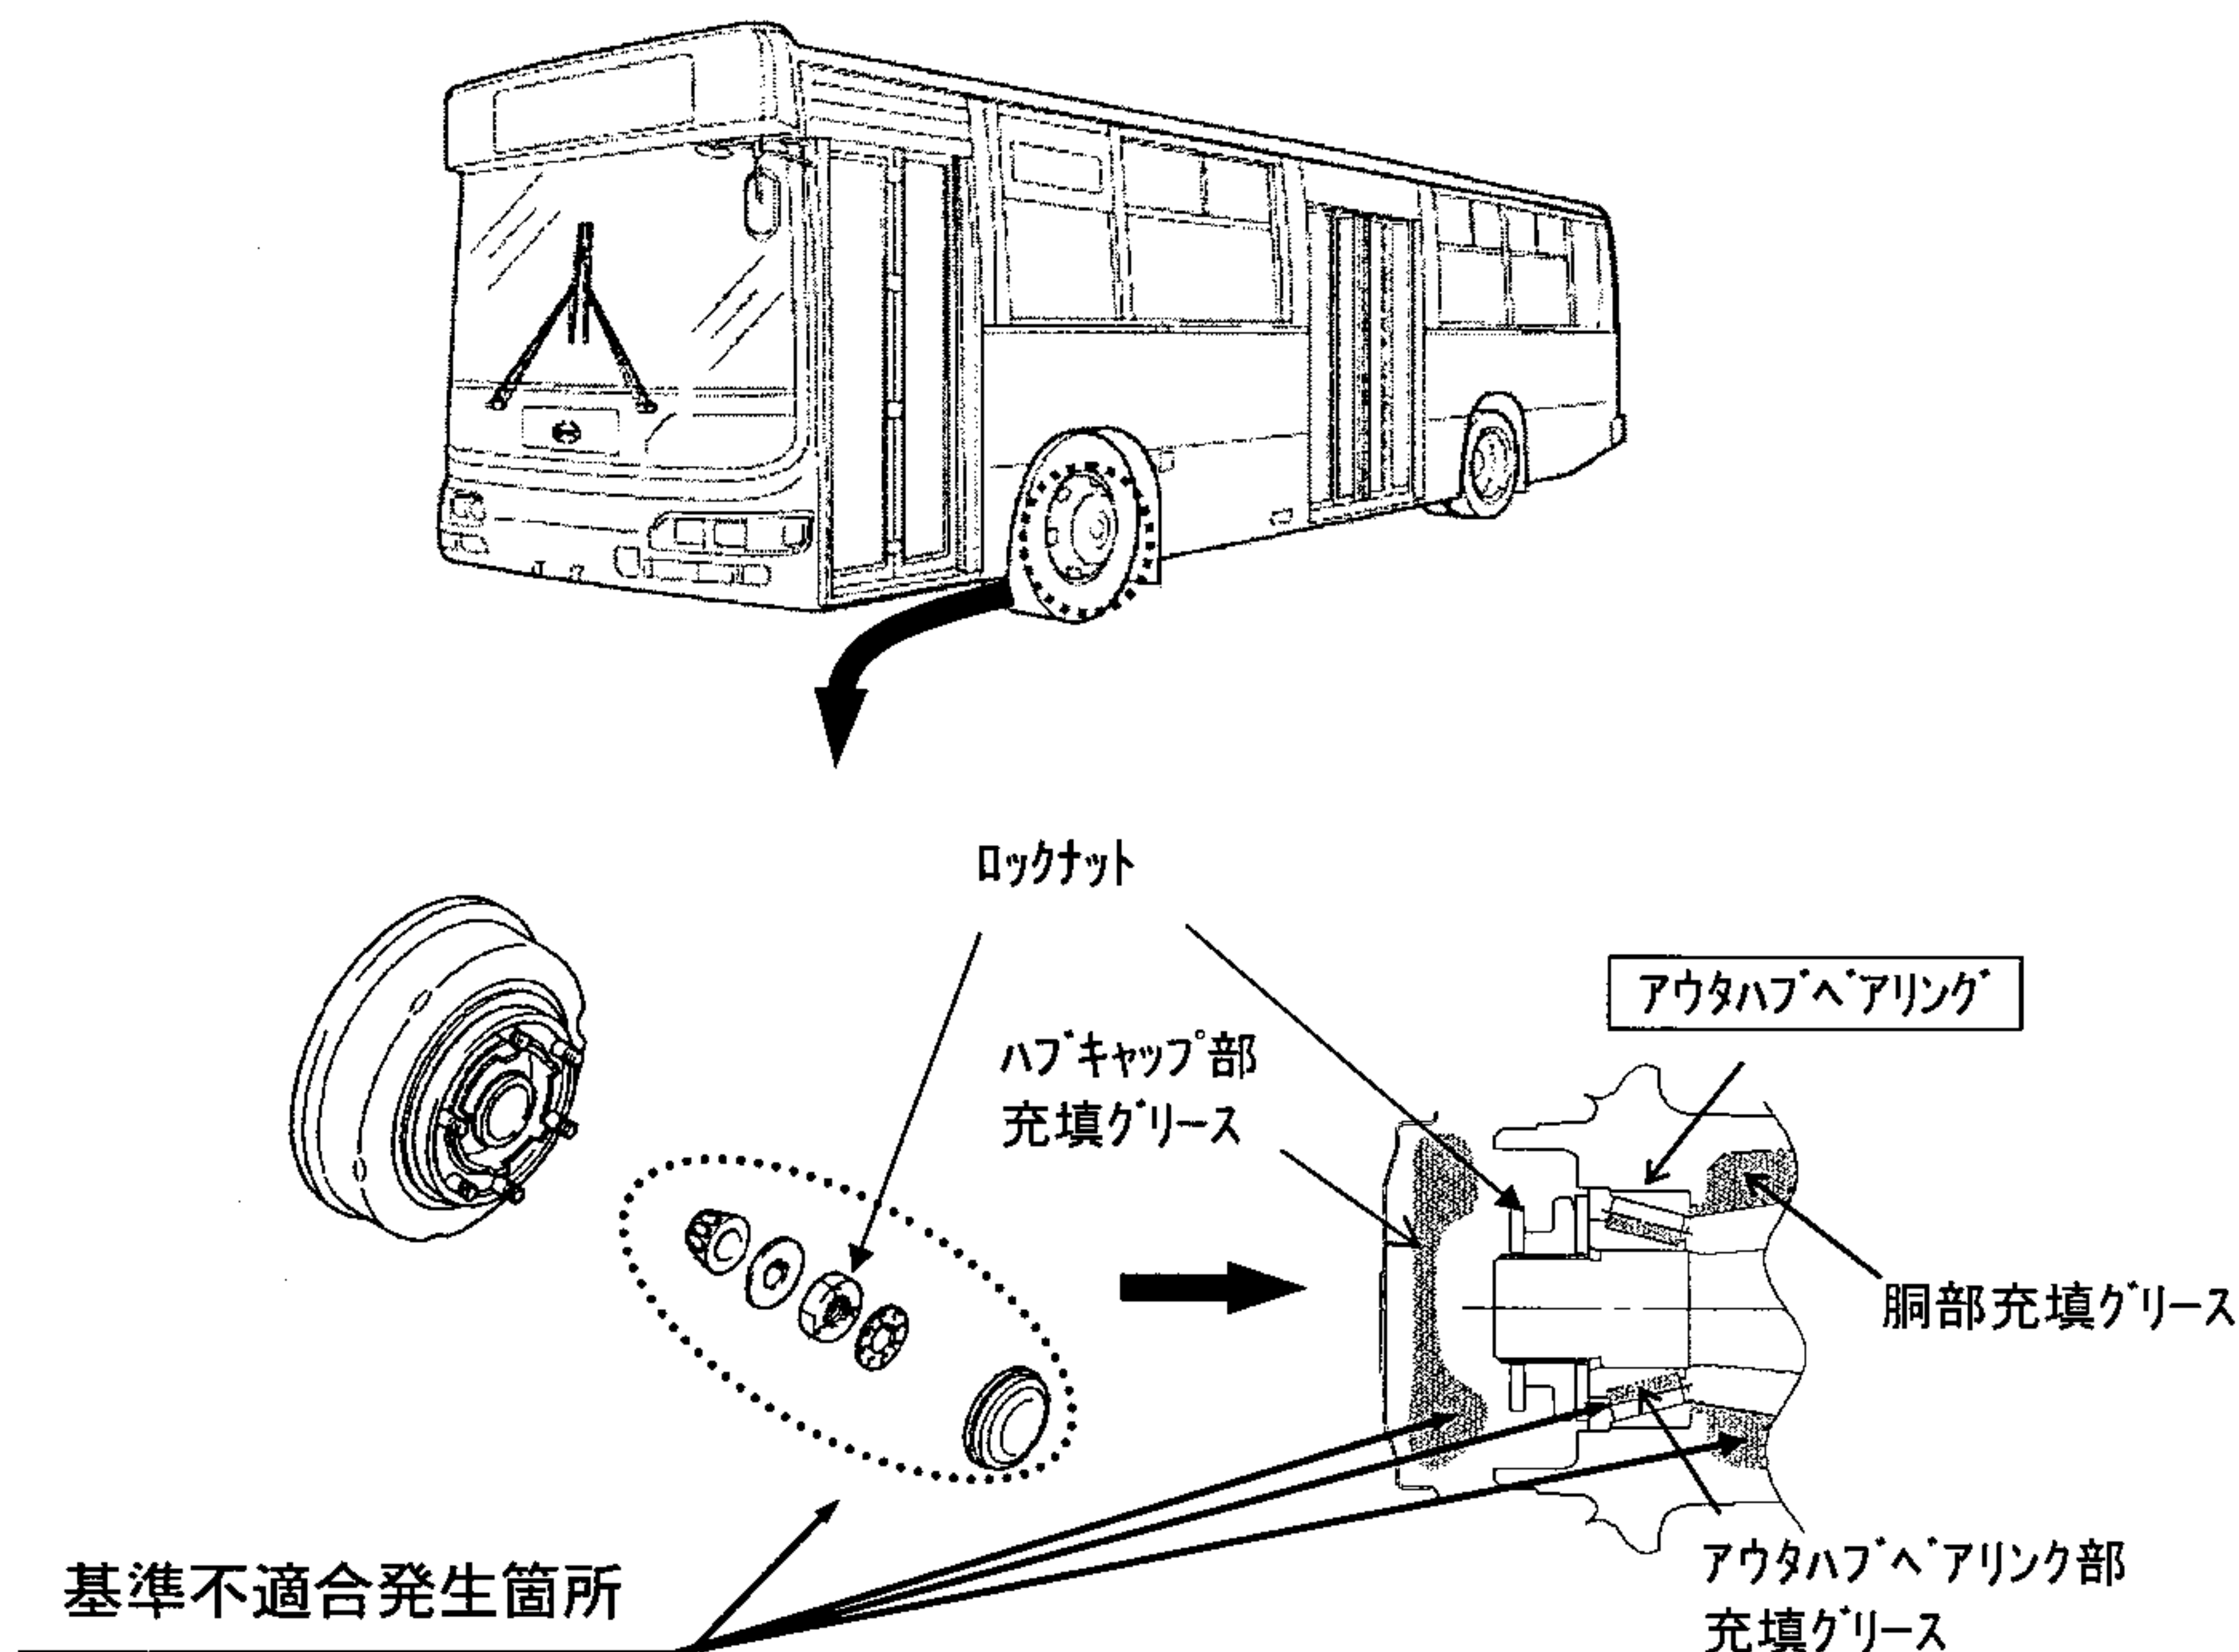
車軸組み立ての際、前輪ハブ外側軸受け部のロックナット締め付けが不適切なもの及び前輪ハブ外側軸受け部と前輪ハブ胴部のグリース充填量が不足しているものがある。  
そのため、当該軸受けが締め付け不良または、潤滑不良により発熱、破損し、最悪の場合、走行不能または、火災に至るおそれがある。

全車両、当該軸受けを新品に交換し、新しく定めた規定量のグリースを再充填する。また、当該部ロックナットを整備要領に基づく正規の方法で締め付ける。

識別；改修済み車両には、車台番号打刻位置の前側に黄色ペイントを塗布する。
